# BORHAUG

TOPPVEIEN 21

Borhaug - Enebolig med en sentral og solrik beliggenhet

Befaringsdato: 07.11.2024

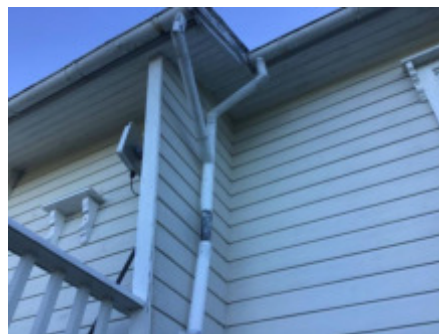
Takrenner og nedløp av sink

- Overvåk tilstanden jevnlig. For å få tilstandsgrad 0 eller 1 må beslag/renner/nedløp skiftes ut, men tidspunktet for når dette er nødvendig er vanskelig å si noe om.

-Det anbefales montering av snøfangere på tak over områder hvor det foregår ferdsel på vinterstid.

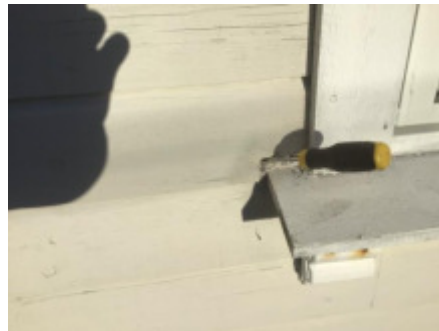
Det er påvist spredte råteskader i bordkledningen ved vinduer

Begrenset lufting nedkant kledning

Råteskader ved vindu

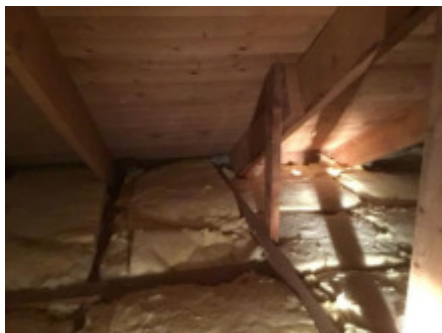
Lite luft fra takutstikk

Lufting/ventilering bør forbedres med etablering av luftespalte nedkant tak, som vil forbedre luftsirkulasjonen av kaldt loft betraktelig.

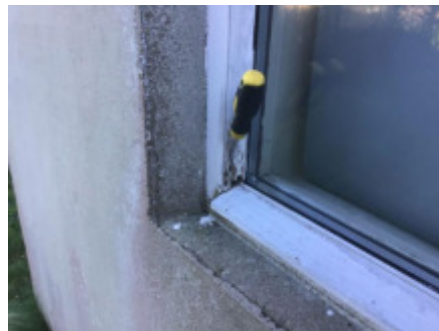
- Det er påvist at enkelte vinduer er vanskelig å åpne/lukke.
- Det er påvist vinduer med fukt/råteskader.
- Karmene i vinduer er slitte og det er sprekker i trevirket.

Det er registrert skader på vinduer, årsaken vurderes å være fukt/mangelfull vedlikehold.

Dette kan påføre vinduene store fukt belastninger ved opptrekk av fukt via mur, som videre kan medføre fuktskader på vinduskarmen

Vindu i kjellermur med råteskade

Sålebeslag anbefales montert under vinduer i mur.

**Kostnadsestimat: 10 000 - 50 000**

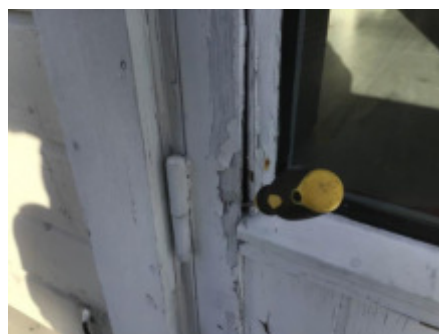
Balkongdør med fukt svelling utvendig og råteskader.

Råteskader i dørblad balkongdør

- Det må påregnes noe vedlikehold og at enkelte dører må skiftes ut.

**Kostnadsestimat: 10 000 - 50 000**

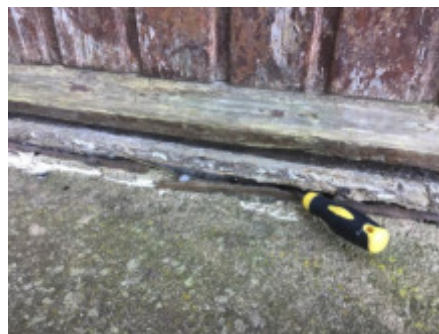
Boddør med bruks skader og uttetheter i underkant

Uttett under kjellerdør

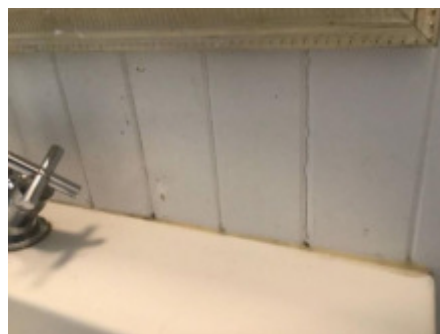
- Det er uegnede materialer i våtsoner
- Det er områder vask med ikke fuktbestandige materialer i våtsonen, løsningen eller byggematerialet er uegnet

Overflater bak vask

- Uegnede materialer må fuktbeskyttes/utskiftes.

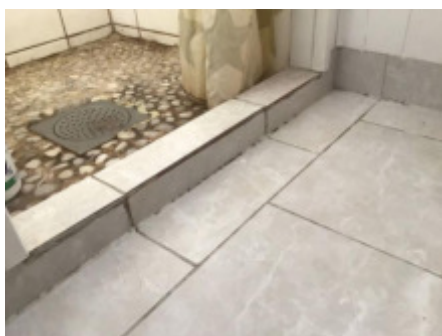
- Det er mulighet for at det kan forekomme vannlekkasje på våtrommet hvor vann ikke vil gå til sluk.
- Det er påvist at flisfuger har riss/sprekker.
- Det er påvist avvik i fuger.

Oppkant inn til dusj/sluk

- Slike riss/sprekker kan indikere bakenforliggende fuktskader, og konstruksjonen bør observeres jevnlig for å vurdere utvikling.
- Installering av tett dusjkabinett anbefales.
- Det bør etableres avrenning inn til sluk for hele våtrommet.

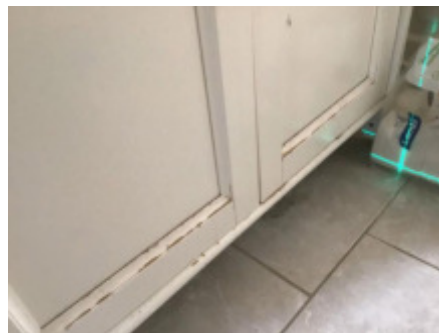
- Det er påvist skader på innredning.

Skader på innredning

- Lokal utbedring må utføres.

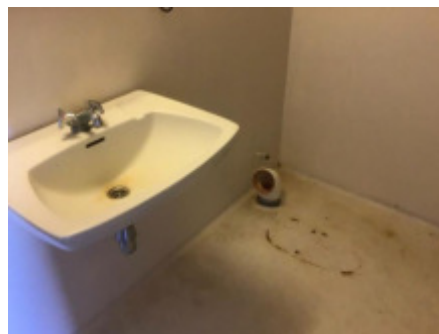
Demontert toalett

Monterer toalett

Dusjkabinett bør vurderes byttes ut

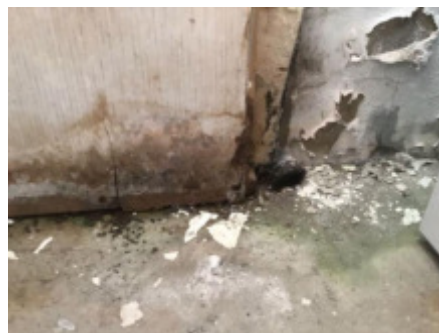
Det er ikke foretatt hullboring fordi synlige skader registrert i vegg langs gulv.

- Ved fuktmåling i nedre del av vegg mot våtsone fra tilstøtende rom, måles høye fuktverdier.

Synlige fukt skader

- Gjennomføre ytterligere undersøkelser og foreta utbedring av skade.

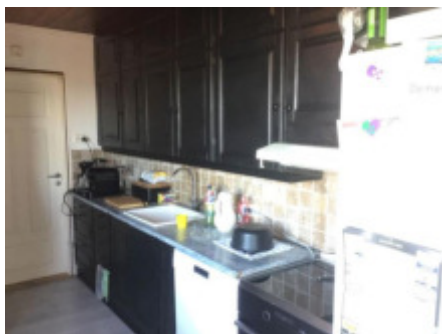
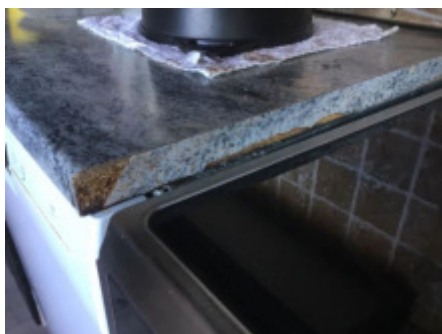
- Det er påvist fuktskjolder/svelling i bunnplate i benkeskap.

Skader på benkeplate mot kjøleskap og fukt svelling ved vask

Skader på benkeplate

Benkeplate må påregnes byttes ut

**Kostnadsestimat: Under 10 000**

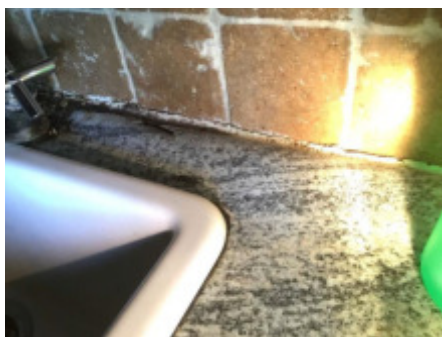
Skader i benkeplate, utette fuger

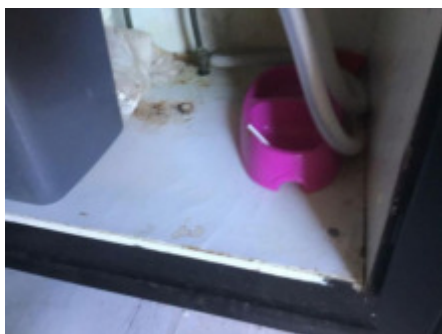
Fukt skader i skap under vask

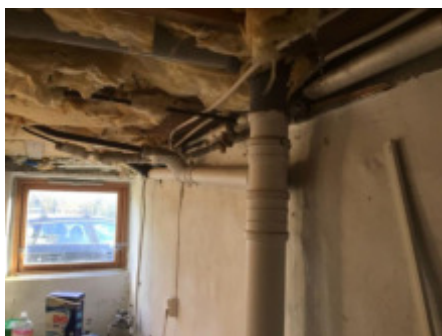
Avløpsrør i vaskerom

- Det er ikke behov for utbedringstiltak siden anlegget fungerer i dag, men ut ifra alder kan skader plutselig oppstå på eldre anlegg.
