# SENTRUM

AGNEFESTVEIEN 26, 4580 LYNGDAL

# Tilstandsrapport

gnr. 168, bnr. 58

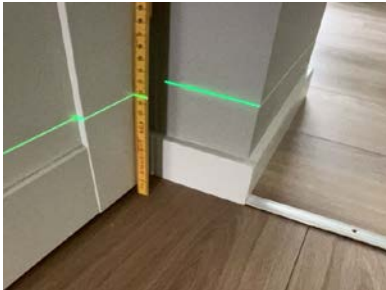
Konsekvens av registrerte avvik vurderes å ikke ha vesentlig betydning, ut over at det kan oppstå mindre skjevheter i møblering som bla. settes opp mot vegger (vil normalt da få ujevn anlegg mot veggflater).

Høydeforskjell i gang - 1.etasje

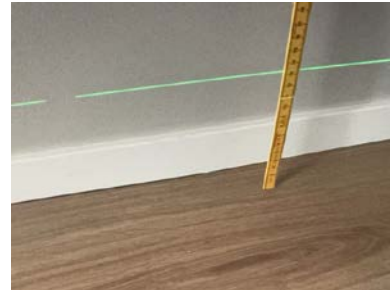
Høydeforskjell i stue/kjøkken - 1.etasje

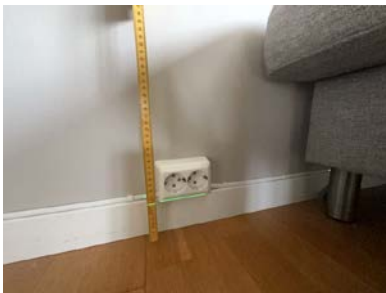
Høydeforskjell - stue i 2.etasje

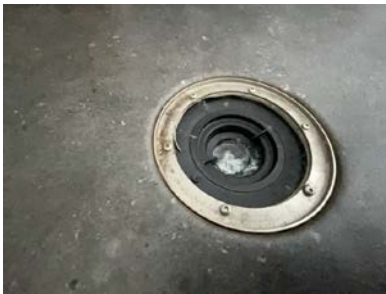
Sluk i dusjsone

- Det er påvist mangelfull/feil utførelse rundt rørgjennomføringer e.l. som gir fare for fukt i konstruksjonen i våtsone.
- Det er svakhet/mangelfull tetting rundt rørgjennomføring i belegget på bad. Oppkant på tettesjikt/mansjett rundt rørene kan ikke sees å være etablert. Årsak til registrert avvik er at oppkant ikke er blitt montert da rørene ble montert/ført gjennom gulvflaten.

- Løsningen/utførelsen rundt rørgjennomføringer gir fare for fukt inn i konstruksjoner.
  - Konsekvensen er at det kan oppstå fuktskader i konstruksjonen bak overflatematerialet. Vann kan trenge inn gjennom utette rørgjennomføringer og forårsake fuktskader ved fukttillførsel gjennom enten bruksvann eller lekkasjevann.
- For å sikre gjennomføringer i tettesjikt/membran på gulv må oppkant etableres rundt rørgjennomføringene.
