# KORSHAMN

BRONEMYRA 10, 4586 KORSHAMN

# Tilstandsrapport

# gnr. 6, bnr. 19

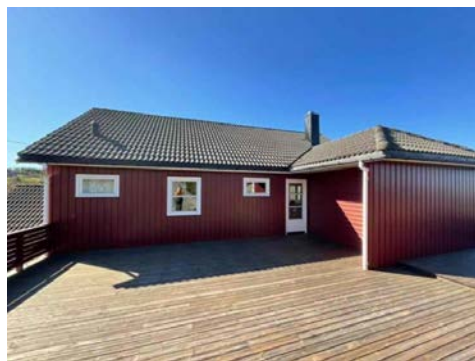
Taket er tekket med betongtakstein og tekkingen er fra byggeåret. Undertak er av rupanel. (Takbord) Taket er besiktiget fra bakkenivå.

- Mer enn halvparten av forventet brukstid er oppbrukt på taktekingen.

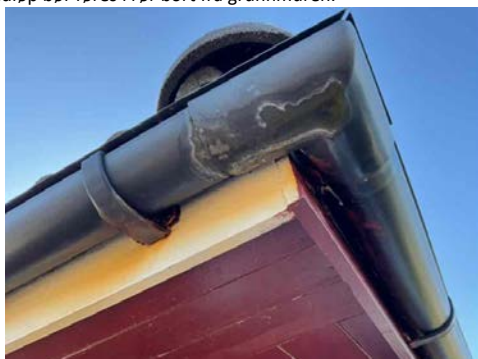
Takrenner har punktvisse lekkasjer i skjøtene.

Taknedløp bør føres i rør bort fra grunnmuren.

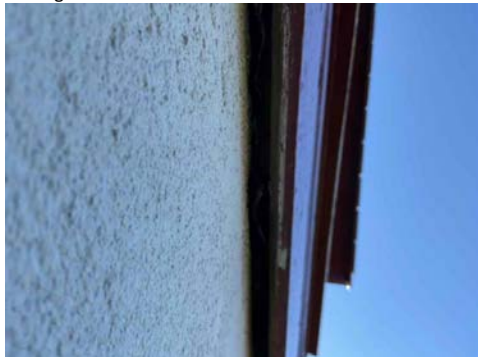
Enkelte dårlige bord mot vest.

Svak lufting av kledningen. Asfaltplater buler utover mot kledningen og lektene/sløyfene er bare 8-10 mm.

- Det er ingen eller liten lufting i nedre kant av kledning mot grunnmur.
- Det er påvist spredte råteskader i bordkledningen.

- Det er ikke behov for utbedringstiltak.
- Lokal utbedring må utføres.
- Andre tiltak:
- Det bør foretas tiltak for å bedre lufting av kledningen.
- Råteskadet trekledning må skiftes ut.

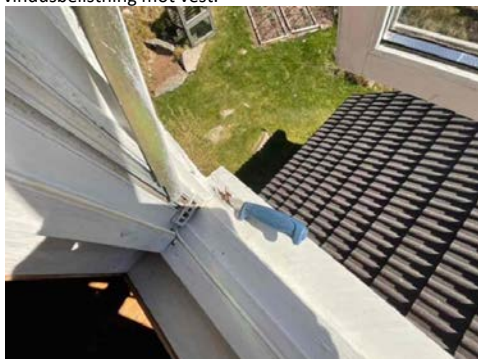
Råte i vindusbelistning mot vest.

Råte i vannbord under vindu mot øst.

- Det er påvist spredte råteskader i bordkledningen.

- Råteskadet trekledning må skiftes ut.

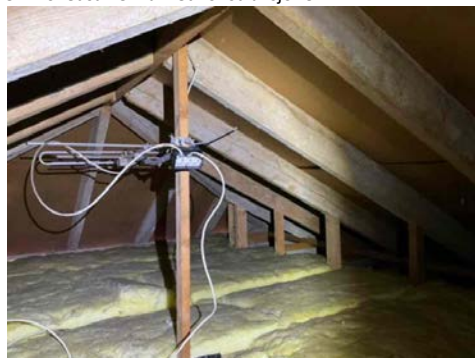
Taket er i hovedsak en lukket konstruksjonen.

Loft over stua, her er sperrer og undertaket synlig.

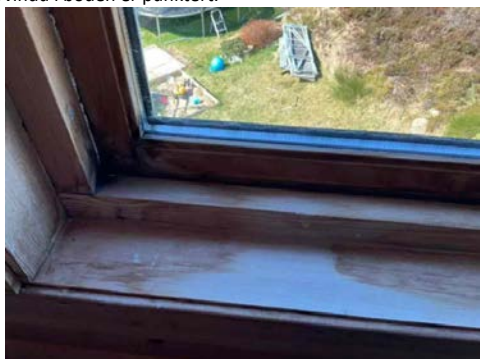
Kjellervindu i boden er punktert.

Vindu på loft mot vest. Slitt i karmene og løs maling. Det er råte i belistningsbord. Se kledning.

- Det er påvist noen glassruter som er punktert eller sprukne
- Karmene i vinduer er værslitte utvendig og det er sprekker i trevirket.

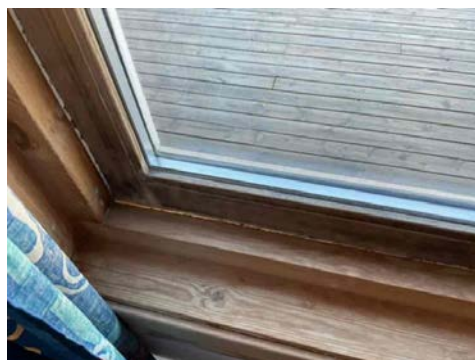
Soverom mot nord

Vinduene har karmen av tre og er fra byggeåret.

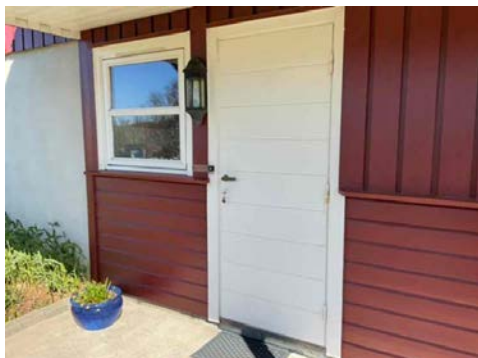
Døra er litt utett i pakningene i bunnen og det er rust på beslag som bør behandles. Ellers fungerte døra normalt.

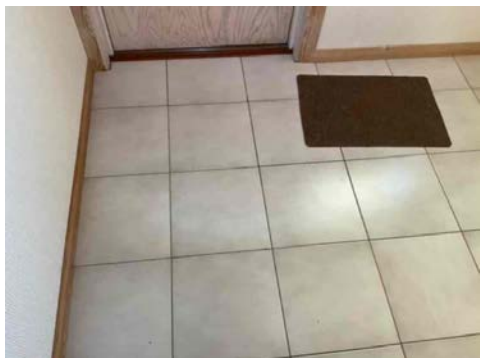
Det er bom i fliser i ganga.

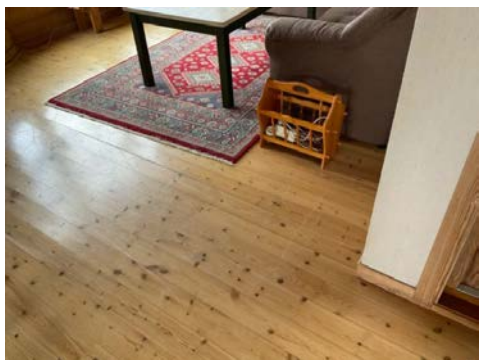
Det er enkelte ujevnheter i gulv i stua.

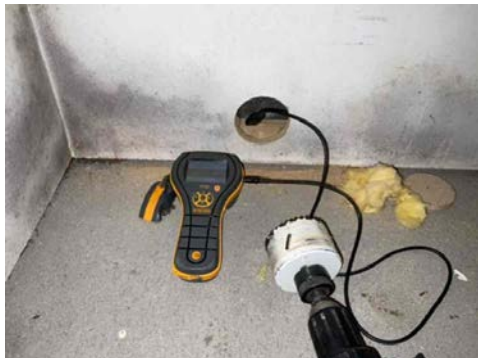
Boligen har flere rom som ligger ca. 1 meter unnder bakkenivå og det er utforede vegger av tre på innsiden. Det ble boret hull i utforet trevegg under trappa og påvist middel til høy fuktighet inne i konstruksjonen. Det ble ikke påvist skader, men man bør fjerne veggplatene inne i rommet for å finne årsaken. Det var også påvist feil bruk av plasfolie da den lå mot muren. Årsaken er sannsynligvis svikt i drenering/utvendig fuksikring eller fuktopptrekk fra grunnen. Konstruksjonen er er kjent risikokonstruksjon med høy skadefrekvens.

Hulltaking foretatt under trappa.

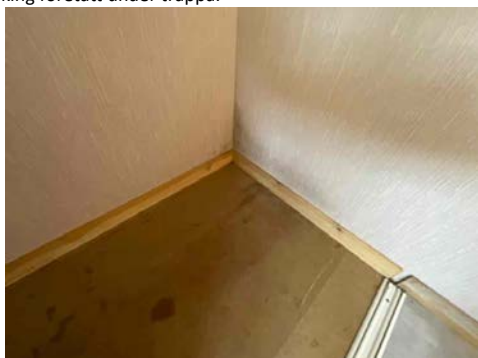
Misfarge på overflate inne i skap i kjellerstua. Treverket var tørt, men jeg vil anbefale ytterligere undersøkelser.

- Det er registrert fuktskjolder/fuktskader på overflater.

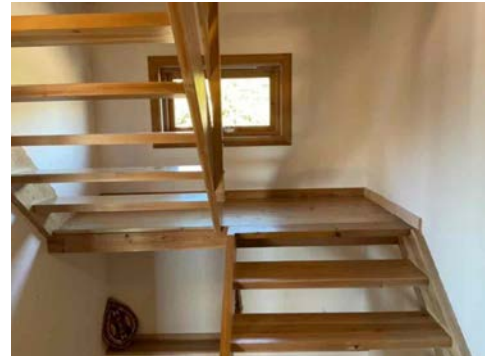
Trappa mangler rekkverk og det er flere avvik i forhold til dagens krav som denne rapporten henviser til.

- Rekkverkshøyder er under dagens forskriftskrav til rekkverk i trapper.
- Åpninger i rekkverk er større enn dagens forskriftskrav til rekkverk i trapper
- Åpninger mellom trinn i innvendig trapp er større enn dagens forskriftskrav.
- Det mangler håndløper på vegg i trappeløpet.
- Det er ikke montert rekkverk.
- Det er avvik:

- Rekkverk må monteres for å lukke avviket.
- Tiltak:

Jeg vil anbefale å montere rekkverk der det mangler for å unngå fallskader.

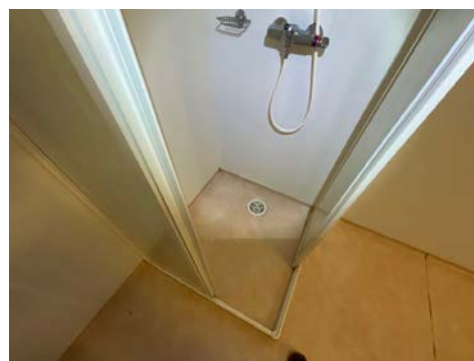
Gulvet har gulvbelegg som er klemt i sluket og har oppkant langs vegger og ved dør.

- Over halvparten av forventet brukstid er oppbrukt på slukløsningen.
- Mer enn halvparten av forventet brukstid er oppbrukt på membranløsningen

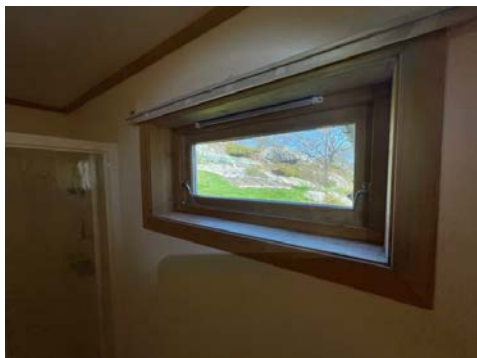
Rommet har ingen ventilasjon utover vindu til å lufte med.

- Ingen ventilering utover åpning av vindu.

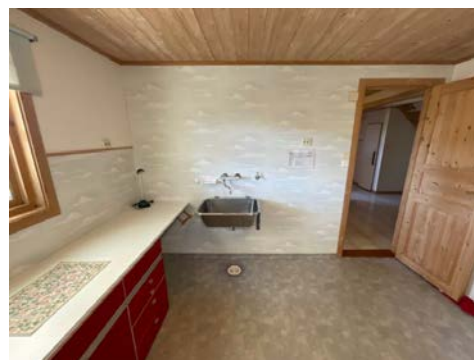
Det er gulvbelegg og elektriske varmekabler i gulvet. Gulvet har lokalt fall mot sluket under vaskekum. Øvrige deler av gulvet har ikke fall til sluk.

- Det er påvist at gulvoverflaten har sprekker.

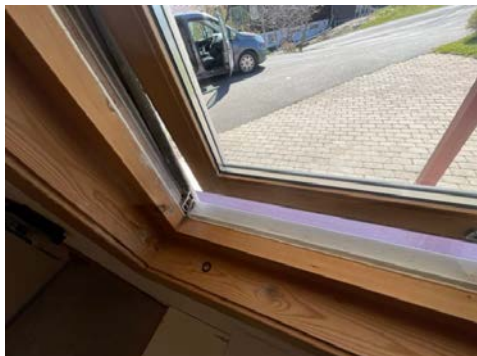
Rommet har ingen ventilasjon utover vindu til å lufte med.

Pakning i vinduet er ødelagt og bør skiftes.

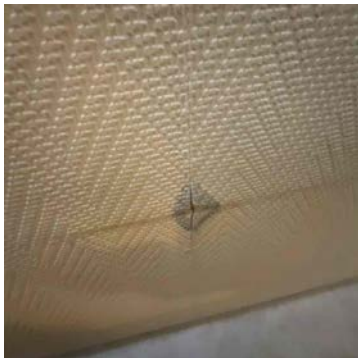
Belegg er klemt i sluket.

Tapet ved badekar.

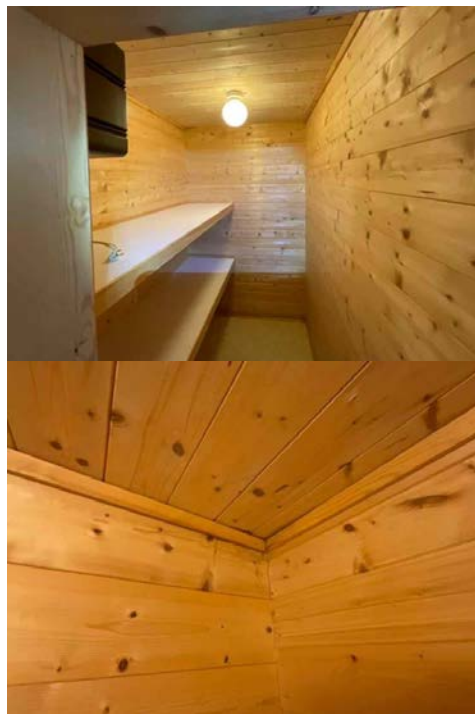
Misfarge i panel.

- Det er påvist fuktskjolder i overflatene.

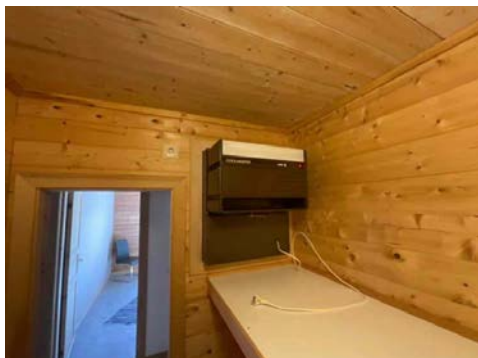
Aggregat fra byggeåret.

- Mer enn halvparten av forventet brukstid er oppbrukt på kjøleaggregat

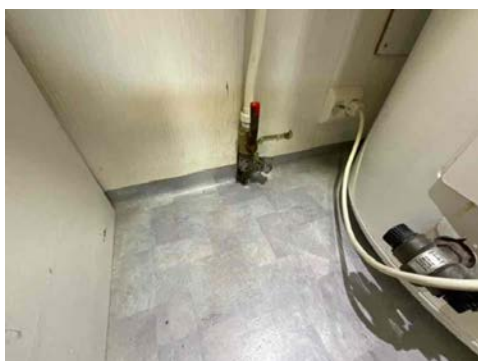
Stoppekran.

Synlige vannrør er av kobber og fra byggeåret.

- Det er ikke behov for utbedringstiltak utifra at anlegget fungerer i dag, men utifra alder kan skader plutselig oppstå på eldre anlegg.
- Ifm. oppgradering av våtrom vil det være naturlig med utskiftning av rør.

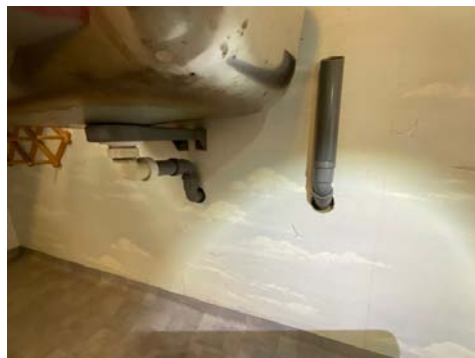
Synlige deler av avløpsledninger er av plast og fra byggetiden.

- Mer enn halvparten av forventet brukstid er oppbrukt på innvendige avløpsledninger.

- Det er ikke behov for utbedringstiltak utifra at anlegget fungerer i dag, men utifra alder kan skader plutselig oppstå på eldre anlegg.
- Ifm. oppgradering av våtrom vil det være naturlig med utskiftning av rør.

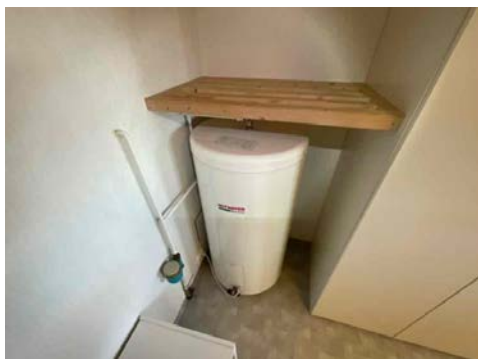
Varmtvannstanken har et volum på ca. 200 liter, er produsert i 1989 og er plassert på vaskerommet.

- Det er påvist at varmtvannstank er over 20 år

- Det er ikke behov for utbedringstiltak utifra at tanken fungerer i dag, men utifra alder kan skader plutselig oppstå på eldre tanker.

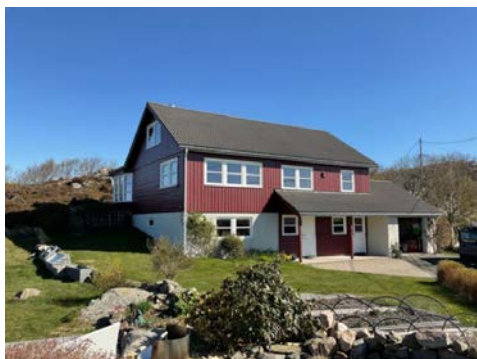
Vurderingen baserer seg på funn inne i bygningen og observasjoner ved grunnmur.

- Det er registrert symptomer på setninger i grunnen i form av sprekker i grunnmur.

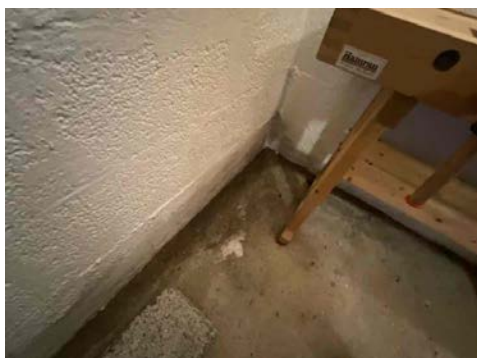
Dreneringen ligger under bakkenivå og er ikke tilgjengelig for kontroll. Langs murene er det vanskelig å se grunnmursplasten, men den stikker opp enkelte steder. Nedløpsrør fra takrenner er avsluttet over bakkenivå.

Fukt i ytterhjørne mot vest i vedboden.

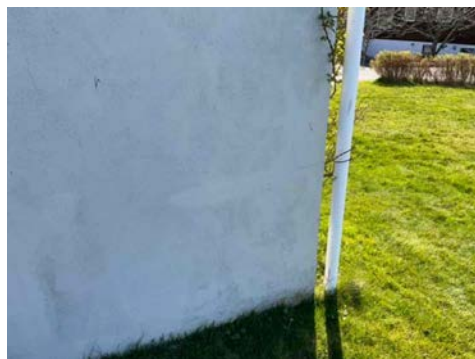
Setningssprekker i grunnmur mot syd-vest. Sannsynligvis av eldre dato.

- Grunnmuren har sprekke-dannelser.

Utbedringer av sprekker i grunnmur vil være å tette igjen med egnet masse og pusse og male over.

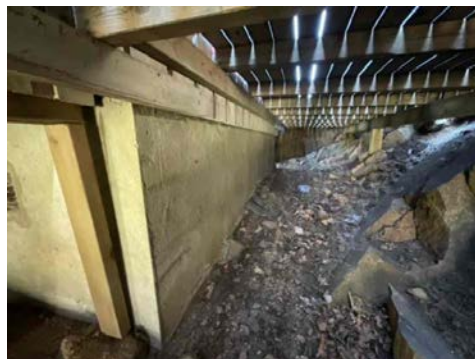
Boligen er oppført i skrånende terreng og det er delvis fall mot murene enkelte steder på nordsiden.

Terreng faller mot huset under terrassen.
