# LOSHAVN

LOSHAVNVEIEN 407, 4550 FARSUND

# Tilstandsrapport

Rapportdato: 07.05.2025

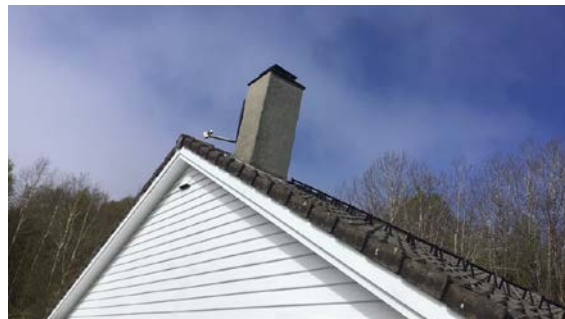
-Pipe som er puset over tak er utsatt for fukt oppsug og må jevnlig vedlikeholdes/impregneres

- Det bør lages system for bortledning av vann fra taknedløp ved grunnmur.
- Det anbefales montering av snøfangere på tak over områder hvor det foregår ferdsel på vinterstid.
- Det bør gjøres tiltak på pipe, anbefaler at pipen hel beslås over tak

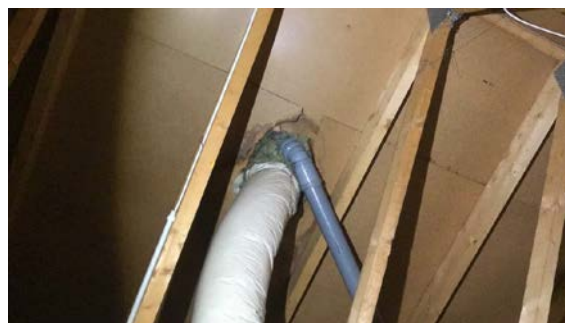
- Det er påvist fuktskjolder/skader i takkonstruksjonen.
- Luftingen av takkonstruksjonen vurderes og være begrenset/liten.
- Det er ikke registrert luftespalte ved takutstikk og på øverste loft som tilsier at det kommer begrenset med tilluft inn i konstruksjonen/kaldt loft.-

- Det må gjøres nærmere undersøkelser.
- Lufting/ventilering bør forbedres med etablering av luftespalte nedkant tak, som vil forbedre luftsirkulasjonen av kaldt loft betraktelig.

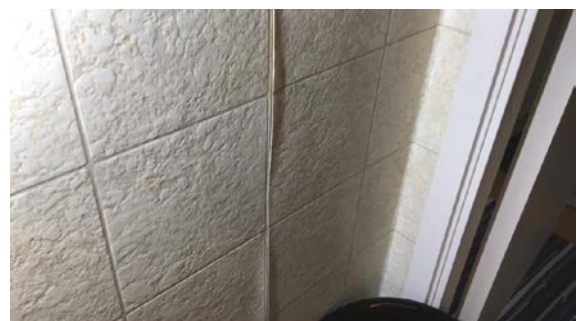
utette tapet skjøter

- Det må gjøres tiltak for å utbedre avviket.

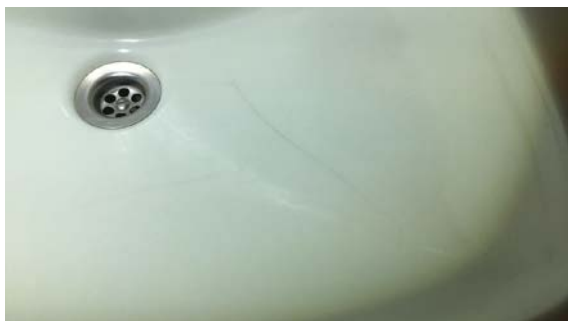
Sprekk i emaljen i vask

Ris i emaljen i vask

Lokalt tiltak kan ikke utelukkes

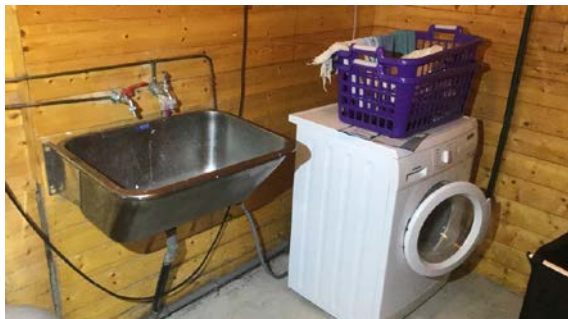
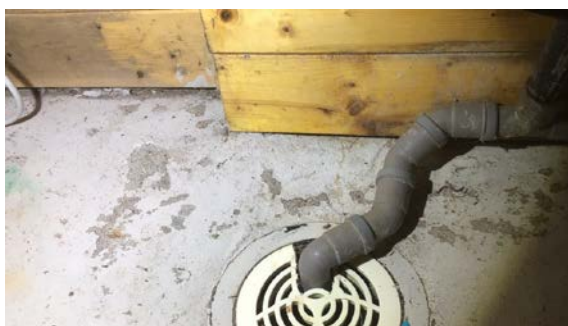
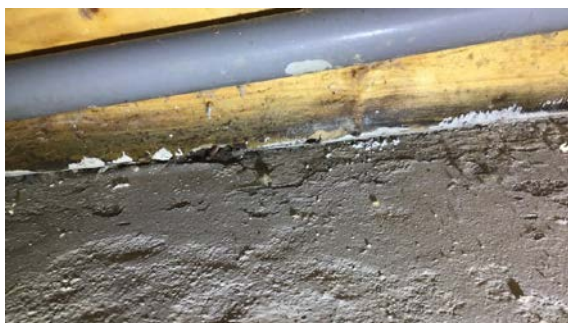
Fukt skader i overgang vegg/gulv

Hulltaking er foretatt og det er påvist fuktskade i påføret vegg og langs gulv med fuktverdier på kontrollert område. 25,6vektprosent  
Hulltaking utført i påføret yttervegg på vaskerom

en valgte konstruksjons utforming gir økt fare for skader

Det er behov for utbedringstiltak, avviket bør jevnlig observeres for å registrere utvikling.
