# BJORBEKK

RYKENEVEIEN 369

Asdal - Spennende mulighet! Bygning med 2 leiligheter og næringsdel sentralt beliggende på Asdal

# Tilstandsrapport

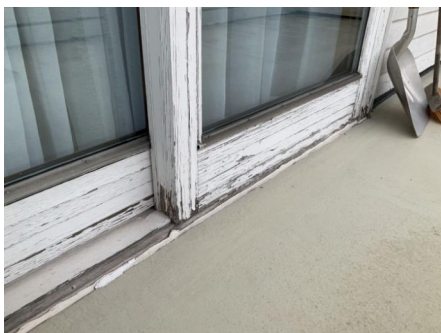
## TG 2 Balkonger, terrasser og rom under balkonger

Veranda ved leilighet 1 dekket med glassfiber. Veranda danner tak for underliggende rom.

Behov for renovering av veranda nærmer seg. Generelt er verandadekker som danner tak for underliggende rom en konstruksjon som kan være utsatt for lekkasje.

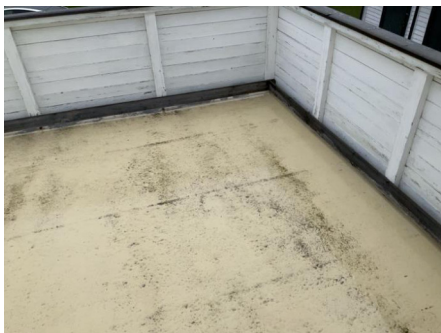
## TG 3 Balkonger, terrasser og rom under balkonger - 2

Veranda ved leilighet 2 dekket med glassfiber. Veranda danner tak for underliggende rom.

Rekkverk og glassfiber tekke har slitasje. I følge eier er det lekkasje ned til gatekjøkken under.

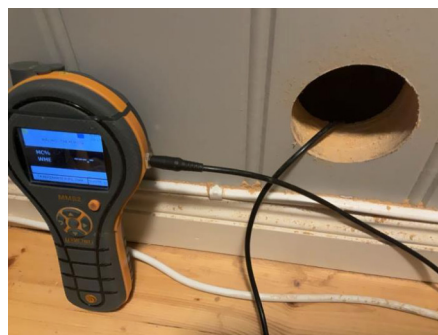
## 2 ETASJE (LEILIGHET 2) > BAD

Det er synlig tidligere fuktskader i vegg plater bak dusjkabinett.

Belegg har noen sprekker.

Bad er modent for renovering.

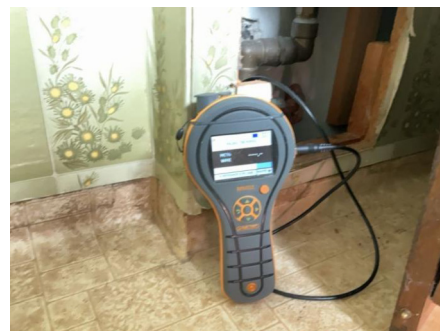
## 2 ETASJE (LEILIGHET 2) > KJØKKEN

Blandebatteri lekker. Vann renner ned i vask.

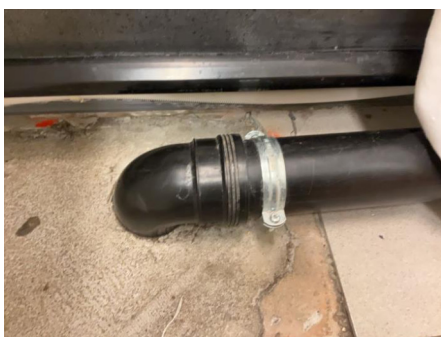
## TG 2 Avløpsrør - 2

Eldre avløpsrør av plast og støpejern.

Avløpsrør fungerer i dag, men ut ifra alder kan skader plutselig oppstå på eldre anlegg.

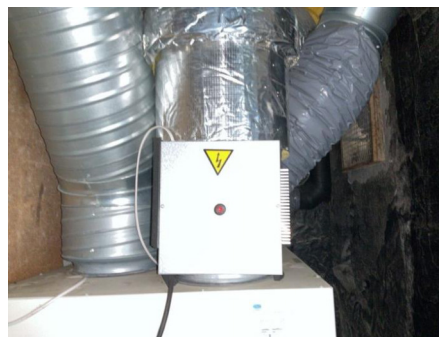
## TG 2 Ventilasjon - 2 - 3

Antatt noe eldre ventilasjonsanlegg i gatekjøkken. Undertegnende har ikke kompetanse til å vurderes ventilasjonsanlegg. Tilstandsgrad satt ut fra antatt alder.

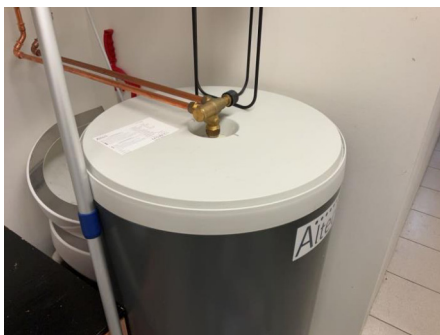
## TG 2 Varmtvannstank - 2

198 liters varmtvannstank fra 1991 og 191 liters eldre varmtvannstank.

Eldre varmtvannstank lekker litt i kobling på toppen.

Varmtvannstank fungerer i dag, men utfra alder kan skader plutselig oppstå. Behov for utskiftninger nærmer seg.
