ARENDALE

SOLBAKKEN 3, 4846 ARENDAL

24 Tilstandsrapport

Tilstandsrapport

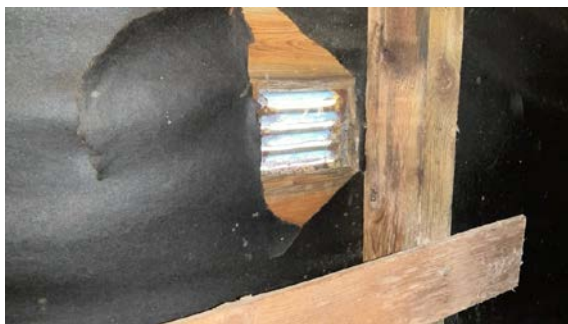
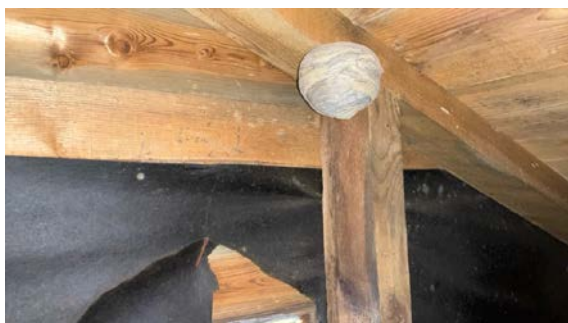
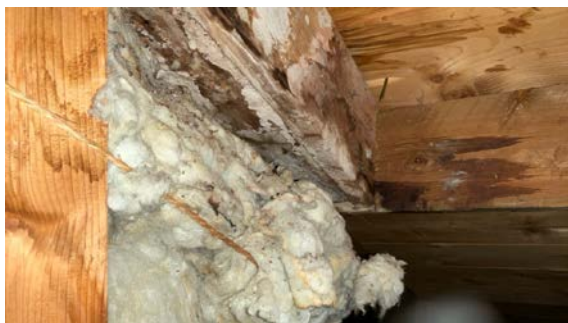
På undertak/takkonstruksjon er det noen opptørkede fuktmerker etter tidligere lekkasjer og noe svertesopp. Netting i lufter ventiler i den ene gavlvæggen er defekt som har medført noe vepsebol på loft.

Behov for tiltak må vurderes.

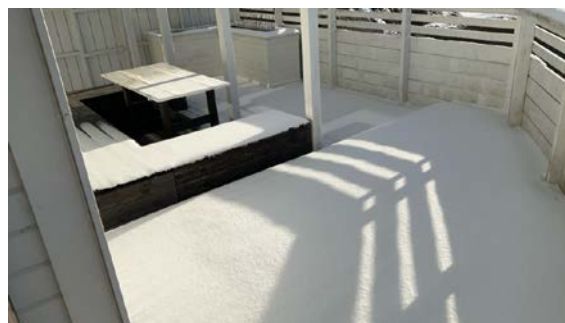
TG 3 Balkonger, terrasser og rom under balkonger - 2

Terrasse i treutførelse på terreng. Fundamentering er ikke synlig/ikke kontrollert.

- Rekkverk må monteres for å lukke avviket.

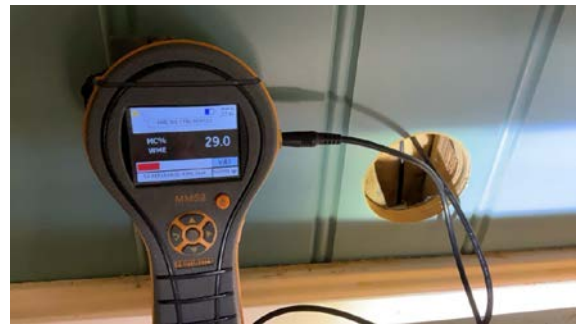
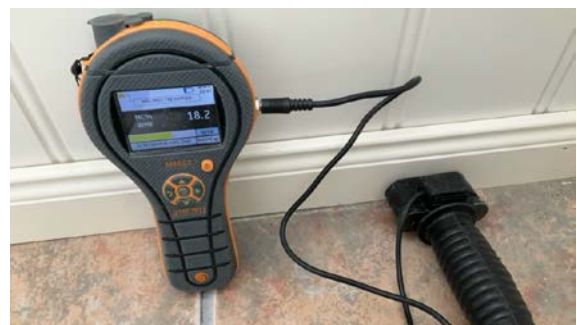
TO 2 Kryp kjeller

Fjell i krypkjeller er dekket/kledd til med treverk uten mulighet å se tilstand. Ved fuktmåling med hammerelektrode i bod i bunnen av skillevegg mot krypkjeller ble det målt 21,4 vekt% fukt.

Behov for tiltak må vurderes.

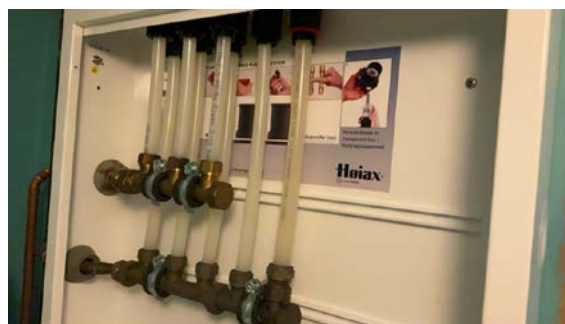
TG 2 Vannledninger - 2

Noe eldre vannledning av kobber.

Vannledninger fungerer i dag, men ut ifra alder kan skader plutselig oppstå på eldre anlegg.

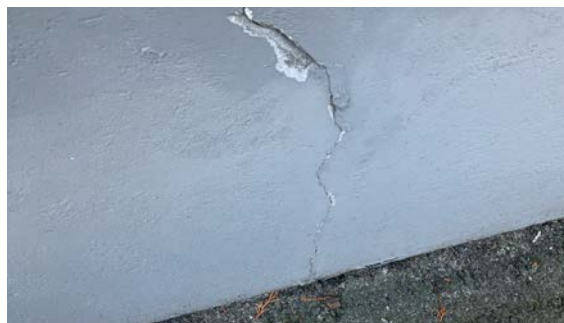
- Det er avvik:
Grunnmur har noe sprekker.

- Tiltak:
Behov for tiltak må vurderes.

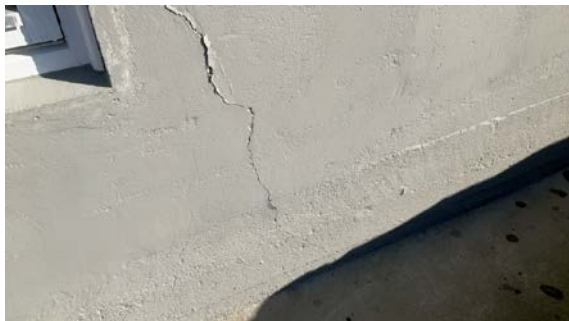
TG 2 Forstøtningsmurer

Eldre forstøtningsmur og hagemur har normal slitasje og noen sprekker.

Behov for tiltak må vurderes.
