KILANE 36, 4832 MYKLAND

Kilane - Solrik helårshytte med vann/avløp, båtplass og flott utsikt i vakre omgivelser!

Befaringsdato: 10.10.2025

Rapportdato: 05.11.2025

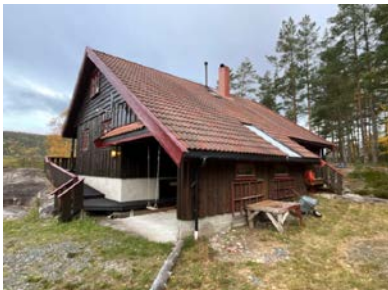
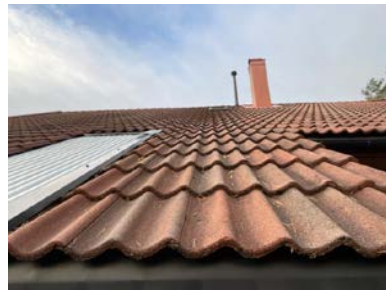
TG 2 Nedløp og beslag

Takrenner, nedløp og beslag metall og plast.

I hht Tek 17 skal byggverket sikres slik at is og snø ikke kan falle ned på steder hvor personer og husdyr kan oppholde seg. Jevnlige kontroll av beslag anbefales, fare for fukt i bygget dersom det oppstår skader ved for eksempel snø eller is.

- Det er ikke krav om utbedring av snøfangere opp til dagens krav.
- Stigerinn og plattform for feier må monteres.
- Overvåk tilstanden jevnlig. For å få tilstandsgrad 0 eller 1 må beslag/renner/nedløp skiftes ut, men tidspunktet for når dette er nødvendig er vanskelig å si noe om.
- Fare for snø fra taket ved manglende snøfangere.

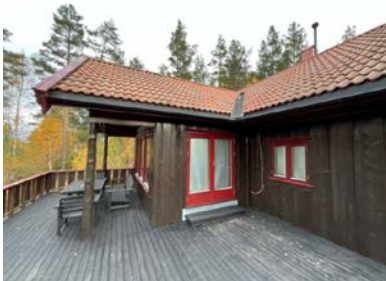
TG 2 Balkonger, terrasser og rom under balkonger

Veranda med utgang fra stue. Dekke av terrassebord. Rekkverk av tre.

Avviket gjelder kun mindre deler på baksiden.

• Det er ikke krav om utbedring av rekkverkshøyde opp til dagens forskriftskrav.

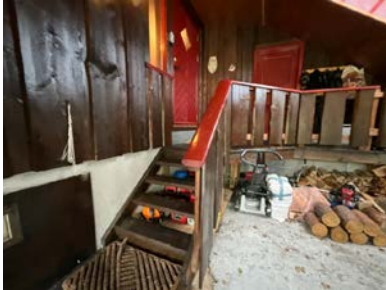
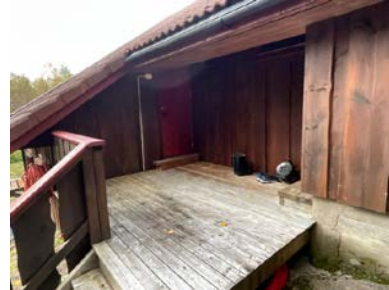
TG2 Utvendige trapper

Utvendige trapper av tre.

Konsekvens av manglende rekkverk er at trappen er mindre sikker i bruk og gir økt fare for fallskader.

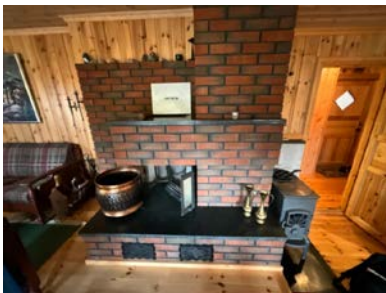
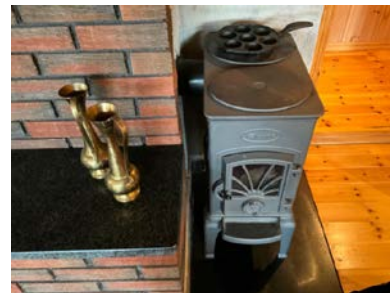
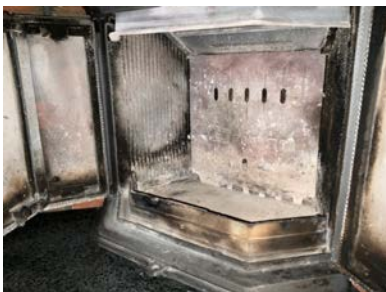
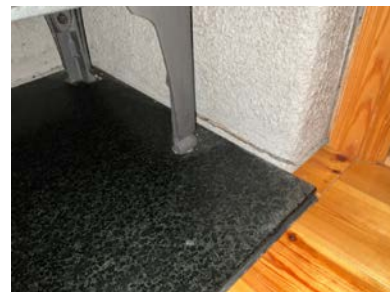
- Det er påvist sprekker og/eller riss i pipe.

Liten sprekk mot gulvet.

- Det må foretas lokal utbedring.

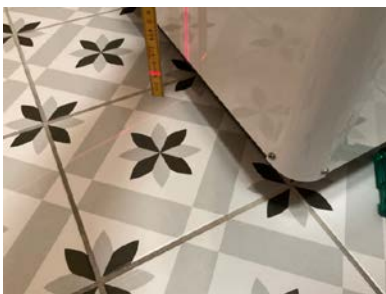
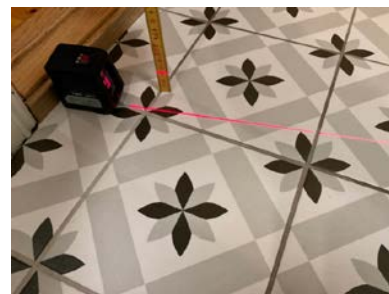
TG 3 Sluk, membran og tettesjikt

Membranen på gulvet har kun oppkant bak platene, dette gjør at dusjkabinettet ikke kan fjernes. Ved lekkasje bak kabinettet vil det kunne oppstå skader.

- Uten membran/tettesjikt er det høy risiko for at vann trenger gjennom konstruksjonene og kan medføre fuktskader.

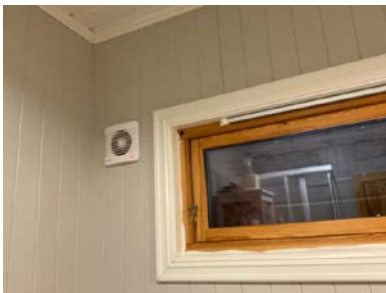
TG 0 Tilliggende konstruksjoner våtrom

Hulltaking er ikke foretatt da det er tilgang på baksiden av panelet i boden. Fuktkvotemåling (vekt%) i konstruksjonen ble målt til under 6.

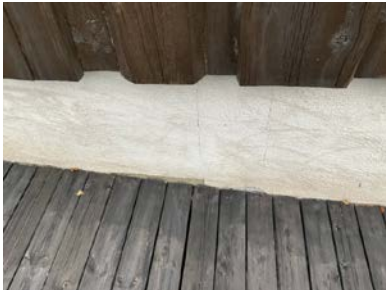
TG2 Terrengforhold

Boligen er oppført med lave murer og kryperom. Det er i front innsig av vann i kryperommet, avviket skyldes sannsynligvis fall mot bygget.

- Ytterligere undersøkelser anbefales.

Ytterligere undersøkelser må gjøres for å kartlegge omfanget. Ved etablering av fall med betong bør det beregnes godt fall bort fra bygget.

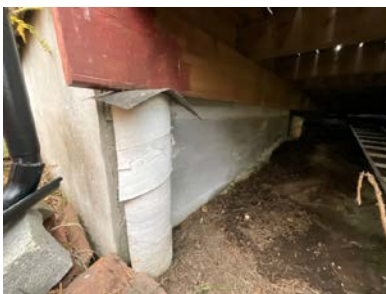
TG2 Utvendige vann- og avløpsledninger

Utvendige avløpsrør er av plast tilkoblet privat septiktank.
