YTRE VÅGSBYGD

HAMMERSTIEN 8, 4623 KRISTIANSAND S

Befaringsdato: 21.11.2025

Rapportdato: 30.12.2025

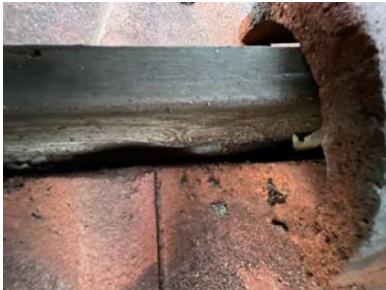
Takstein ser ut til å være fra byggeåret og gjenbrukt når boligen ble tilbygd.
Slake tak med takstein og undertak av duk har noe kortere levetid da det ved mye nedbør eller snø på tekkingen vil komme fukt inn på undertaket. Fukt som trenger gjennom vil kunne gjøre at det kan komme fuktighet inn i bygget.

- Tidspunkt for utskiftning av taktekking nærmer seg.
 - Tidspunkt for utskiftning av undertak nærmer seg.
 - Når taktekking og undertak begynner å bli gamle, øker risikoen for lekkasjer, noe som kan føre til omfattende og kostbare reparasjoner av underliggende konstruksjoner dersom en ikke foretar tiltak på konstruksjonene før dette oppstår.
- Anbefaler å spyle tekkingen og rense bort løv og rengjøre under nederste rad med takstein, dette for at vann som trenger gjennom ikke skal samle seg opp og renne inn i bygget.
Årlig kontroll (vask og fjerne løv) anbefales og vil forlenge levetiden betraktelig.

Undertak av duk

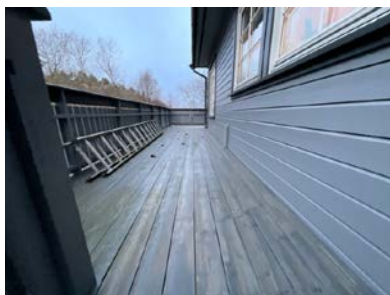
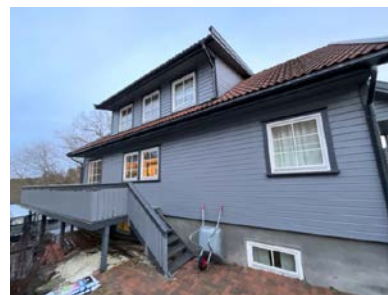
Vurdering av avvik:

- Uten tilstrekkelig lufting bak bordkledningen kan fuktighet som trenger inn bak bordene eller gjennom veggen innenfra ikke tørke opp. Dette skaper ideelle forhold for råtesopp og muggvekst.
- Mangelfull eller ikke tilstrekkelig lufting av kledningen kan føre til fukt i bakenforliggende konstruksjoner. Kledning som står nærme terrenget vil ha økt behov for maling og med fare for fukt og råte i kledningen og bakenforliggende konstruksjoner.

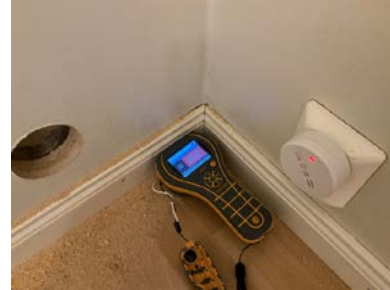
Deler av boligen ligger under terreng. Veggene har overflater av malte plater. Hulltaking er foretatt i bod og soverom i hybel. Det er påvist avvik i konstruksjonen. Fuktkvotemåling (vekt%) i konstruksjonen ble målt til oppimot 24 %.

- Det er gjennom hulltaking påvist høyt fuktnivå inne i trekonstruksjonen i hulltakingen, men ikke påvist fuktskader i dette området. Høy luftfuktighet kan over tid føre til muggvekst eller sverting av materialer. Samtidig kan materialer og konstruksjoner bli ødelagt.
- Det er konstatert høyt fuktnivå og synlig skade i vegg.

Det er ved hulltaking målt opp mot finermetting, dette vil si at det er fritt vann i vegg. Fukten kommer med stor sannsynlighet utenfra da det er våtere på utsiden av platen enn på innsiden av vegg.

22,8 vektprosent.

Det er ved hulltaking registrert svært høy fuktighet i konstruksjonen. For å få det tørt i underetasjen må det gjøres tiltak utvendig.

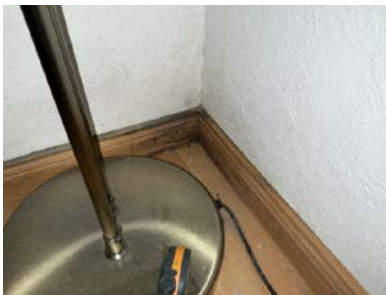
Høy fuktighet også i listverket på innsiden.

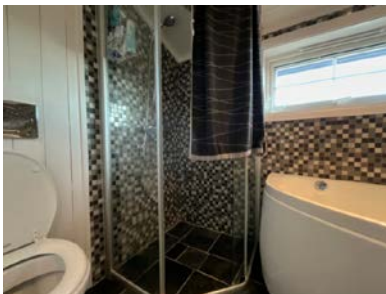
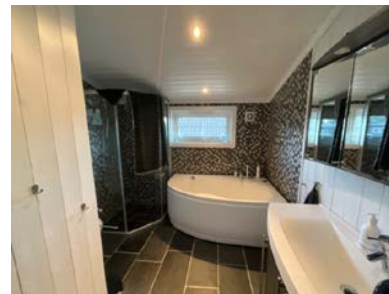
- Det er vindu/dør med ikke fuktbestandige materialer i våtsonen (ved vask, dusj, badekar, osv.), løsningen eller byggematerialet er uegnet.
- Det er uegnede materialer i våtsoner.

- Dersom det ikke gjøres tiltak, kan dette medføre oppfukning, oppsvelling og forringelse av materialer over tid og fuktskader på tilstøtende konstruksjoner.
- Uten membran/tettesjikt er det høy risiko for at vann trenger gjennom konstruksjonene og kan medføre fuktskader.

For å lukke avviket det etablere membran i våtsoner Det benyttes tett glassvegger mot panelveggene og veggene får derfor ingen vannbelastning ved normalt bruk.

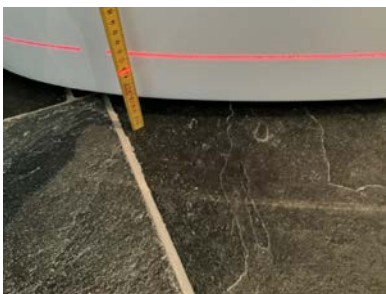
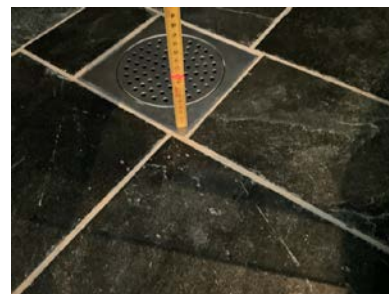
Dusjsonen er avgrenset med oppkant mot øvrige deler av gulvet og vannet vil derfor ikke renne ut på gulvet, eventuelt lekkasjevann vil bli liggende på gulvet da gulvet stort sett har flat utførelse.

- Et bad med manglende/reduert fall til sluk blir mindre funksjonelt og sikkert for brukeren. Dette kan medføre stående vann på gulvet, vann som ikke ledes effektivt til sluket, økt risiko for at vann renner ut av rommet og redusert sklisikkerhet på gulvet.

Avviket gjør at vannsøl vil bli liggende på gulvet.

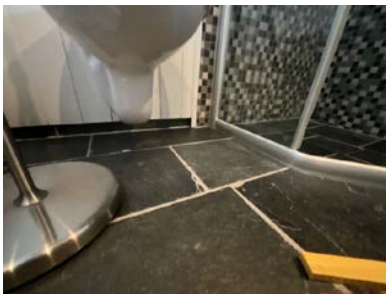
- Det er ikke påvist tilfredsstillende løsning for å synliggjøre lekkasje fra innebygget sisterner.

Mangler hull for drenering av lekkasjevann.

- Uten dreneringsløsning/lekkasjesikring kan lekkasjer pågå over lang tid uten å bli oppdaget. Dette kan føre til omfattende fuktskader i omkringliggende byggematerialer.

Ved lekkasje i innebygd toalett vil ikke vannet bli synlig før det oppstår store vannskader i konstruksjonen.

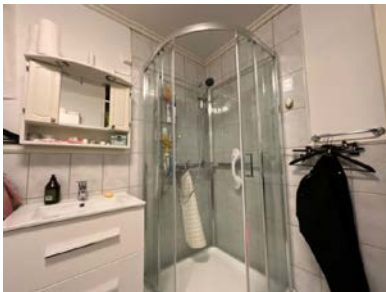
- Uegnete materialer må fuktbeskyttes/utskiftes.

Det benyttes tett dusjkabinett og veggene får derfor ingen vannbelastning ved normalt bruk, ved endret bruk (dersom dusjkabinettet fjernes) må det etableres membran i våtsoner og treverk må fjernes.

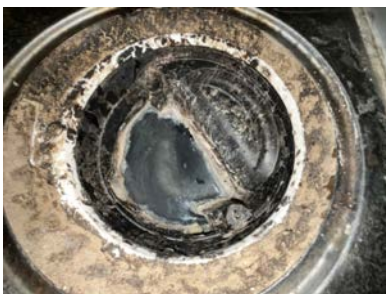
- Det er viktig å merke seg at levetiden til en membran varierer basert på kvalitet, installasjon og bruk. Eldre membraner kan bli sprø og sprekke opp, noe som fører til at de mister sin vanntettende funksjon. Dette kan resultere i vannlekkasjer gjennom vegger og gulv og fuktskader.
- Høy alder på en eventuell membran gir risiko for fukt i tilstøtende rom.

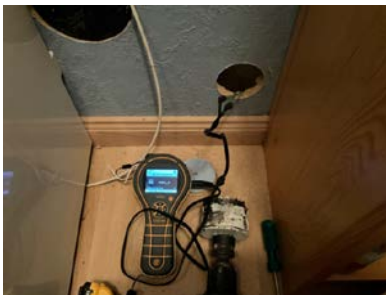
- Det er registrert symptom på fuktskader.

Det er ved hulltaking på soverom målt over finermetting (fritt vann) i konstruksjonen, ved renovering av badet kan det derfor ikke utelukkes skader bak badeveggene i påførte trevegger.

Fuktskader kan føre til dårlig innemiljø, avviket skyldes sannsynligvis svikt i dreneringen og eller utvendig fuksikring. Det er nå ingen synlige skader, men kan ikke utelukkes i påførte vegger.

- Det må gjennomføres ytterligere undersøkelser.

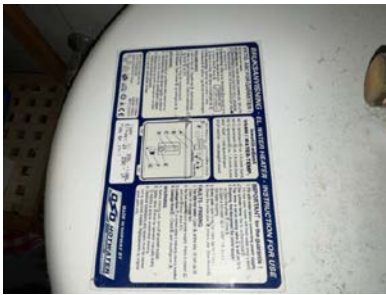
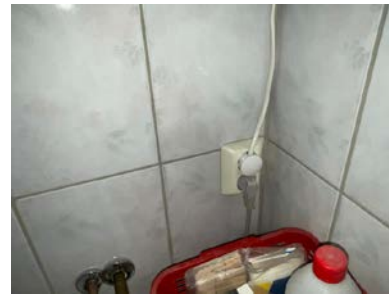
- Det er ikke behov for utbedringstiltak siden tanken fungerer i dag, men ut ifra alder kan skader plutselig oppstå på eldre tanker.
- Det bør etableres tilfredsstillende el-tilkobling etter gjeldende forskrift.

Tilstandsgraden settes i tråd med krav gitt i gjeldende standard (NS3600)

Eldre tanker med stor fare for lekkasjer, utskifting før lekkasje anbefales. Fare for skader i bygget.

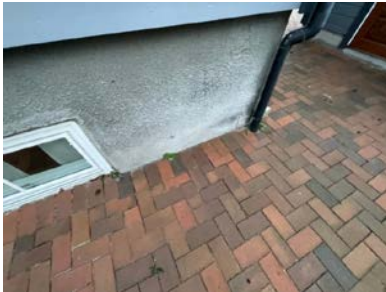
På bakgrunn av fukt i rom under terreng bør det gjøres tiltak for å lede bort overvann ved inngangspartiet og delvis på langsiden. Fare for ytterligere fukt i underetasjen.

- Det bør foretas terrengjusteringer.
