VÅGSBYGD

BROVEIEN 14, 4620 KRISTIANSAND S

12.03.2026

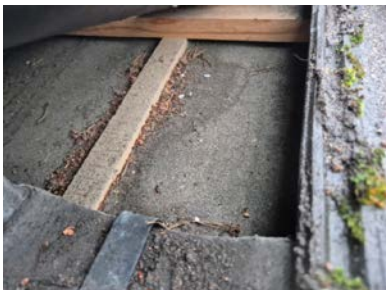
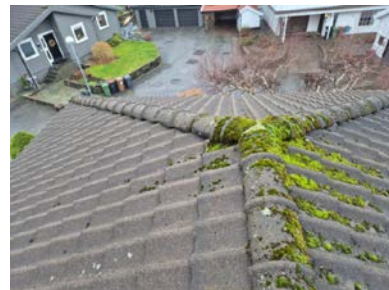
Det er på befaringsdagen vått på undertaket etter mye regn. Det er flere svært slitte takstein der det ved nedbør vil kunne komme inn vann/fukt.

Høy alder på tekkingen tilsier utskifting før skader oppstår i bygget.

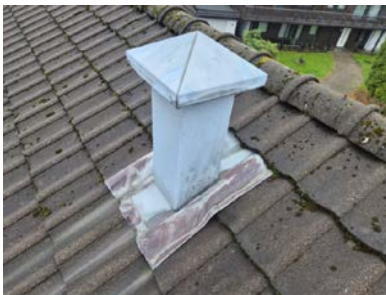
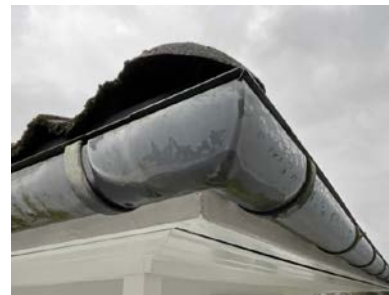
- Det er rust på innfestingen av takrenner/nedløp.
- Tek17: Vann som renner av taket, må ledes bort fra bygningskonstruksjonen ved hjelp av nedløpssystem eller på annen måte, slik at byggverket og tiliggende terreng ikke får skader.
- Årlig kontroll av beslag anbefales, mindre lekkasjer vil først være synlige på utsiden derfor bør pipebeslag kontrolleres 2-3 ganger årlig.

Avviket med høy alder på beslag og pipehatter gir økt fare for vann inn på undertaket med dertil fare for vann inn i bygget. Jevnlig inspeksjon av beslag anbefales, nye beslag bør vurderes da de nå er over 45 år.

Hull fikset av fagfolk.

- Overvåk tilstanden jevnlig. For å få tilstandsgrad 0 eller 1 må beslag/renner/nedløp skiftes ut, men tidspunktet for når dette er nødvendig er vanskelig å si noe om.
- Lokal utbedring må utføres.

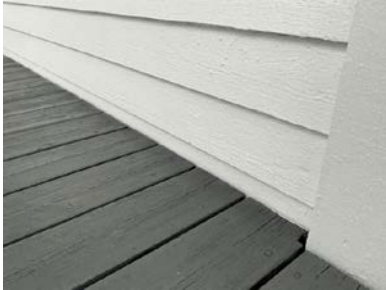
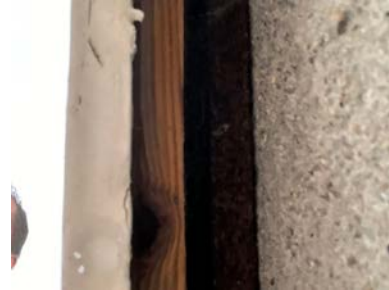
- Uten tilstrekkelig lufting bak bordkledningen kan fuktighet som trenger inn bak bordene eller gjennom veggen innenfra ikke tørke opp. Dette skaper ideelle forhold for råtesopp og muggvekst.

Kledning som står nærme terrenget vil ha økt behov for maling og med fare for fukt og råte i kledningen og bakenforliggende konstruksjoner.

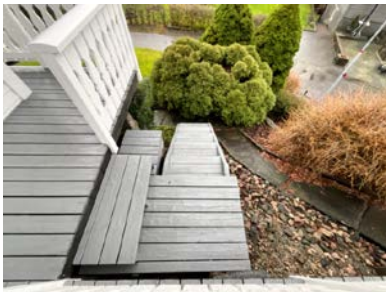
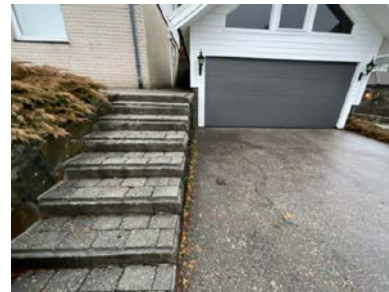
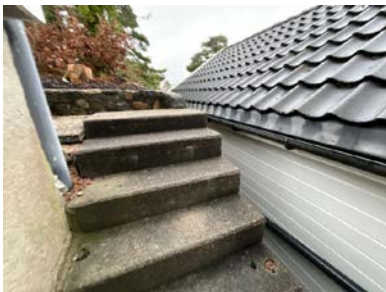
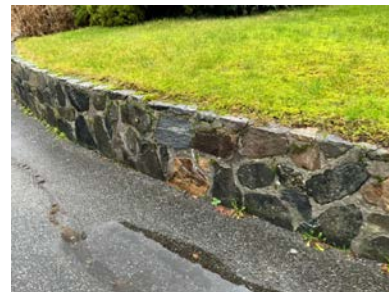
- Det er ikke montert rekkverk.
- Det er påvist mindre sprekker og/eller skjevheter i muren.

Konsekvens av manglende rekkverk er at trappen er mindre sikker i bruk og gir økt fare for fallskader.

Sprekker i muren

- Rekkverk må monteres for å lukke avviket.

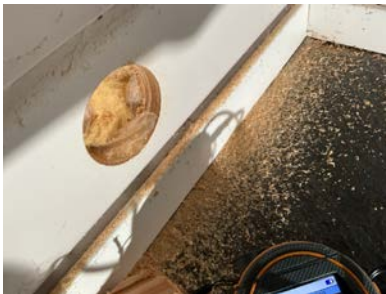
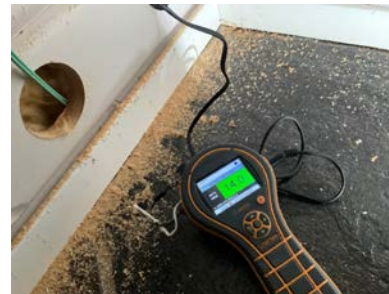
Ved renovering av bad, vaskerom og gangen bør det påregnes fuktmerker som ikke er synlige før veggene åpnes opp, høy alder på utvendig fuksikring gjør at det må forventes noe fukt inntrenging i underetasjen.

- Plast mot terreng vil kunne resultere i at fukt fra utsiden lukkes inne i konstruksjonen, med dertil fare for råteskader i veggen. En må være obs på vann og fukt utenifra og regelmessig holde konstruksjonen under oppsikt for å se etter fukt.
- Fuktighet i påførte vegger under terrenget vil variere med årstidene og verdiene kan være normal fra 18/19 vektprosent og ned til under 6%.

Høy alder på utvendig fuksikring tilsier at det må gjøres tiltak på utsiden før skader oppstår.

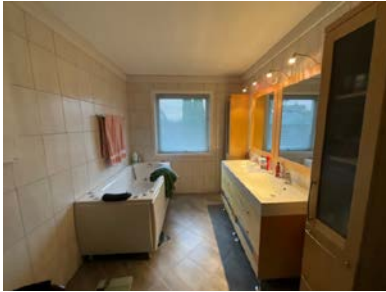
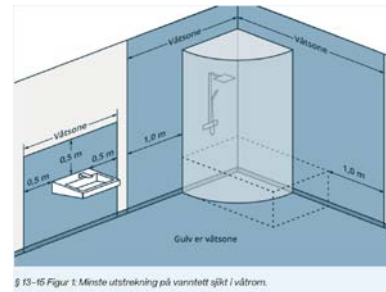
- Det er vindu/dør med ikke fuktbestandige materialer i våtsonen (ved vask, dusj, badekar, osv.), løsningen eller byggematerialet er uegnet.

For å lukke avviket må det etableres membran i våtsoner og vinduet eller våtsonen må flyttes. Forsiktighet anbefales ved bruk da den valgte løsningen gir fare for fukt/vann i bakenforliggende konstruksjoner.

- Uegnede materialer må fuktbeskyttes/utskiftes.

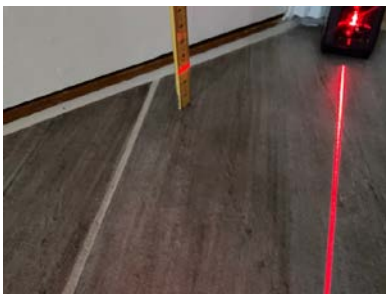
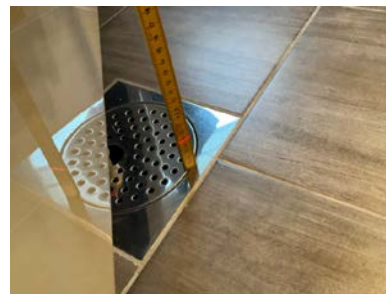
- Et bad med manglende/reduert fall til sluk blir mindre funksjonelt og sikkert for brukeren. Dette kan medføre stående vann på gulvet, vann som ikke ledes effektivt til sluket, økt risiko for at vann renner ut av rommet og redusert sklisikkerhet på gulvet.
 - Det benyttes badekar og gulvet får ingen vannbelastning ved normalt bruk, men hver obs på lekkasjevann.
- Avviket har ingen konsekvens ved dagens bruk, ved endret bruk (dersom badekaret fjernes) må det etableres fall til sluk.

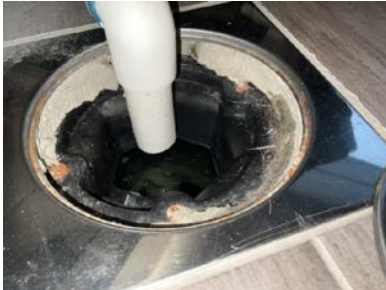
- Det er viktig å merke seg at levetiden til en membran varierer basert på kvalitet, installasjon og bruk. Eldre membraner kan bli sprø og sprekke opp, noe som fører til at de mister sin vannnettende funksjon. Dette kan resultere i vannlekkasjer gjennom vegger og gulv og fuktskader.
- Sluket må sjekkes og rengjøres jevnlig.

Ved renovering må det påregnes utskifting av sluk og membran, manglende oppgradering vil være en risiko for vannskader i underliggende rom.

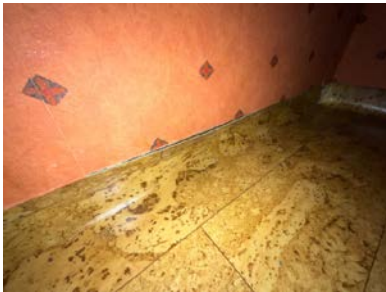
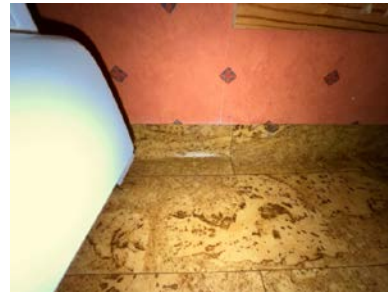
Overgang mellom vegg og oppkant på belegget er utett, dette gjør at lekkasjevann fra kabinettet eller innredning vil renne inn bak belegget med dertil fare for skader i vegg og tilstøtende rom.

- Utette skjøter i våtromstapet kan føre til at fuktighet trekker inn og skader konstruksjonene bak tapetet.

For å lukke avviket må det etableres ny membran mellom vegg og gulv. Membran må ha omlagg som gjør at vann ikke kan renne inn bak. Kostnad må sees i sammenheng med en eventuell renovering av rommet.

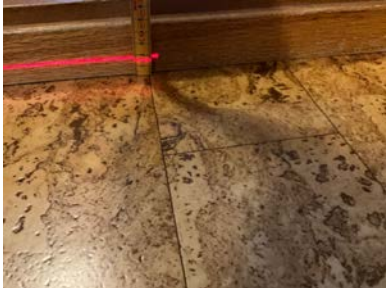
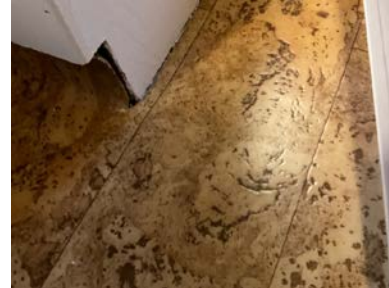
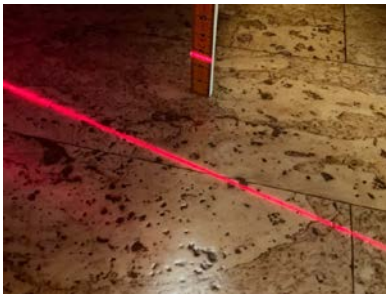
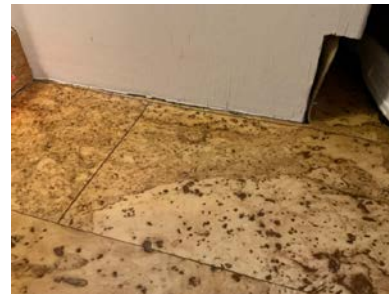
- Det er mulighet for at det kan forekomme vannlekkasje på våtrommet hvor vann ikke vil gå til sluk.
- Det er påvist at gulvoverflaten har sprekker.

- Sprekker i et vinylbelegg kan føre til at vann trekker ned i gulvkonstruksjonen med påfølgende fukt/råteskader.

Avviket gjør at det ved lekkasje som renner ut på gulvet er stor sannsynlighet for at vannet trenger inn i veggene og ut i tilstøtende rom. For å lukke avviket må det legges nytt belegg på gulvet.

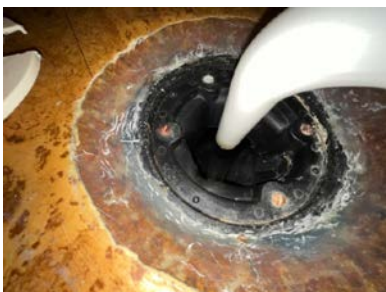
- Våtrommets tettesjikt/membran står foran utbedring/utsiftning.
- Utettheter i tettesjiktet på våtrommet kan føre til fuktskader i bakenforliggende konstruksjoner dersom det ikke blir foretatt tiltak på våtrommets tettesjikt.
- Uten tilfredsstillende klemring er det vanskelig å sikre en vanntett overgang mellom smøremembranen og sluket. Dette øker risikoen for at vann kan sive ned langs sidene av sluket og forårsake fuktskader i gulvkonstruksjonen og omkringliggende område.

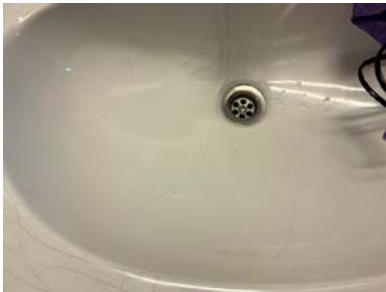
- Det er påvist riss/sprekker i utstyr på våtrommet.

- Riss er vanligvis overfladiske skader i servantens overflate eller glasur. Konsekvensene av riss er hovedsakelig kosmetiske.

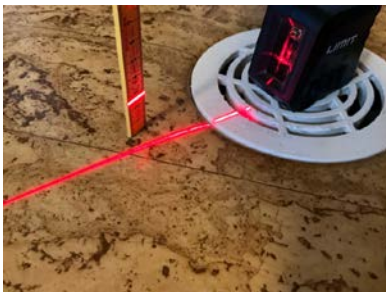
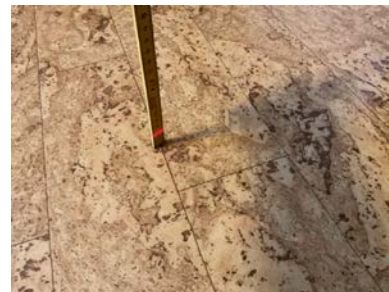
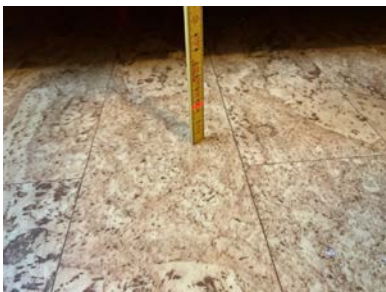
- Det er mulighet for at det kan forekomme vannlekkasje på våtrommet hvor vann ikke vil gå til sluk.
- Målinger viser at det ikke er fall til sluk (motfall).

Gulvet har ikke fall mot sluken, avviket gjør at lekkasjevann vil samles mot soverommet og bli liggende på gulvet.

- Påviste avvik må utbedres, gulvet må bygges med riktig fall.

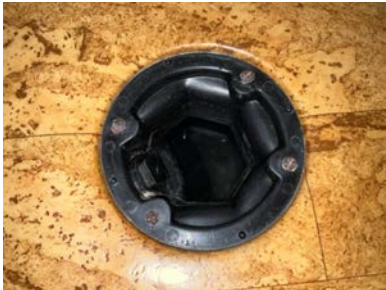
- Det må etableres tilfredsstillende tettesjikt/membran på våtrommet.
- Manglende membran i våtsoner ved vask, den valgte løsningen gir økt fare for fuktskader. Kostnad må sees i sammenheng med de andre avvikene i rommet og er kun for å etablere membran i våtsoner ved vask.

Rust på skruene i sluken.

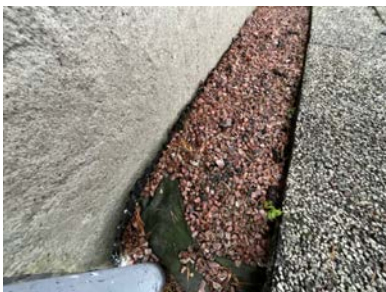
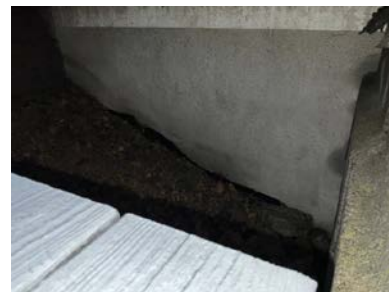
Dreneringen og utvendig fuktsikring er fra 1981.

Grunnmursplast er tilstrekkelig festet, det mangler topplst. Dette kan gjøre at det kommer vann trenger inn mellom grunnmursplast og grunnmur, og at fukt står inn mot grunnmur som igjen kan føre til fuktskader i bygget.

- Tiltak for redrenering rundt boligen kan ikke utelukkes.
- Overvåk tilstanden jevnlig. For å få tilstandsgrad 0 eller 1 må dreneringen skiftes ut, men tidspunktet for når dette er nødvendig er vanskelig å si noe om. Bruken av underetg/kjeller vil og være avgjørende.

Ved ny fuktsikring bør også murene isolere på utsiden slik at fare for kondens på innsiden av veggene minimeres.

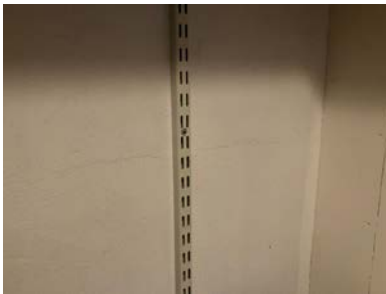
- Grunnmuren har sprekkdannelser.

Blokker av Leca som jevnlig utsettes for vann vil forvitre, blokkene bør derfor pusses og/eller dekkes inn slik at de ikke står i vann.

Mindre riss i overflatene i boden.

- Lokal utbedring må utføres.

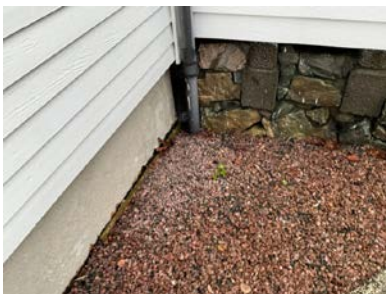
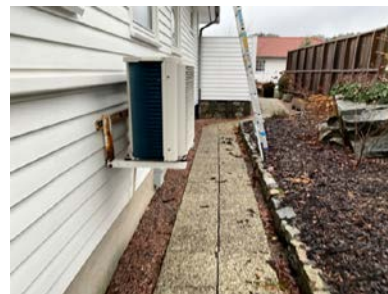
Fare for fukt i underetasjen, høy alder på drenering og utvendig fuksikring tilsier tiltak. Det bør da også etableres fall bort fra bygget.

Anbefaler å etablere fall bort fra grunnmuren. Fallet ut fra bygningen skal være minimum 1:50 i en avstand på minst 3 m fra veggen.
