# LUND/HAMREHEIA

HAMREHEIA 82, 4631 KRISTIANSAND S

Fantastisk utsiktseiendom med rammetillatelse for oppføring av tomannsbolig

Rapportdato: 13.03.2026

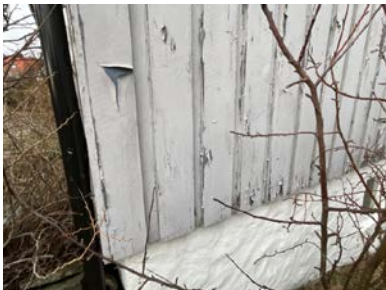
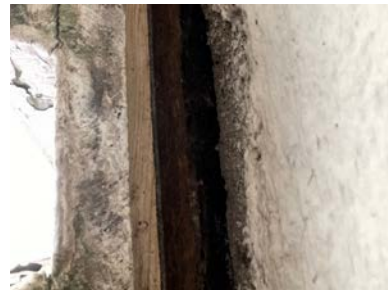
- Det er ingen eller liten lufting i nedre kant av kledning mot grunnmur.
- Det er påvist spredte råteskader i bordkledningen.

• Mangler noe musetetting på deler av bygget, fare for skadedyr inn i bygget. Det må gjøres nærmere undersøkelser og bør tettes for mus slik at skader ikke oppstår.

- Det bør foretas tiltak for å bedre lufting av kledningen.
- Uten tilstrekkelig lufting bak bordkledningen kan fuktighet som trenger inn bak bordene eller gjennom veggen innenfra ikke tørke opp. Dette skaper ideelle forhold for råtesopp og muggvekst.

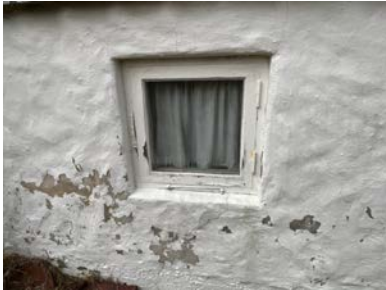
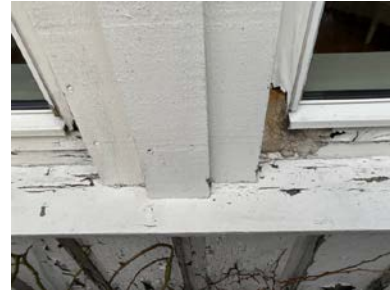
- Det er påvist at enkelte vinduer er vanskelig å åpne/lukke.
- Det er påvist noen glassruter som er punktert eller sprukne.
- Det er påvist vinduer med fukt/råteskader.
- Karmene i vinduer er slitte og det er sprekker i treverket.

Flere vinduer har råteskader og enkelte vinduer har kondensering mellom glassene.

Råteskader i karmene.

- Det må påregnes noe vedlikehold og at enkelte vinduer må skiftes ut.
- Vinduer med råteskader må erstattes med nye.

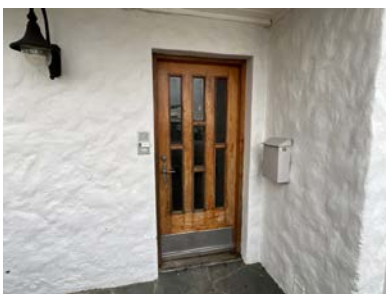
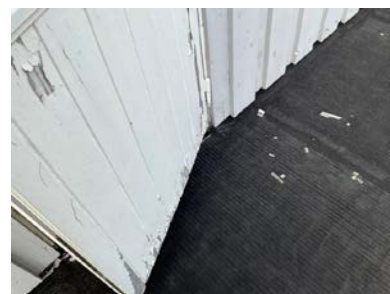
- Det er påvist dør(er) med fukt/råteskader.
- Det er påvist utetthet/åpning mellom dørblad og dørkarm. Dvs. at kald trekk kan oppstå.
- Karmene i dører er værslitte utvendig og det er sprekker i trevirket.

Eldre tredører har redusert teknisk og funksjonell standard som følge av alder og normal slitasje. Over tid kan dette medføre svekket tetthet, deformasjoner i dørblad/karmer, redusert isolasjonsevne og økt luftlekkasje. Slitasje i overflatebehandling kan også gi økt risiko for fuktopptak og videre nedbrytning av treverket dersom vedlikehold ikke følges opp.

Det anbefales jevnlig vedlikehold, herunder overflatebehandling, kontroll av tetningslister, justering av hengsler og beslag samt utbedring av eventuelle lokale skader. Utskiftning må påregnes på sikt som følge av alder og naturlig slitasje.

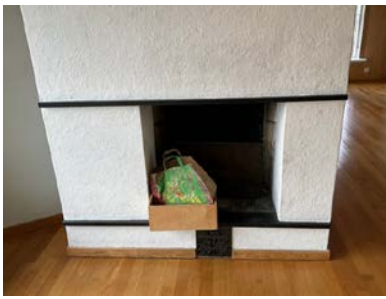
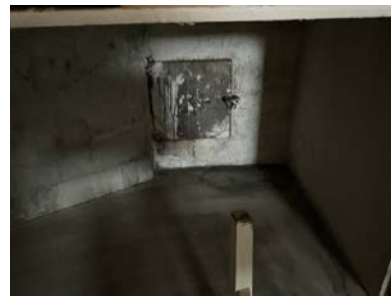
- Det er påvist sprekker og/eller riss i pipe.
- Mer enn halvparten av forventet brukstid er passert på pipe.

- Det er merket etter "renning" under feieluke på loft. Dette indikerer at det kan oppstå kondens i pipen, eller at den ikke er regnsikret over yttertaket.
- Tilstandsgrad 2 gis når bygningsdelen har vesentlige avvik. Bygningsdelen skal enten ha feil utførelse, en skade eller symptomer på skade, sterk slitasje eller nedsatt funksjon. Graden gis når bygningsdelen trenger vedlikehold eller tiltak i nær fremtid. Graden skal også brukes når delen er gammel og det er grunn til å varsle om faren for skader på grunn av alderen, eller når det er grunn til å overvåke delen spesielt på grunn av fare for større skader eller følgeskader.

- Det må foretas lokal utbedring.
- Tidspunkt for piperehabilitering nærmer seg.

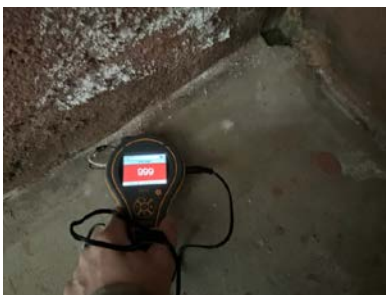
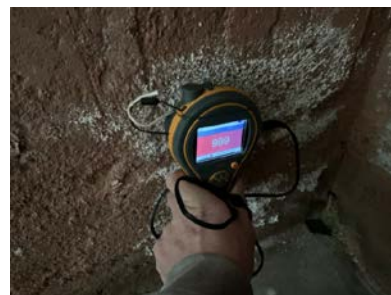
- Det er påvist indikasjoner på noe fuktgjennomtrenging i kjellergulv.
- Det er påvist indikasjoner på noe fuktgjennomtrenging inn i kjellermur.

Det er synlige fuktmerker på overflatene i underetasjen, ved søk etter fukt er det økende fuktighet mot gulvet.

Svært fuktig

Anbefaler tiltak på dreneringen da høy fuktighet på sikt vil kunne resultere i mugg/råte i de deler av underetasjen som ligger mot terrenget. Det er nå ingen tegn på skader, men det kan ikke utelukkes skader som ikke er registrert overflatene på badet ikke er mulig å kontrollere.

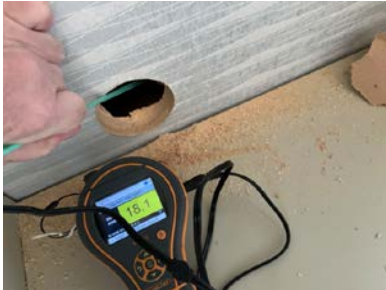
Hulltaking er foretatt og det er påvist avvik i hulltakingen. Hulltaking er foretatt ved/i skap på soverommet bak våtsone for dusjen måling utført i bunnsvill. Fuktkvotemåling (vekt%) i konstruksjonen ble målt til 18.

- Hulltaking er foretatt og det er påvist avvik i konstruksjonen.

- Gjennomføre ytterligere undersøkelser og foreta utbedring av skade.

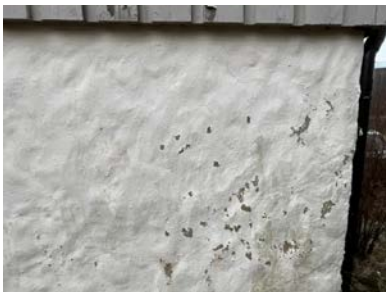
Flere sprekker i overflatene.

Ny puss bør etableres, vann kan trenge inn i murene og gjøre skader i form av frostspreng og lede vann og fukt inn i bygget.
