# SALTRØD

SKIBVIG RINGVEI 68, 4815 SALTRØD

Befaringsdato: 26.02.2026

Rapportdato: 10.03.2026

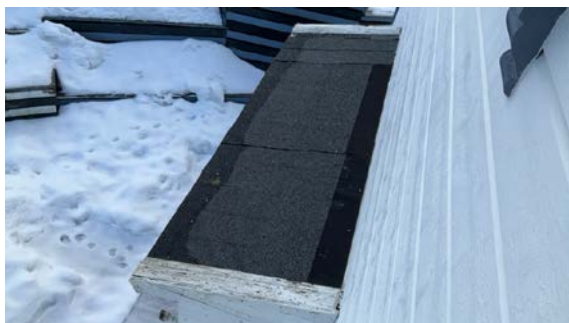
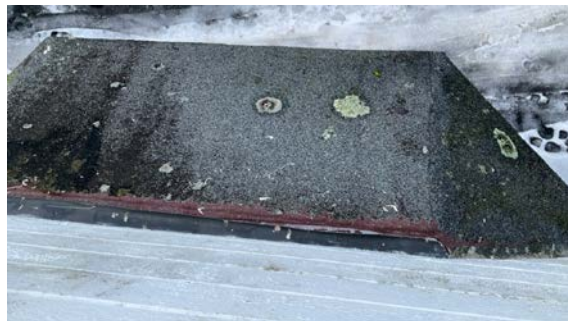
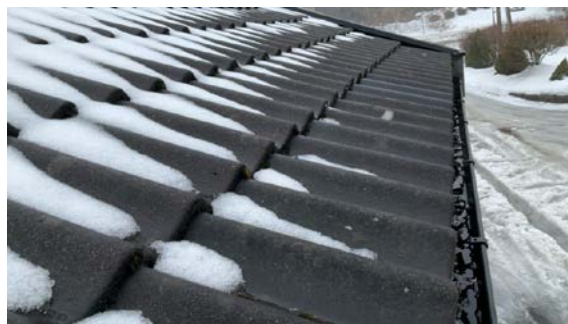
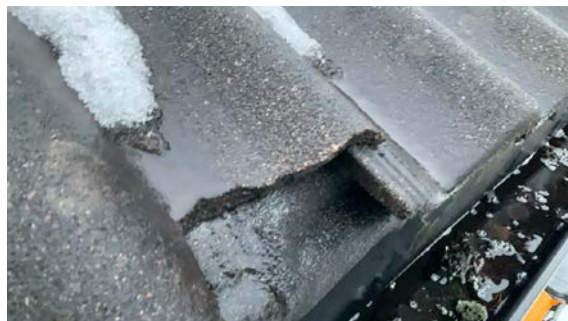
Takstein med normal slitasje og skadet takstein. Papp tekking på små tak med slitasje.

Behov for utskifting av papp tekking og utskifting av skadet takstein.

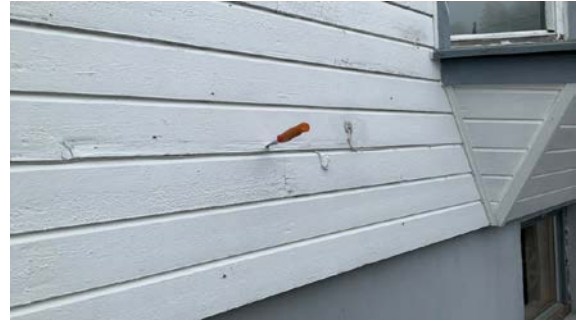
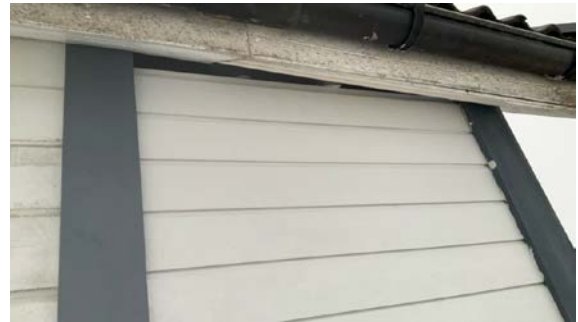
- Det er avvik:

Behov for utskiftinger og vedlikehold.

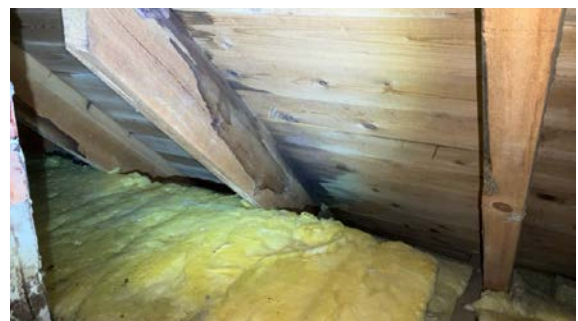
## TO 2 Takkonstruksjon/Loft

Takkonstruksjon på tilbygg har avvik/skjevheter. Takkonstruksjon/loft har lite lufting. På undertak/takkonstruksjon er det opptørkede fukt merker, svertesopp og målt 23,9 vekt% fukt i undertak.

Bedre utlufting bør etableres og årsak til fukt/lekkasje undersøkes nærmere/fikses.

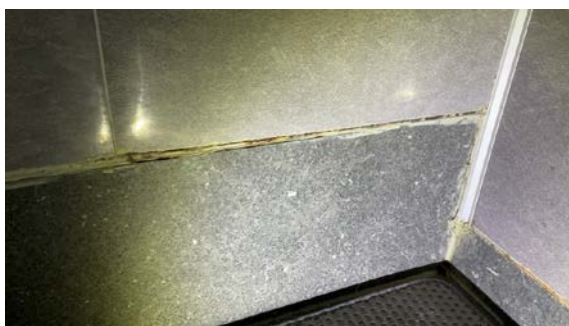
## 1 TG 3 Overflater Gulv

- Det er avvik:

Gulv må renoveres. Ved en renovering av gulv må gulv bygges opp med riktig fall til sluk.

**Kostnadsestimat: 100 000 - 200 000**

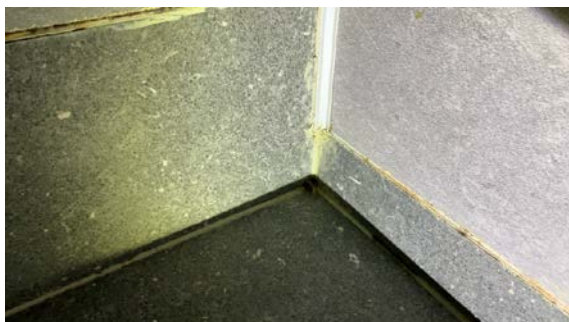
## 1 TG 3 Sluk, membran og tettesjikt

- Det er avvik:

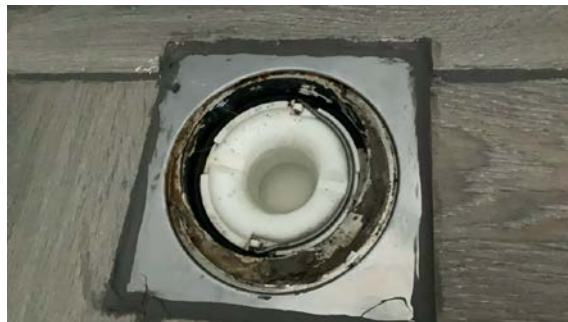
- Det er avvik:

Innhente dokumentasjon om mulig.

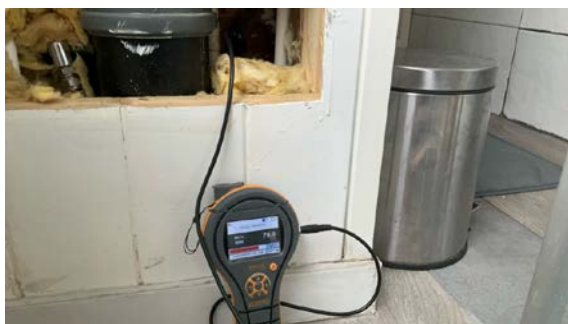
Fuktmåling foretatt i luke i skillevegg på bad.

Ved fuktmåling med pigger i skillevegg på bad ble det målt høy fukt/helt vått.

Må fikses.

Kostnadsestimat: 20 000 - 100 000
