YTRE VÅGSBYGD

BRØVIGLIA 3, 4623 KRISTIANSAND S

Stor og innholdsrik enebolig på en nydelig utsiktstomt med sol fra morgen til kveld | Barnevennlig

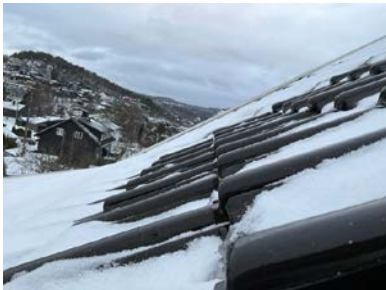
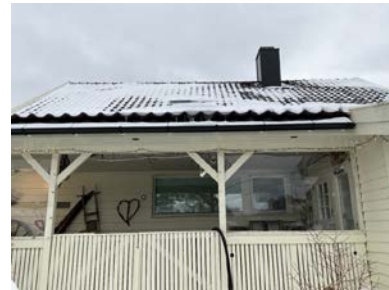
Nedløp og beslag

Tilstandsgrad er satt på bakgrunn av synlige deler av takrenner og beslag i bunn av dørene, øvrige deler er dekket av snø og må inspiseres nærmere når taket er fritt for snø. Avvik på beslag kan gjøre at vann og fukt kommer inn i bygget.

Tek17: Vann som renner av taket, må ledes bort fra bygningskonstruksjonen ved hjelp av nedløpssystem eller på annen måte, slik at byggverket og tiliggende terreng ikke får skader. I hht Tek 17 skal byggverket sikres slik at is og snø ikke kan falle ned på steder hvor personer og husdyr kan oppholde seg. Årlig kontroll av beslag anbefales, mindre lekkasjer vil først være synlige på utsiden derfor bør pipebeslag kontrolleres 2-3 ganger årlig.

- Det er ikke krav om utbedring av snøfangere opp til dagens krav.
- Det bør lages system for bortledning av vann fra taknedløp ved grunnmur.
- Utettheter i beslag vil på sikt kunne resultere i råte i undertak og/eller vann i underliggende konstruksjoner.
- Vann fra taknedløp bør ledes bort 1 meter. Avviket vil ved lengre tid kunne grave ut masser under bygget.

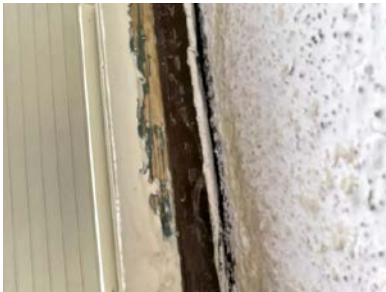
Det er lite lufting bak deler av kledningen på bygget, avviket gjelder ikke de deler som er byttet i senere tid.

- Konstruksjonene må sikres mot råte, sopp og skadedyr.
- Uten tilstrekkelig lufting bak bordkledningen kan fuktighet som trenger inn bak bordene eller gjennom veggen innenfra ikke tørke opp. Dette skaper ideelle forhold for råtesopp og muggvekst.

Lite lufting bak deler av kledningen på bygget.

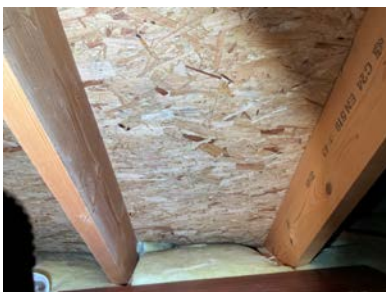
Gavlveggene på bygget har ingen lufting, dette gjør at det på befaringdagen er noe fuktig (målt 19 vektprosent) i undertaket.

Det er registrert lite lufting i de deler av bygget som har skråtak på loftet, dette er ikke unormalt på eldre bygg, men bør holdes under oppsikt og dersom det kommer fuktmerker i taket på loftet bør luftingen økes slik at ikke ytterligere skader oppstår.

Isolasjon helt opp mot platene.

- Lufting/ventilering bør forbedres.

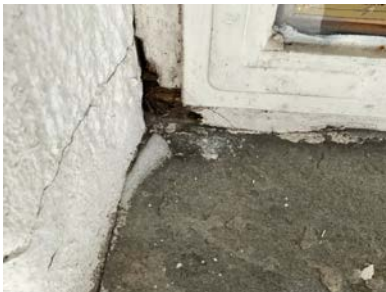
- Det er påvist at enkelte vinduer er vanskelig å åpne/lukke.
- Det er påvist noen glassruter som er punktert eller sprukne.
- Det er påvist vinduer med fukt/råteskader.
- Tilstandsgrad 3 gis når bygningsdelen har store eller alvorlige avvik. Bygningsdelen har kraftige symptomer på forhold som man må regne med trenger utbedring straks eller innen kort tid. Graden skal også brukes ved påvist funksjonssvikt eller sammenbrudd.
- Takvinduer har generelt kortere levetid enn vinduer som er plassert i veggene, da de blir mer utsatt for regn/snø. Beslag og tetting på utsiden er en kjent risiko og bør jevnlig inspiseres for at vannskader ikke skal oppstå i bygget.

Liten råteskade i bunnen.

- Vinduer med råteskader må erstattes med nye.
- Det må påregnes noe vedlikehold og at enkelte vinduer må skiftes ut.

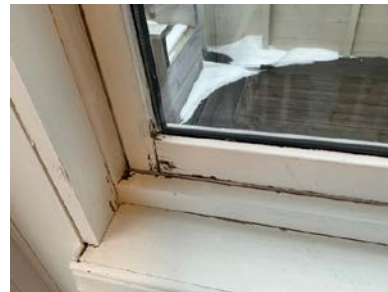
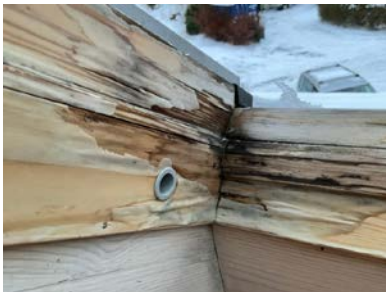
Råteskader i takvindu.

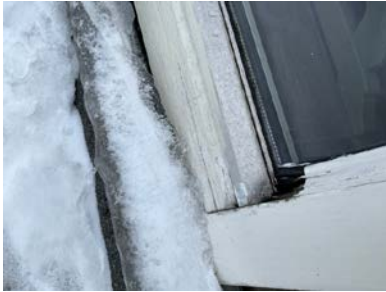
Verandadør med utgang fra loftet har råteskader.

Råteskader i bunnen av døren.

Kostnad kun for døren med råteskader.

Kostnadsestimat: 100 000 - 200 000

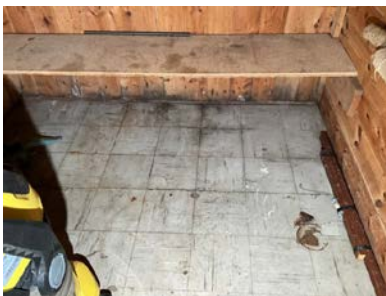
Bakkant av boligen ligger under terreng. Det er ved hulltaking målt fukt. Hulltaking er foretatt i boden. Det er synlig fukt under benken i boden.

- Det er gjennom hulltaking påvist høyt fuktnivå inne i trekonstruksjonen i hulltakingen, men ikke påvist fuktskader i dette området. Høy luftfuktighet kan over tid føre til muggvekst eller sverting av materialer. Samtidig kan materialer og konstruksjoner bli ødelagt.
- Det er registrert fuktskjolder/fuktskader på overflater.

Fuktmerker i boden.

- Det påviste fuktnivå gir grunn til å overvåke konstruksjonen jevnlig for å se utvikling over tid, og eventuelt foreta tiltak for å unngå fuktskader.
- Det må foretas ytterligere undersøkelser for å fastslå omfang/årsak.

Høy alder på utvendig fuktsikring gjør at det nok må forventes tiltak på utsiden før det kan forventes å få en tørr underetasje.

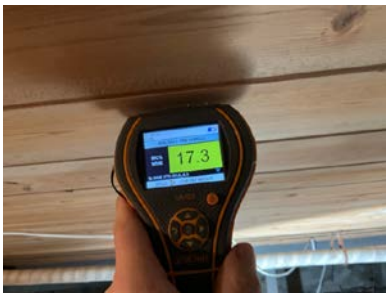
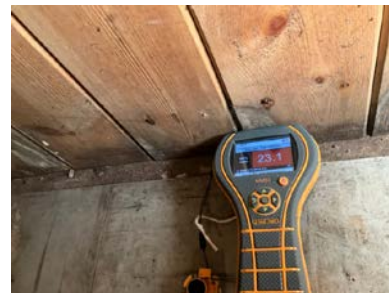
- Det er stedvis påvist fuktnivå som tilsier at konstruksjonen kan ha fuktskader.
- Det er manglende fuktsperre på bakken.

Stedvis høyere fuktnivå mot topp av grunnmuren, kondens på grunn av lite isolering mot boligens 1. etasje er sannsynligvis årsaken.

Fukt i overgang mellom grunnmur og treverk.

- Overvåk konstruksjonen jevnlig. Avviket kan medføre behov for tiltak, men bør observeres over tid.
- Ytterligere undersøkelser må foretas for å få kartlagt tilstanden og omfanget på eventuelle skader.

Anbefaler å montere dampsperre på grunnen slik at jorddamp ikke trekker opp i etasjeskille.

Fare for fukt og råte skader om ikke det gjøres tiltak, hele etasjeskille mot boligens 1. etasje bør isoleres og dem må etableres dampsperre på varm side og på grunnen slik at ikke konstruksjonen blir ytterligere oppfuktet.
