LUND/HAMREHEIA

HAMREHEIA 82, 4631 KRISTIANSAND S

Befaringsdato: 06.03.2026

Rapportdato: 13.03.2026

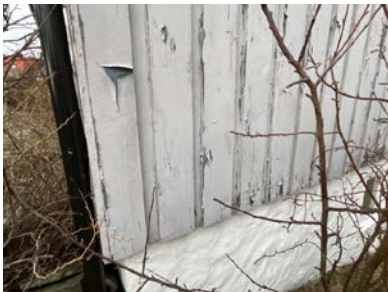
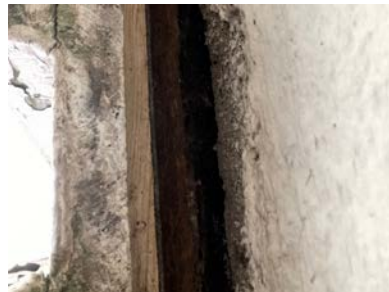
- Det er ingen eller liten lufting i nedre kant av kledning mot grunnmur.
- Det er påvist spredte råteskader i bordkledningen.

- Mangler noe musetetting på deler av bygget, fare for skadedyr inn i bygget. Det må gjøres nærmere undersøkelser og bør tettes for mus slik at skader ikke oppstår.

- Det bør foretas tiltak for å bedre lufting av kledningen.
- Uten tilstrekkelig lufting bak bordkledningen kan fuktighet som trenger inn bak bordene eller gjennom veggen innenfra ikke tørke opp. Dette skaper ideelle forhold for råtesopp og muggvekst.

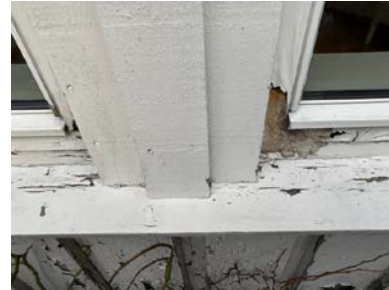
- Det er påvist at enkelte vinduer er vanskelig å åpne/lukke.
- Det er påvist noen glassruter som er punktert eller sprukne.
- Det er påvist vinduer med fukt/råteskader.
- Karmene i vinduer er slitte og det er sprekker i trevirket.

Flere vinduer har råteskader og enkelte vinduer har kondensering mellom glassene.

Råteskader i karmene.

- Det må påregnes noe vedlikehold og at enkelte vinduer må skiftes ut.
- Vinduer med råteskader må erstattes med nye.

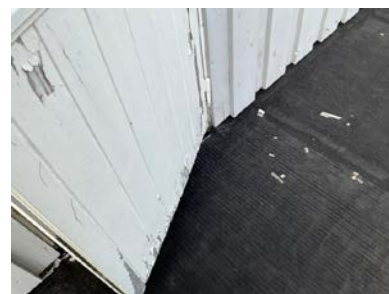
- Det er påvist dør(er) med fukt/råteskader.
- Det er påvist utetthet/åpning mellom dørblad og dørkarm. Dvs. at kald trekk kan oppstå.
- Karmene i dører er værslitte utvendig og det er sprekker i trevirket.

Eldre tredører har redusert teknisk og funksjonell standard som følge av alder og normal slitasje. Over tid kan dette medføre svekket tetthet, deformasjoner i dørblad/karmer, redusert isolasjonsevne og økt luftlekkasje. Slitasje i overflatebehandling kan også gi økt risiko for fuktopptak og videre nedbrytning av treverket dersom vedlikehold ikke følges opp.

Det anbefales jevnlig vedlikehold, herunder overflatebehandling, kontroll av tetningslister, justering av hengsler og beslag samt utbedring av eventuelle lokale skader. Utskiftning må påregnes på sikt som følge av alder og naturlig slitasje.

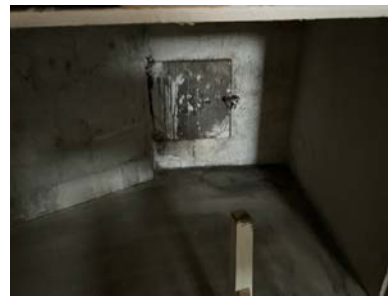
- Det er påvist sprekker og/eller riss i pipe.
- Mer enn halvparten av forventet brukstid er passert på pipe.

- Det er merket etter "renning" under feieluke på loft. Dette indikerer at det kan oppstå kondens i pipen, eller at den ikke er regnsikret over yttertaket.
- Tilstandsgrad 2 gis når bygningsdelen har vesentlige avvik. Bygningsdelen skal enten ha feil utførelse, en skade eller symptomer på skade, sterk slitasje eller nedsatt funksjon. Graden gis når bygningsdelen trenger vedlikehold eller tiltak i nær fremtid. Graden skal også brukes når delen er gammel og det er grunn til å varsle om faren for skader på grunn av alderen, eller når det er grunn til å overvåke delen spesielt på grunn av fare for større skader eller følgeskader.

- Det må foretas lokal utbedring.
- Tidspunkt for piperehabilitering nærmer seg.

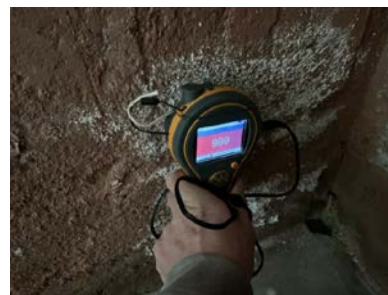
- Det er påvist indikasjoner på noe fuktgjennomtrenging i kjellergulv.
- Det er påvist indikasjoner på noe fuktgjennomtrenging inn i kjellermur.

Det er synlige fuktmerker på overflatene i underetasjen, ved søk etter fukt er det økende fuktighet mot gulvet.

Svært fuktig

Anbefaler tiltak på dreneringen da høy fuktighet på sikt vil kunne resultere i mugg/råte i de deler av underetasjen som ligger mot terrenget. Det er nå ingen tegn på skader, men det kan ikke utelukkes skader som ikke er registrert overflatene på badet ikke er mulig å kontrollere.
