# SALTRØD

SKIBVIG RINGVEI 68, 4815 SALTRØD

Tilstandsrapport

Befaringsdato: 26.02.2026

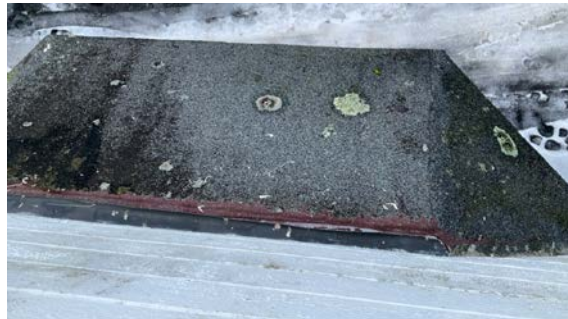
Takstein med normal slitasje og skadet takstein. Papp tekking på små tak med slitasje.

Behov for utskifting av papp tekking og utskifting av skadet takstein.

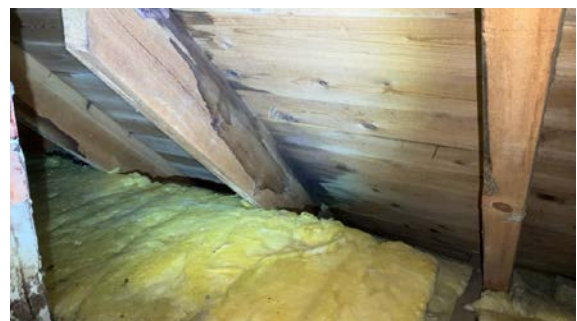
## TO 2 Takkonstruksjon/Loft

Takkonstruksjon på tilbygg har avvik/skjevheter. Takkonstruksjon/loft har lite lufting. På undertak/takkonstruksjon er det opptørkede fukt merker, svertesopp og målt 23,9 vekt% fukt i undertak.

Bedre utlufting bør etableres og årsak til fukt/lekkasje undersøkes nærmere/fikses.

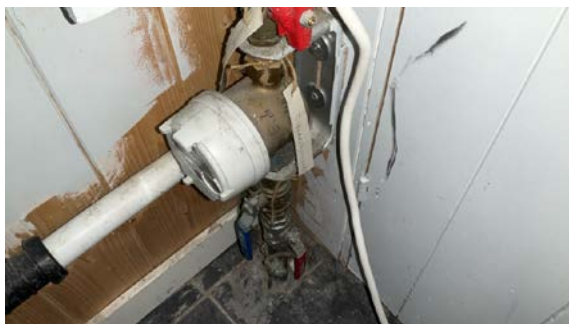
Det er lekkasje i vannrør på bad i 1 etasje. Store deler av forventet brukstid på stikkledning fra byggeår er oppbrukt.

Behov for utskiftinger/reparasjoner.
