# LANGENES/KILEHEIA

KILEHEIA 107B, 4643 SØGNE

# Tilstandsrapport

## FRITIDSBOLIG

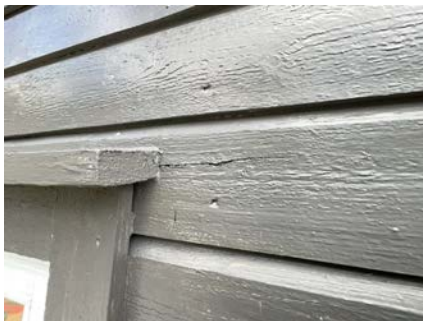
Kledningen har normal slitasjegrad ut ifra alder. Enkelte sprekker og værslitasje må kunne forventes pga. alder. Det ble ikke observert åpenbare råteforekomster. Normalt vedlikehold som overflatebehandling, utskifting av enkelte kledningsbord og annet treverk med sprekker/slitasje må kunne påregnes i fremtiden.

Enkelte sprekker i kledningen registrert.

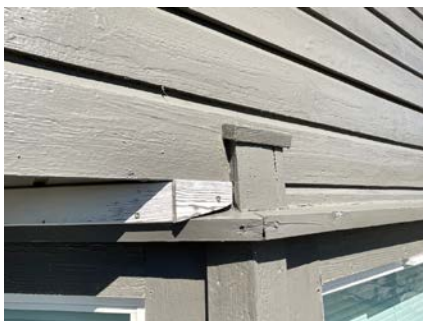
- Deler av arbeidet på karnapp har ikke fagmessig utførelse og her er en del sprekker i treverket.

Deler av arbeidet på karnapp har ikke fagmessig utførelse. Eier opplyser at gulvlistene er skrudd opp for å hindre at fugler sitter på vannbrett og at dette er en midlertidig løsning.

Det anbefales at sprekker i treverket utbedres og at arbeidet på karnapp utføres fagmessig for å hindre vanninntrenging og videre forringelse av konstruksjonen.

Dersom tiltak ikke gjennomføres, øker risikoen for råteskader og redusert levetid på fasaden.

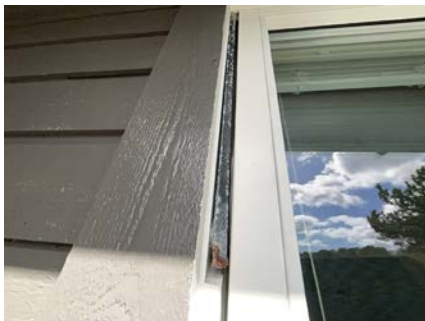
- Vinduene har en del rust på beslag som hengsler og lignende, og det er behov for overflatebehandling i nær fremtid.

Noe rust på enkelte bygningsdeler i metall påvist. Vedlikeholdsbehov må påregnes.

Det bør utføres overflatebehandling og utbedring av rust på beslag og hengsler for å forhindre videre forringelse og sikre vinduenes funksjon og levetid.

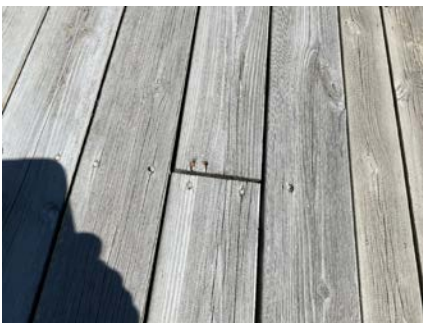
- Det er avvik:
  - Deler av terrasser har ikke montert rekkverk. Ved høydeforskjeller over 50 cm over bakkenivå er det krav til rekkverk iht. dagens forskrifter.
  - Det er registrert avvik på enkelte understøtter/fundament.
  - Det er råte i enkelte kledningsbord på rekkverk og terrassebord.
  - Terrassen er spikret med spikerpistol og enkelte spiker har rust.

Enkelte dårlige bord på rekkverk/skjørt rundt terrasse

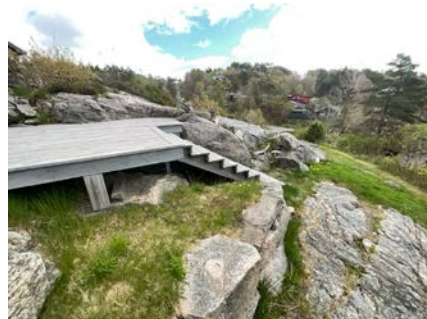
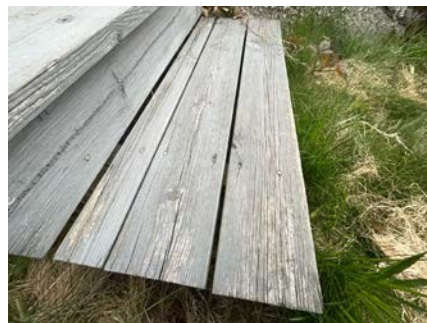
Værslitte bord, gliper og spiker med rust

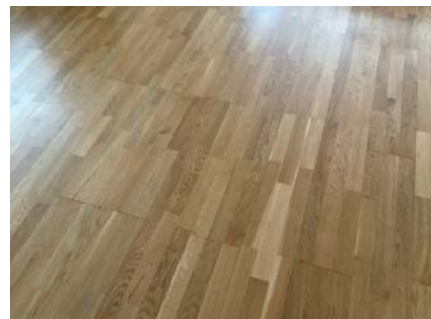
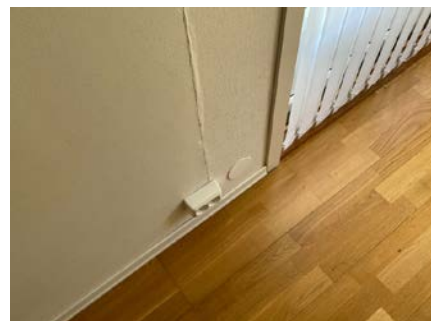
- Gulvoverflater av eikeparkett avviker stedvis fra legge- og monteringsanvisning, og det er registrert gliper og sprekker enkelte steder.
- I stue/spisestue er det sprekker i veggoverflater.

Det gjøres oppmerksom på at gulv som ikke legges i henhold til leggeanvisning fra produsent, eller på underlag med skjevheter eller svikt, kan føre til knirk og skader i gulvoverflater.

Det er ikke nødvendigvis behov for umiddelbare tiltak, men forholdet bør vurderes nærmere. Ved eventuell utskifting eller utbedring må det påses at gulvene legges i henhold til produsentens anvisninger og på et plant og stabilt underlag, for å unngå fremtidige skader og redusert levetid på gulvet.

Sprekker i veggoverflater bør utbedres for å opprettholde et tilfredsstillende estetisk nivå og forhindre videre forringelse av overflatene.

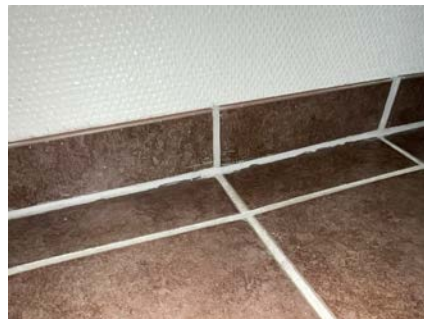
ETASJE > BAD/VASKEROM

- Det er påvist at høydeforskjell fra topp slukrist til gulv/synlig topp membran ved dørrterskel er mindre enn 25 mm.
- Det er påvist avvik i fallforholdene til sluk sammenlignet med dagens krav og anbefalinger.
- Det er registrert riss og sprekker i flisfugene.

Det bør etableres tilstrekkelig fall på gulvet i henhold til gjeldende forskrifter dersom dusjkabinettet fjernes eller ved endret bruk, for å unngå risiko for vannskader i tilstøtende konstruksjoner.

Riss og sprekker i flisfugene bør utbedres for å redusere risikoen for fuktinntrengning og påfølgende skader i underliggende konstruksjoner.

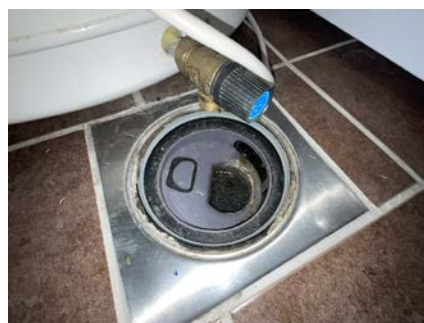
ETASJE > BAD/VASKEROM

- Det er påvist mangelfull/feil utførelse rundt rørgjennomføringer e.l. som gir fare for fukt i konstruksjonen i våtsone.
- Membran kan ikke konstateres (ikke synlig og det foreligger heller ikke dokumentasjon).

Det er ingen synlig membran i sluket, og klemring mangler. Dette medfører økt risiko for fuktinntrengning i konstruksjonen i våtsone.

Manglende eller feil utført membran og fravær av klemring i sluket medfører økt risiko for lekkasjer og fuktinntrengning i konstruksjonen, noe som kan føre til omfattende skader og behov for kostbare utbedringer.

Det er ingen synlig membran i sluket, og klemring mangler. Arbeidet er ikke fagmessig utført.

- Løsningen/utførelsen rundt rørgjennomføringer gir fare for fukt inn i konstruksjoner.
- Det må foretas lokale tiltak for å utbedre tettheter på våtrommet.

Det anbefales å gjennomføre ytterligere undersøkelser for å avdekke om det er tilfredsstillende membran/tettesjikt, samt innhente dokumentasjon dersom dette finnes.

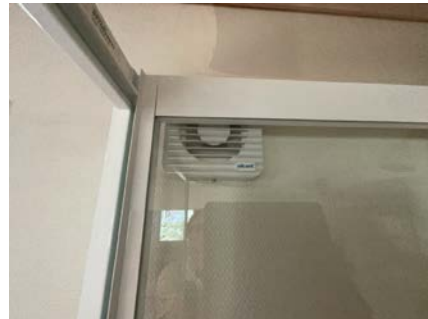
Manglende tilluft kan føre til redusert luftutskifting, noe som øker risikoen for fuktskader, muggdannelse og dårlig innelima over tid.

Elektrisk avtrekksvifte er plassert bak/helt inntil dusjkabinett.

Det anbefales også å vurdere omplacering av avtrekksviften for å oppnå mer effektiv ventilasjon og redusere risikoen for fuktproblemer.

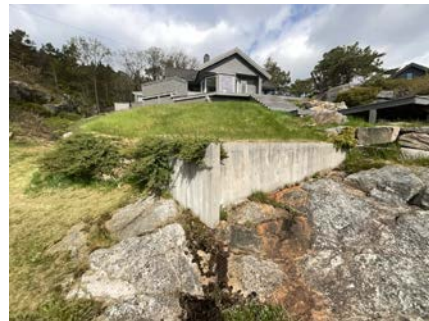
- Rekkverk/annen sikring på forstøtningsmur må settes opp/utbedres.
- Det må påregnes tiltak. Nivåforskjell på mer enn 0,5 meter der det er hardt underlag som betong, asfalt, steinheller, fjell og lignende, må sikres med rekkverk, gjerde, tett vegetasjon eller liknende slik at fallskader forebygges.

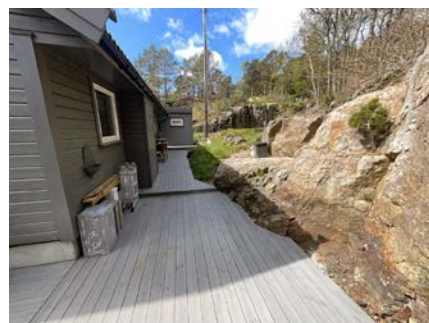
- Det er avvik:
- Det er umulig/vanskelig å fastslå/vurdere fallforhold mellom hytten og fjellskråning pga. terrasse/treplattung.
