# ARENDAL

BJØRNSPLASS 10B, 4846 ARENDAL

Del av vertikaldelt tomannsbolig med nærhet til Arendal sentrum - 3 soverom - Oppgraderingsbehov

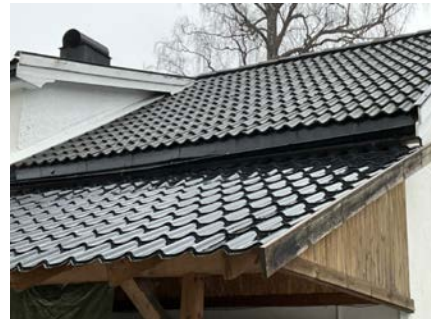
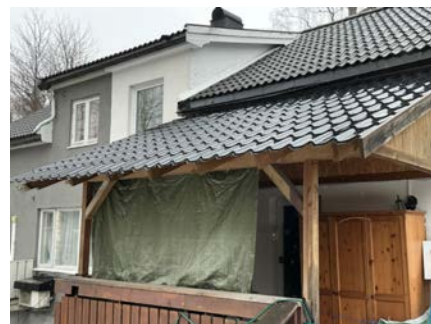
- Når takteking og undertak begynner å bli gamle, øker risikoen for lekkasjer, noe som kan føre til omfattende og kostbare reparasjoner av underliggende konstruksjoner dersom en ikke foretar tiltak på konstruksjonene før dette oppstår.

Mer enn halvparten av forventet brukstid på undertaket er passert, noe som øker risikoen for lekkasjer og følgeskader på underliggende konstruksjoner.

Det anbefales å få utført en grundigere inspeksjon av taket av fagperson under sikre forhold, for å avdekke eventuelle skjulte skader.

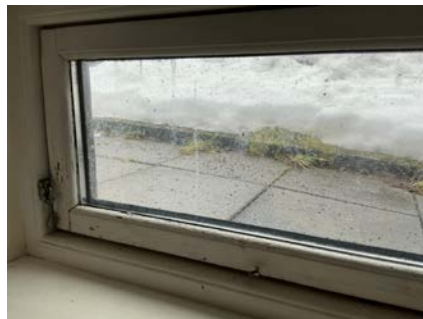
- Det må påregnes noe vedlikehold og at enkelte vinduer må skiftes ut.

Det bør utføres vedlikehold og eventuelt utskifting av vinduer med slitte karmene og sprekker i treverket for å hindre varmetap, fuktinntrengning og risiko for råteskader i omkringliggende konstruksjoner. Manglende utbedring kan føre til økte energikostnader og behov for mer omfattende reparasjoner på sikt.

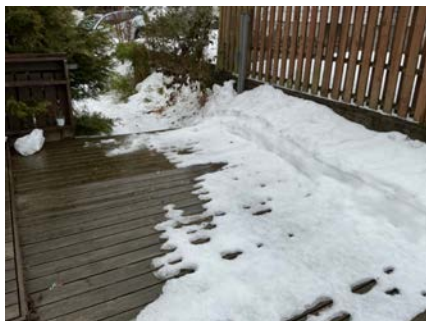
Terrassen er visuelt kontrollert. Overflatebordene har begynnende oppsprekking og slitasje i overflatebehandlingen. Rekkverket er fast, men har enkelte områder med begynnende råteskader i toppbordet. Konstruksjon og bæresøyler virker stabile uten tegn til vesentlige deformasjoner. Dreneringen vurderes som tilfredsstillende med synlig fall bort fra fasaden. Ingen tegn til setninger eller alvorlige konstruksjonsskader. På grunn av snø på befarings-tidspunktet var det ikke mulig å vurdere terrassen i sin helhet.

- Det bør foretas nærmere undersøkelser av balkong/terrasse når den er snøfri.

Det bør foretas nærmere undersøkelser av terrassen når den er snøfri, for å avdekke eventuelle skjulte skader eller behov for vedlikehold. Manglende vurdering kan medføre at skader ikke oppdages i tide, noe som kan føre til økte utbedringskostnader eller redusert levetid på konstruksjonen.
