HELLEMYR

HELLEMYRLIA 22, 4628 KRISTIANSAND S

Tilstandsrapport

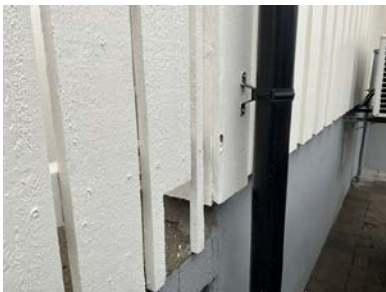
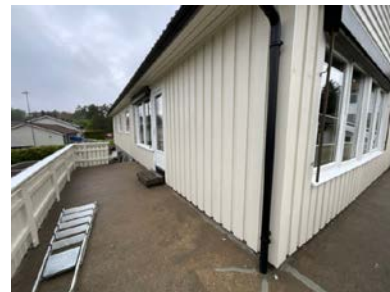
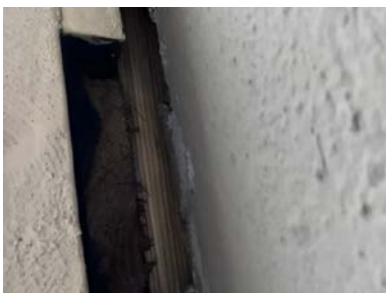
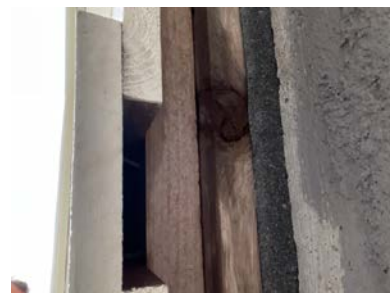
- Det er påvist spredte råteskader i bordkledningen.
- Det er ingen musesperre i nedre kant av konstruksjon.

- Råteskader i bordkledningen kan fortsette å utvikle seg både i tilliggende bordkledning og til bakenforliggende veggkonstruksjon, dersom en ikke foretar tiltak.
- Musesperre må etableres.

- Mangler noe musetetting på deler av bygget, fare for skadedyr inn i bygget. Det må gjøres nærmere undersøkelser og bør tettes for mus slik at skader ikke oppstår.

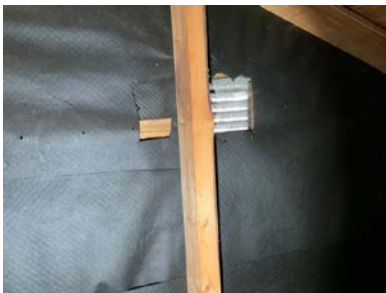
Kaldtloftet bør luftes med egne ventiler, fare for kondens i konstruksjonen.

Lufting sammen med veggene vil gjøre at det vår og høst kommer varm fuktig luft fra baksiden av kledningen rett opp på kaldtloftet. Dette vil gjøre hele konstruksjonen fuktig.

Lufting sammen med gavlveggene.

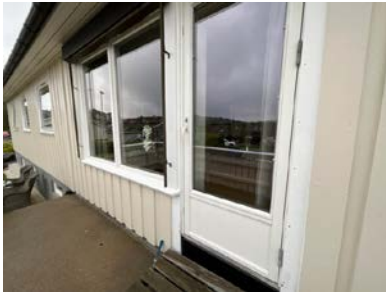
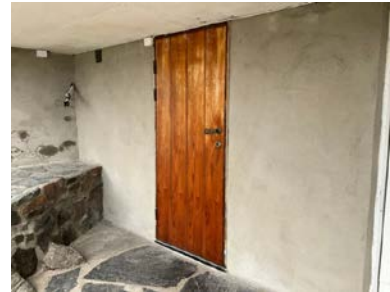
Eldre dør

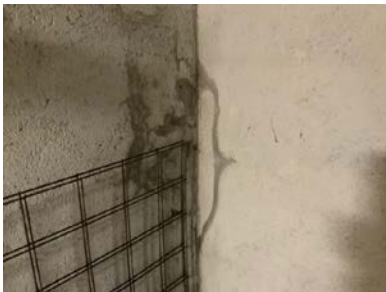
Bakkant av boligen ligger under terreng. Det er ved hulltaking målt svakt forhøyet fuktverdier i bunnsvill mot påført vegg ved hulltaking. Hulltaking er foretatt i boden. Det er nå ingen tegn på skade, men det anbefales å gjøre tiltak da fukt på sikt vil resultere i mugg/sopp i underetasjen.

- Det er gjennom hulltaking påvist høyt fuktnivå inne i trekonstruksjonen i hulltakingen, men ikke påvist fuktskader i dette området. Høy luftfuktighet kan over tid føre til muggvekst eller sverting av materialer. Samtidig kan materialer og konstruksjoner bli ødelagt.
- Det er påvist indikasjoner på noe fuktgjennomtrenging inn i kjellermur.

Fuktmerker på veggene.

- Det påviste fuktnivå gir grunn til å overvåke konstruksjonen jevnlig for å se utvikling over tid, og eventuelt foreta tiltak for å unngå fuktskader.
- Anbefaler tiltak i rom under terreng og/eller på dreneringen da høy fuktighet på sikt vil kunne resultere i mugg/råte i treverket. Det er ingen tegn på skade der hulltaking er utført, men det kan ikke utelukkes skader som ikke er registrert da hulltaking kun gir mulighet for kontroll av et lite område i konstruksjonen.
- Plast mot terreng vil kunne resultere i at fukt fra utsiden lukkes inne i konstruksjonen, med dertil fare for råteskader i veggene. En må være obs på vann og fukt utenfra og regelmessig holde konstruksjonen under oppsikt for å se etter fukt.
- Fuktighet i påførte vegger under terrenget vil variere med årstidene og verdiene kan være normal fra 18/19 vektprosent og ned til under 6%.

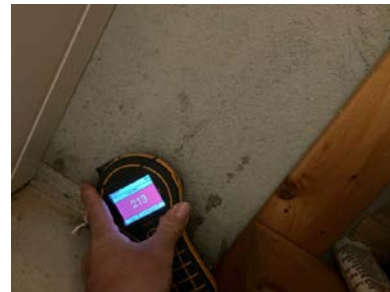
Det er registrert økende fuktnivå mot gulvet i kjelleren. Dette er normalt på eldre boliger der byggegruppen ikke er tilstrekkelig fuktsikret mot kapillært oppsug fra grunnen.

Økende fukt mot gulvet.

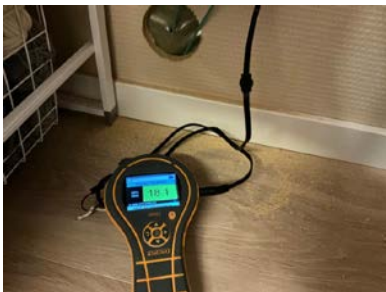
18,1 % med plast på veggene.

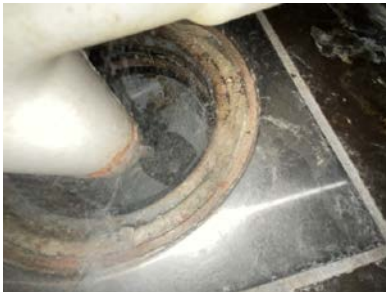
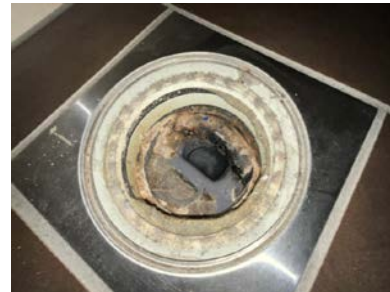
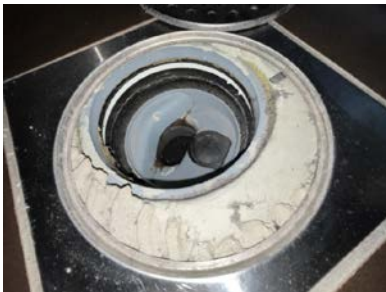
Det er ikke registrert synlige tegn til lekkasje eller fuktskade ved befarings. Hulltaking og fuktmåling i tilstøtende konstruksjon viste normale verdier. Manglende dokumentasjon på utførelse medfører redusert forutsigbarhet knyttet til membranens utførelse, detaljer rundt slukt og forventet levetid. Smøremembran er erfaringsmessig mer utsatt for utførelsesfeil enn prefabrikkerte membransystemer, særlig i overgang mot sluk. Tilstandsgrad 2 settes på bakgrunn av manglende dokumentasjon og alder, samt behov for økt oppfølging i videre brukstid.

Sprekker i membran oppstår typisk i overgang mellom sluk og gulv, deler av dette området er dekket av fliselim og fugemasse og er ikke tilgjengelig for kontroll. Hull i dette område vil kunne føre til skader i konstruksjonen.

Det anbefales jevnlig visuell kontroll av fuger, slukovergang og gjennomføringer. Ved fremtidig oppussing bør full utskifting av membran og sluk vurderes.

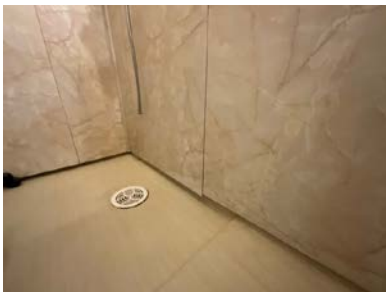
- Manglende oppgradering av våtrommet medfører høy risiko for at konstruksjonene ikke vil tåle vanlig bruk av vann eller lekkasjer. Selv om det er dusjkabinett, er det fortsatt en betydelig risiko for at våtrommets konstruksjoner ikke tåler lekkasjer. Dette kan føre til fuktskader på tilstøtende konstruksjoner.

Skader på platene i dusjsonen.

Kostnadsestimert: 200 000 - 500 000

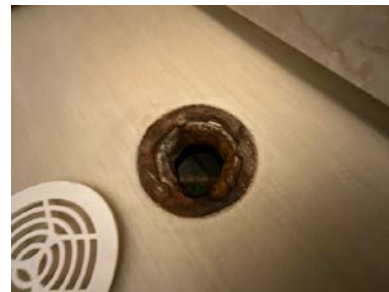
Eldre sluk.

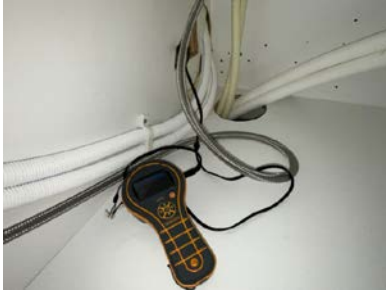
UNDERETASJE > VASKEROM

Vegger med overflater av ikke fuktbestandige plater. Platene er ikke egnet for bruk på våtrom.

- Uten membran/tettesjikt er det høy risiko for at vann trenger gjennom konstruksjonene og kan medføre fuktskader.

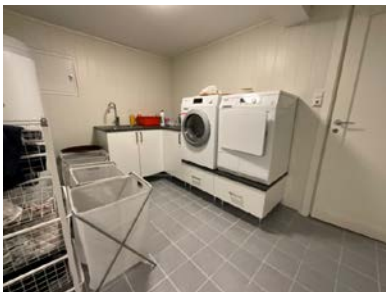
UNDERETASJE > VASKEROM

- Det er påvist avvik i fuger.

Avviket er å anse som kun kosmetisk.

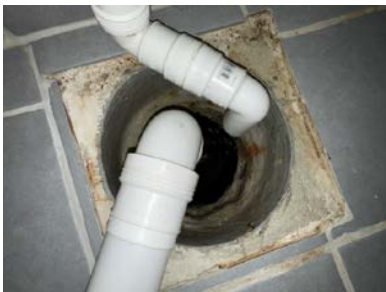
- Det er ikke membran/tettesjikt i våtsonen.
- Mer enn halvparten av forventet brukstid er passert på slukløsningen.
- Det er ikke etablert membran/tettesjikt i våtsoner. Dette innebærer høy risiko for fuktinntrenging i konstruksjonen og gir TG3 i henhold til NS 3600.

Eldre slukløsning.

- Sluket må sjekkes og rengjøres jevnlig.
- Overvåk tilstanden jevnlig. For å få tilstandsgrad 0 eller 1 må slukløsningen skiftes ut og sannsynligvis må også membransjiktet skiftes/utbedres. Det er imidlertid vanskelig å si noe om tidspunktet for når dette er nødvendig.
- Eldre sluk av støpejern er ofte utsatt for rust som kan medføre lekkasjer. Eventuelle lekkasjer kan medføre fuktskader på tiliggende konstruksjoner.

Kostnadsestimert: 20 000 - 100 000

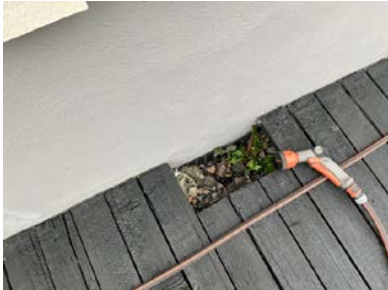
Ved hulltaking i vegg mot terreng i rom under terreng ble det målt forhøyet fuktnivå i trekonstruksjonen. Målingen viste ca. 18 vektprosent fukt i treverket. Det ble ikke registrert synlige fuktskader i området hvor hulltaking ble foretatt, men målt verdi indikerer fuktpåvirkning i konstruksjonen.

Vegger mot terreng er generelt utsatt for fuktbelastning fra omkringliggende masser. Sammenholdt med alder på dreneringen vurderes det at dreneringssystemet kan ha redusert funksjon.

Noe synlig fuksikring, men ingen topplist.

Inntil dette eventuelt utføres bør konstruksjonen følges opp med jevnlig kontroll for å avdekke eventuell utvikling av fukt eller skader i rom under terreng.
