# NEDENES

SKARPNES TERRASSE 4, 4823 NEDENES

Befaringsdato: 24.06.2026

Rapportdato: 24.06.2026

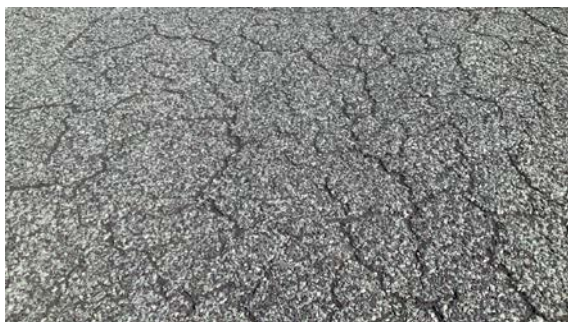
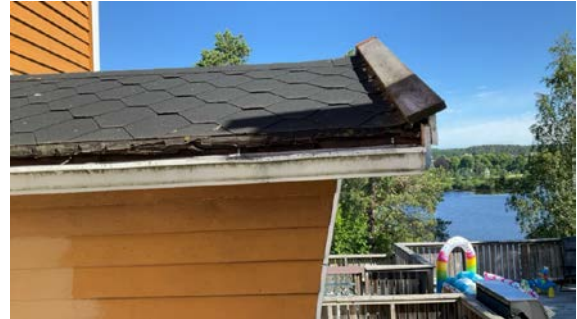
**Vurdering av avvik:**  
• Mer enn halvparten av forventet brukstid er passert på taktekkingen.  
Papp har vær slitasje/sprekkedannelser. Det er noe råte i undertak nede på kanten ved takrenne på tak over vindfang.

**Konsekvens/tiltak**  
• Tidspunkt for utskiftning av taktekking nærmer seg.

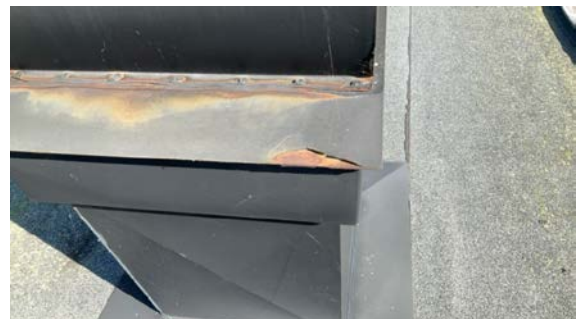
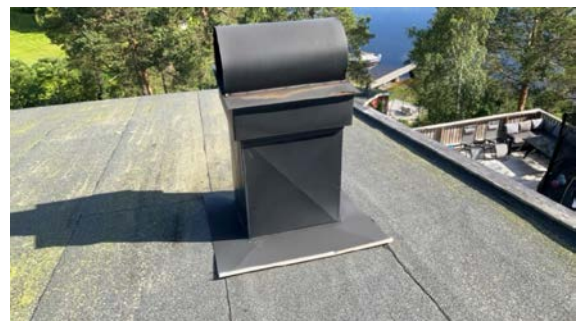
### TG 2 Nedløp og beslag

**Vurdering av avvik:**  
• Det er avvik:  
Skvettsink/takfotbeslag har slitasje. Pipebeslag er montert feil. Bakkant av beslag går ikke inn under takpapp. Vann vil renne under beslag.

Behov for utskiftinger nærmer seg og tetthet ved pipebeslag må undersøkes nærmere.

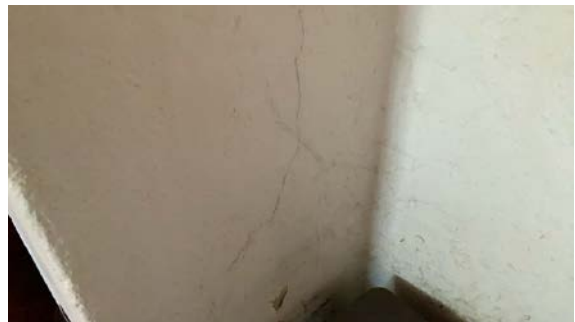
- Mer enn halvparten av forventet brukstid er passert på pipe. Pipe/puss har noe riss/mindre sprekkdannelse.

Tidspunkt for pipe rehabilitering kan nærmer seg

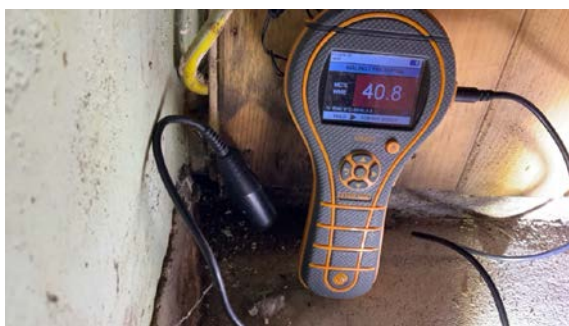
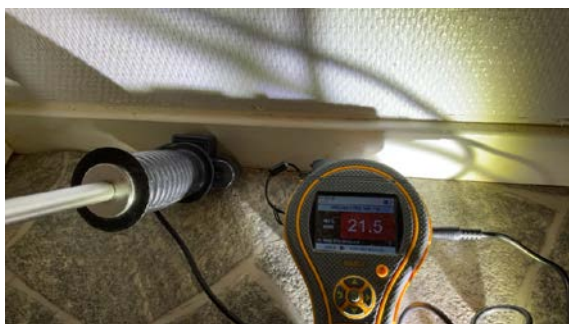
## ! TG 3 Rom Under Terreng

På innvendig grunnmur under terreng og på støpt gulv er det stedvis kalkutslag som indikerer fuktvandring gjennom grunnmur/fuktopptrekk i støpt gulv. Ved hulltaking i påforet vegg med grunnmur under terreng, fuktmåling med pigger i treverk mot grunnmur/gulv og ved fuktmåling med hammerelektrode i påforet gulv ble det målt opptil over 28 vekt% fukt/fiber metning (helt vått). Selv om det er drenert langs mye av utvendig grunnmur kan det allikevel være fuktopptrekk i støpt gulv/bunnen av grunnmur.

Fuktig treverk/materialer må fjernes/rives og det er grunn til å anta at det kan være fukt noen steder under påforede gulv i kjeller. Generelt er rom under terreng og påforede kjeller gulv en risiko konstruksjon som ofte kan være utsatt for fukt og kondens.

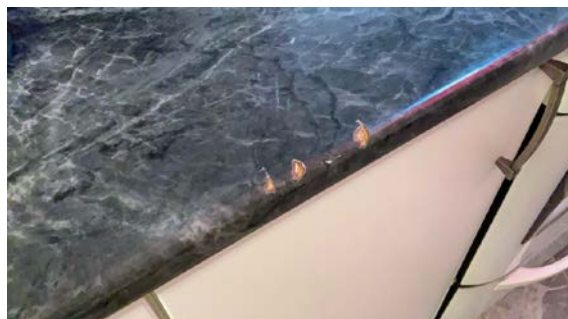
Kjøkkeninnredning med slette fronter og laminert benkeplate. Komfyr og kjøleskap. Det er litt skade på kanten av benkeplate.

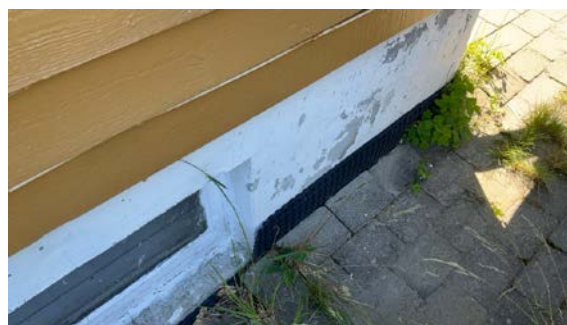
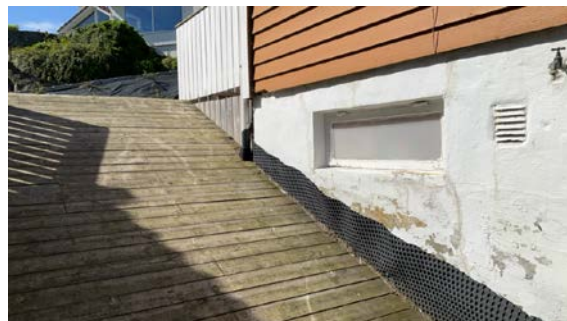
### ! TG 3 Fuktsikring og drenering

En eventuell drenering/fuktsikring fra byggeår hvor det ikke er gravd opp og drenert må antas å ha begrenset effekt som følge av alderssvikler. Grunnkursplate hvor det er drenert mangler topplis.

Det må dreneres mer/der det er drenert undersøkes nærmere/utbedres da det ble målt fukt i kjeller.

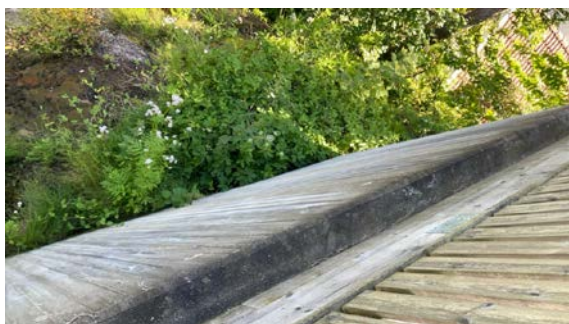
Forstøtningsmur av betong fra ca. 2010 nede langs tomten.
