# MOLLESTAD

MOLLESTADVEIEN 76, 4760 BIRKELAND

Befaringsdato: 20.01.2026

Rapportdato: 29.05.2026

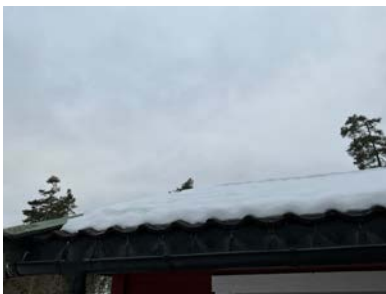
Snø på taket.

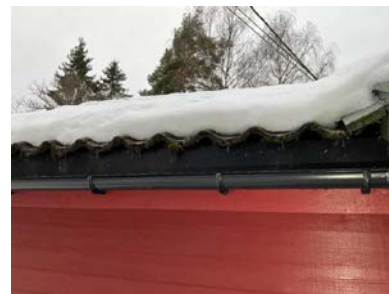
Det er flere fuktmerker i undertaket. Fuktmerker er normalt på eldre bygg, det er ikke unormalt at det ved mye nedbør eller snø kommer vann inn på undertaket.

Tektekingen og undertaket er fuktig noe som bør fikses for å unngå skader i underliggende konstruksjoner.

Fuktighet på undertaket.

Bytte takstein ved behov da det ved knekte stein er fare for vann på undertaket og fukt/råte i underliggende konstruksjoner.

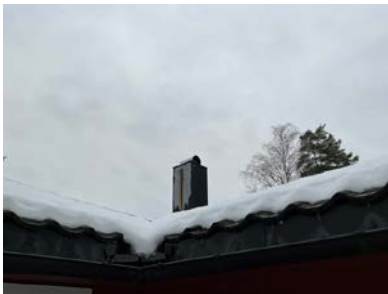
Avviket gjelder beslag rundt pipen og takrenner og beslag i front.

Utettheter i renner og beslag kan gjøre at det kommer fukt og råte i pannebord og bunn av takbjelker.

Rust på pipebeslag.

- Overvåk tilstanden jevnlig. For å få tilstandsgrad 0 eller 1 må beslag/renner/nedløp skiftes ut, men tidspunktet for når dette er nødvendig er vanskelig å si noe om.

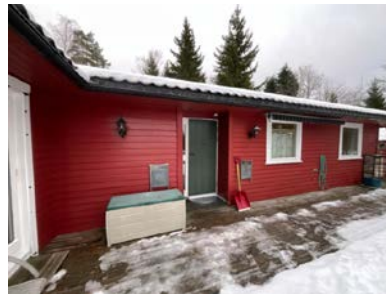
Eldre renner med rust og utettheter.

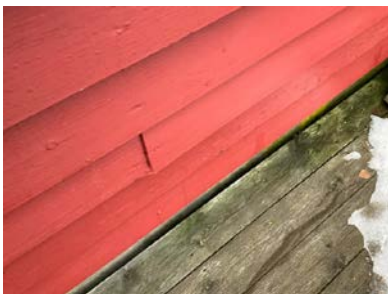
Kledningen er montert helt i mot plattingen.

- Lokal utbedring bør foretas for å øke avstanden mellom terreng og bordkledning.
- Uten tilstrekkelig lufting bak bordkledningen kan fuktighet som trenger inn bak bordene eller gjennom veggen innenfra ikke tørke opp. Dette skaper ideelle forhold for råtesopp og muggvekst.
- Mangelfull eller ikke tilstrekkelig lufting av kledningen kan føre til fukt i bakenforliggende konstruksjoner. Kledning som står nærme terrenget vil ha økt behov for maling og med fare for fukt og råte i kledningen og bakenforliggende konstruksjoner.

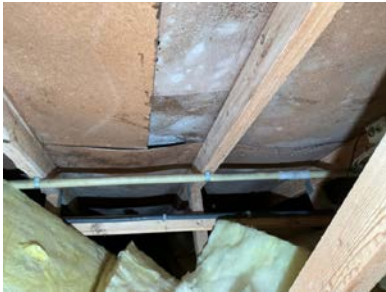
- Det er begrenset/dårlig ventilering av takkonstruksjonen.
- Det er påvist fuktskjolder/skader i takkonstruksjonen.

Lufting sammen med veggene vil gjøre at det vår og høst kommer varm fuktig luft fra baksiden av kledningen rett opp på kaldtloftet. Dette vil gjøre hele konstruksjonen fuktig.

Fukt i undertaket.

Høy fuktighet i undertaket, ny tekking bør vurderes. Konstruksjonen må holdes under oppsikt.

Kaldtloftet bør luftes med egne ventilatorer, samt etablere bedre lufting over kjøkkenet og innredet rom. Fare for kondens i konstruksjonen.

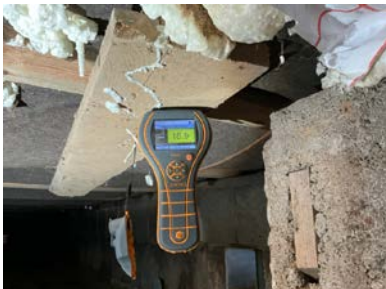
- Det er ikke adgang til deler av krypkjelleren. Kryp kjeller er kun vurdert i tilgjengelige deler. Kryp kjeller regnes for å være en risikokonstruksjon som er utsatt for fukt- og råteskader i bunnsvill, trebjelkelaget og andre tilstøtende konstruksjoner, på grunn av fuktighet fra grunnen og kondensering ved temperaturforskjeller. Selv om det ikke er avdekket tegn på skader, betyr ikke dette nødvendigvis at det ikke foreligger skader i eller i forbindelse med krypkjelleren.
- Det er stedvis påvist fuktnivå som tilsier at konstruksjonen kan ha fuktskader.
- Kryp kjelleren har kondensutfordringer.

Det er stedvis noe høyt fuktnivå i bjelkelaget.

De påviste fuktmålingene er helt på grensen mot hvor skader kan oppstå, nå er befaringen utført på den tiden av året det sannsynligvis er høyest fukt i denne typen rom.

Høy fuktighet.

- Vær oppmerksom på denne risikoen, overvåk tilstanden og undersøk dette nærmere, helst med hjelp av en fagkyndig.
- Tiltak mot kondensutfordringer må utføres.

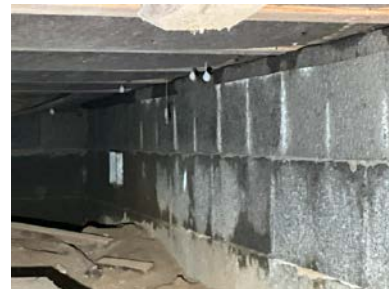
Kondens på bjelkene.

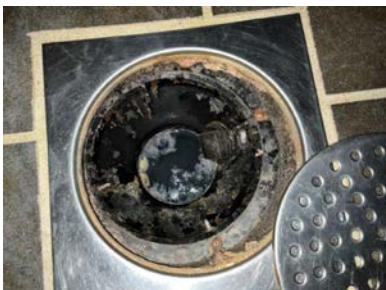
Rust på skruer kan medføre lekkasjer . Dokumentasjon på fagmessig utførelse foreligger ikke.

Det er ikke registrert synlige tegn til lekkasje eller fuktskade ved befaring. Hulltaking og fuktmåling i tilstøtende konstruksjon viste normale verdier.

Rust på skruene

Det anbefales jevnlig visuell kontroll av fuger, slukovergang og gjennomføringer. Ved fremtidig oppussing bør full utskifting av membran og sluk vurderes.

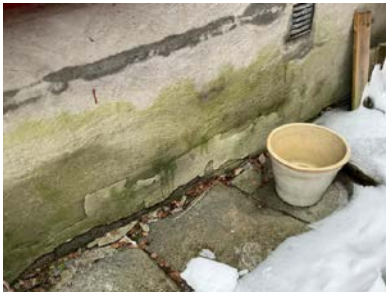
- Grunnmuren har sprekkdannelser.

Ny puss bør etableres, vann kan trenge inn i murene og gjøre skader i form av frostspreng og lede vann og fukt inn i bygget.

- Lokal utbedring må utføres.
