# ARENDAL

BJØRNSPLASS 10B, 4846 ARENDAL

Del av vertikaldelt tomannsbolig med nærhet til Arendal sentrum - 3 soverom - Oppgraderingsbehov

# Tilstandsrapport

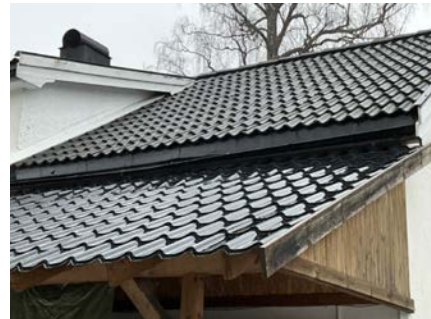
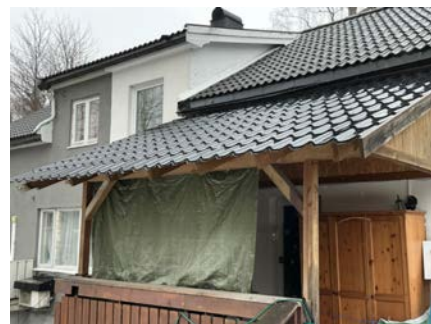
Siden taket (takkonstruksjon, takteking og skorstein) kun er observert fra bakkenivå, er vurderingen begrenset av dette. Det er ikke sikkerhetsmessig forsvarlig å bevege seg ut på taket eller observere fra stige. Selv om det ikke er avdekket skader under befaringen, betyr ikke dette at det ikke foreligger skader som en besiktigelse på taket kan avdekke. Vær oppmerksom på denne risikoen. En undersøkelse av taket kan utføres av en fagperson under tilstrekkelige sikkerhetsforhold.

- Når takteking og undertak begynner å bli gamle, øker risikoen for lekkasjer, noe som kan føre til omfattende og kostbare reparasjoner av underliggende konstruksjoner dersom en ikke foretar tiltak på konstruksjonene før dette oppstår.

Mer enn halvparten av forventet brukstid på undertaket er passert, noe som øker risikoen for lekkasjer og følgeskader på underliggende konstruksjoner.

Det anbefales å få utført en grundigere inspeksjon av taket av fagperson under sikre forhold, for å avdekke eventuelle skjulte skader.

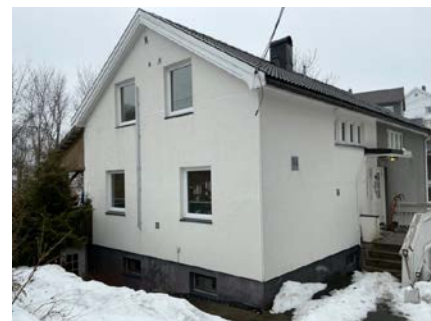
### ! TG 2 Veggkonstruksjon

#### Vurdering av avvik:

- Det bør foretas tiltak for å bedre lufting av kledningen.

Det bør etableres tilstrekkelig lufting i nedre kant av kledningen mot grunnmur for å sikre god uttørring og redusere risiko for fuktskader og råte i konstruksjonen. Manglende lufting kan føre til redusert levetid på kledningen og økt fare for skader på veggkonstruksjonen.

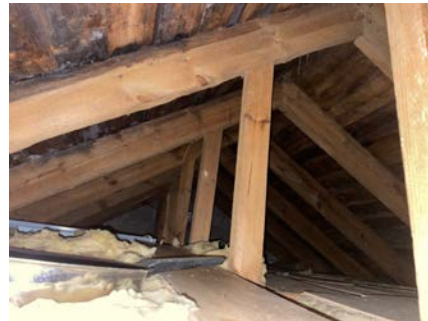
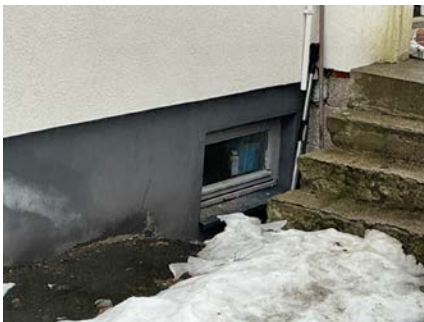
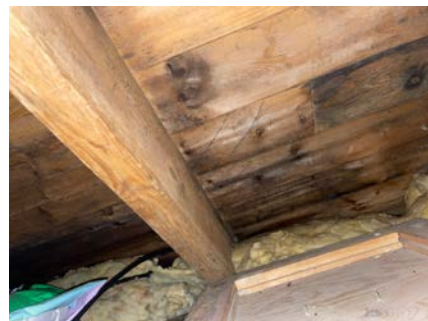
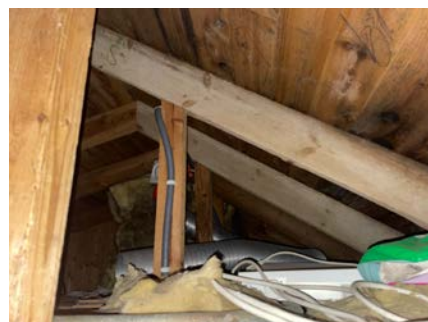
## **TG 3** Takkonstruksjon/Loft

Undertaket har fuktflekker og råte. Dette er kun observert gjennom loftsluken, ved at det er tatt bilder gjennom luken.

- Det er påvist fukt-/råteskader i takkonstruksjonen.

- Råteskadede konstruksjoner må skiftes ut.

Det bør utføres ytterligere undersøkelser for å avdekke skadeomfanget, da begrenset adkomst via loftsluken kan ha medført at ikke alle skader er oppdaget. Manglende utbedring kan føre til økte reparasjonskostnader og ytterligere forringelse av konstruksjonen.

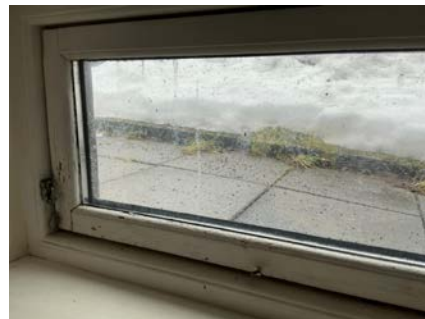
- Karmene i vinduer er slitte og det er sprekker i treverket.
- Noen vinduer av eldre dato som må påregnes å skiftes.

- Det må påregnes noe vedlikehold og at enkelte vinduer må skiftes ut.

Det bør utføres vedlikehold og eventuelt utskifting av vinduer med slitte karmene og sprekker i treverket for å hindre varmetap, fuktinntrengning og risiko for råteskader i omkringliggende konstruksjoner. Manglende utbedring kan føre til økte energikostnader og behov for mer omfattende reparasjoner på sikt.

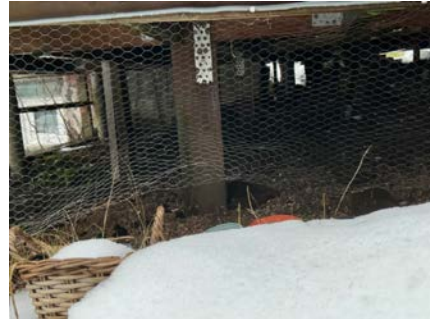
## Balkonger, terrasser og rom under balkonger

Terrassen er visuelt kontrollert. Overflatebordene har begynnende oppsprekking og slitasje i overflatebehandlingen. Rakkverket er fast, men har enkelte områder med begynnende råteskader i toppbordet. Konstruksjon og bæresøyler virker stabile uten tegn til vesentlige deformasjoner. Dreneringen vurderes som tilfredsstillende med synlig fall bort fra fasaden. Ingen tegn til setninger eller alvorlige konstruksjonsskader. På grunn av snø på befærings-tidspunktet var det ikke mulig å vurdere terrassen i sin helhet.

- Det bør foretas nærmere undersøkelser av balkong/terrasse når den er snøfri.

Det bør foretas nærmere undersøkelser av terrassen når den er snøfri, for å avdekke eventuelle skjulte skader eller behov for vedlikehold. Manglende vurdering kan medføre at skader ikke oppdages i tide, noe som kan føre til økte utbedringskostnader eller redusert levetid på konstruksjonen.

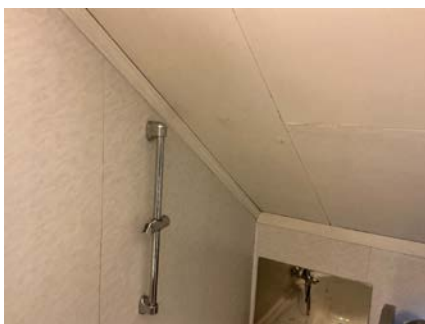
Det er observert fuktskjolder på våtromsplater.

Det bør gjennomføres totalrenovering av våtrommet, inkludert etablering av korrekt fall mot sluk, montering av tilfredsstillende ventilasjon, utskifting av skadede våtromsplater og installasjon av godkjent membran.

Manglende utbedring vil medføre økt risiko for fuktskader, lekkasjer og skade på bygningskonstruksjonen, samt redusert levetid for våtrommet.

**Kostnadsestimat: 200 000 - 500 000**

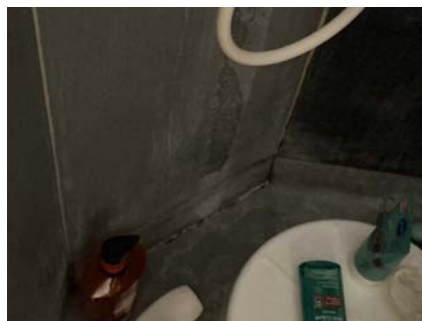
### ETASJE > BAD/VASKEROM

- Hulltaking er ikke foretatt da det allerede er påvist andre avvik i våtsonen.
- Det er avvik:

Det bør gjennomføres nærmere undersøkelser av tilstøtende konstruksjoner i våtrommet for å avdekke eventuelle skader eller svakheter. Manglende oppfølging kan føre til skjulte fuktskader og redusert levetid på konstruksjonene.

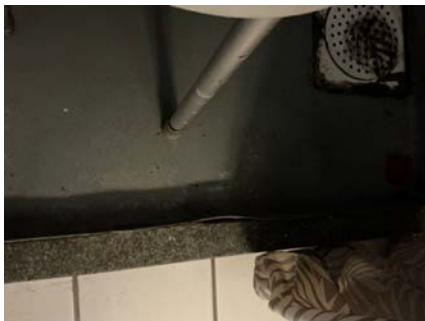
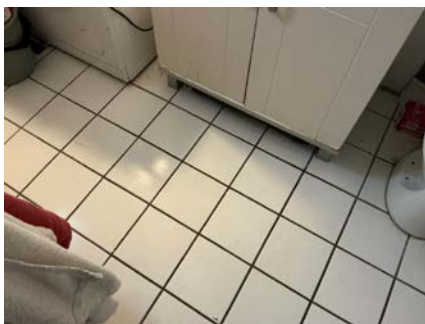
## KJELLER > BAD/VASKEROM

- Det er registrert symptom på fuktskader.

- Dersom tiltaket ikke utføres er det fare for ytterligere skadeutvikling.

Det bør gjennomføres fullstendig rehabilitering av våtrommet for å utbedre påviste fuktskader.

Konsekvensen av å ikke utbedre dette er økt risiko for ytterligere fuktskader, sopp- og råteutvikling, samt skader på tilstøtende konstruksjoner.

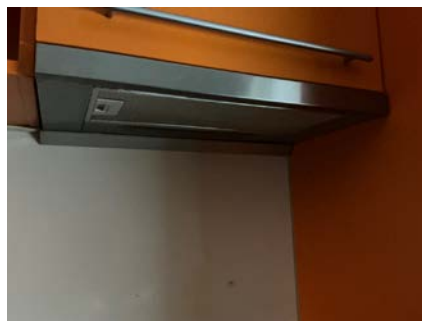
## KJELLER > STUE/KJØKKEN

- Det er påvist skader på overflater/kjøkkeninnredning utover normal slitasjegrad.

Innredningen opprettholder fortsatt tiltenkt funksjon, men tidspunkt for utskiftning nærmer seg. Skader på overflater og kjøkkeninnredning bør utbedres for å unngå ytterligere forringelse og redusert brukskvalitet.

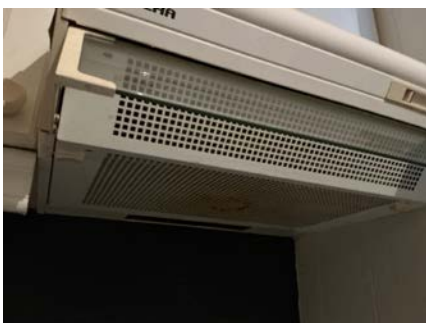
- Det er registrert avvik med avtrekk.

Kjøkkenventilatoren bør repareres eller skiftes ut for å sikre tilfredsstillende avtrekk og luftkvalitet på kjøkkenet. Manglende funksjon kan føre til dårlig luftkvalitet, økt fuktbelastning og luktproblemer.

**Kostnadsestimat: Under 20 000**

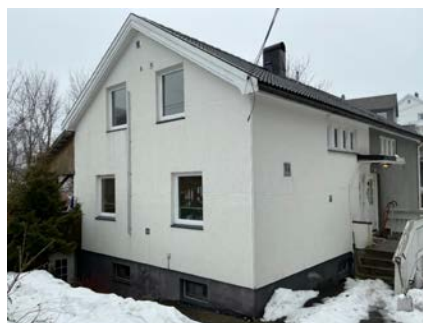
### TG 2 Grunnmur og fundamenter

- Grunnmuren har sprekkdannelser.

Sprekkdannelser i grunnmuren bør utbedres for å hindre vanninntrenging og videre utvikling av skader, noe som kan svekke konstruksjonens stabilitet og føre til kostbare reparasjoner på sikt.
