# LILLESAND

KRISTIAN LOFTHUSGATE 25, 4790 LILLESAND

Innholdsrik enebolig med solrik og pent opparbeidet tomt - dobbelgarasje - moderniseringsbehov

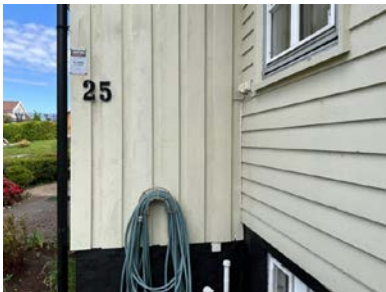
- Det er ingen eller liten lufting i nedre kant av kledning mot grunnmur.
- Det er påvist spredte råteskader i bordkledningen.

- Uten tilstrekkelig lufting bak bordkledningen kan fuktighet som trenger inn bak bordene eller gjennom veggen innenfra ikke tørke opp. Dette skaper ideelle forhold for råtesopp og muggvekst.
- Råteskader i bordkledningen kan fortsette å utvikle seg både i tilliggende bordkledning og til bakenforliggende veggkonstruksjon, dersom en ikke foretar tiltak.

Ved råteskader eller fukt i kledning kan det ikke utelukkes råte/fukt i bakenforliggende konstruksjoner. Mangelfull eller ikke tilstrekkelig lufting av kledningen kan føre til fukt i bakenforliggende konstruksjoner.

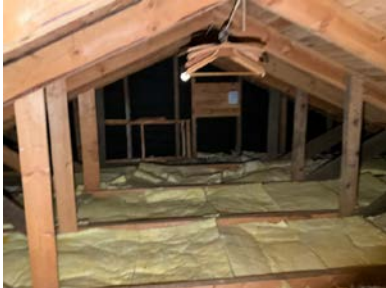
- Det er begrenset/dårlig ventilering av takkonstruksjonen.
- Det er påvist fuktskjolder/skader i takkonstruksjonen.

Lufting sammen med veggene vil gjøre at det vår og høst kommer varm fuktig luft fra baksiden av kledningen rett opp på kaldtloftet. Dette vil gjøre hele konstruksjonen fuktig.

Lufting sammen med ytterveggene.

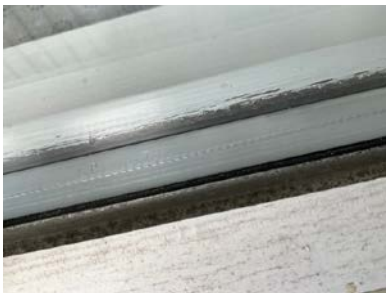
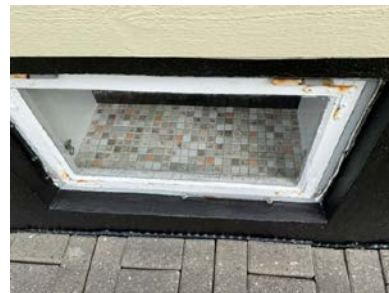
- Karmene i vinduer er slitte og det er sprekker i treverket.

På enkelte vinduer er det registrert begynnende fuktskader i nedre del av karm. Trevinduer er utsatt for naturlig slitasje over tid som følge av vær- og klimabelastning, og behov for vedlikehold må derfor påregnes.

Tilstandsgrad er satt på bakgrunn av registrert slitasje og begynnende råteskader på enkelte vinduer.

Lokale utbedringer av råteskader og overflatebehandling bør utføres for å hindre videre nedbrytning. Det må påregnes vedlikehold av vinduene og utskifting av enkelte vinduer der skadene er størst.

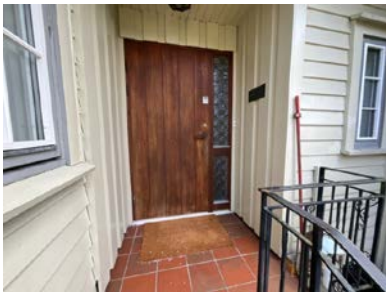
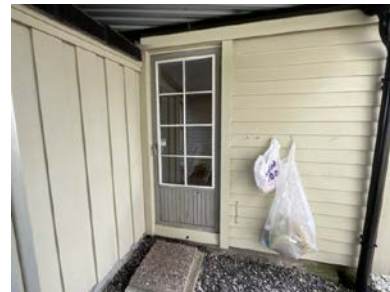
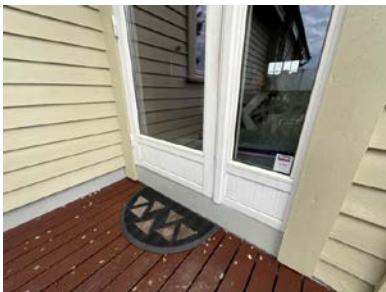
- Karmene i dører er værslitte utvendig og det er sprekker i trevirket.
- Tilstandsgrad 2 gis når bygningsdelen har vesentlige avvik. Bygningsdelen skal enten ha feil utførelse, en skade eller symptomer på skade, sterk slitasje eller nedsatt funksjon. Graden gis når bygningsdelen trenger vedlikehold eller tiltak i nær fremtid. Graden skal også brukes når delen er gammel og det er grunn til å varsle om faren for skader på grunn av alderen, eller når det er grunn til å overvåke delen spesielt på grunn av fare for større skader eller følgeskader.

Eldre tredører har redusert teknisk og funksjonell standard som følge av alder og normal slitasje. Over tid kan dette medføre svekket tetthet, deformasjoner i dørblad/karmer, redusert isolasjonsevne og økt luftlekkasje. Slitasje i overflatebehandling kan også gi økt risiko for fuktopptak og videre nedbrytning av treverket dersom vedlikehold ikke følges opp.

Fuktskader på døren.

Det anbefales jevnlig vedlikehold, herunder overflatebehandling, kontroll av tetningslister, justering av hengsler og beslag samt utbedring av eventuelle lokale skader. Utskiftning må påregnes på sikt som følge av alder og naturlig slitasje.

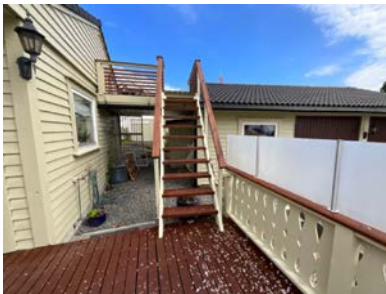
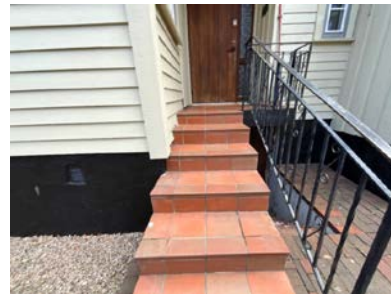
- Betongtrapp har mindre sprekker/skader
  - Fliser som regelmessig utsettes for vanneksposering, kan under frostforhold gjennomgå termisk utvidelse og sammentrekning, noe som kan føre til at materialet løsner over tid.
- I tillegg indikerer alder på lim- og fugematerialer at risikoen for avskallings- eller løsnesteffekter kan oppstå når som helst, avhengig av tilstand og vedlikehold.

- Påviste skader må utbedres.

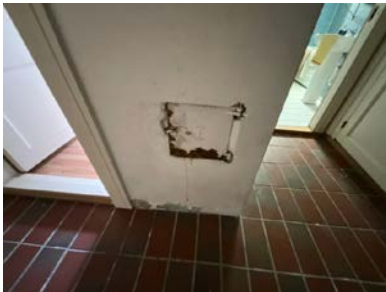
Eldre piper kan bli mer utsatt for sprekker, lekkasjer eller andre skader, noe som kan føre til funksjonsfeil eller behov for reparasjoner.

Fukt i bunnen av pipen

- Det bør foretas nærmere undersøkelser av pipeløp.

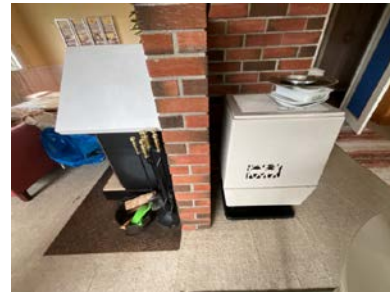
Olje kamin i stue.

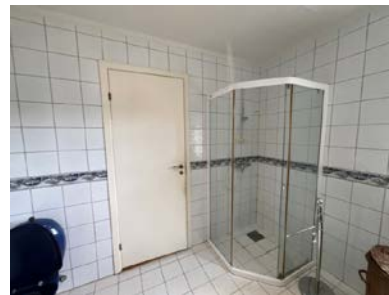
Hulltaking er foretatt og det er påvist avvik i hulltakingen. Hulltaking er foretatt ved/i gangen bak våtsone for dusjen. Fuktkvotemåling (vekt%) i konstruksjonen ble målt til 13.

- Hulltaking er foretatt og det er påvist avvik i konstruksjonen.

De påvist fuktnivåene tilsier at det er mindre lekkasjer i dusjonen på badet.

- Gjennomføre ytterligere undersøkelser og foreta utbedring av skade.

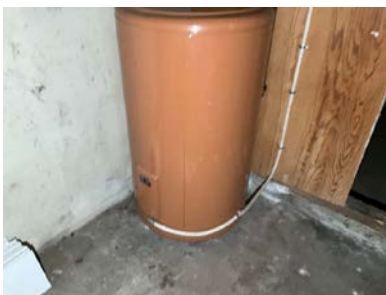
- Det er ikke behov for utbedringstiltak siden tanken fungerer i dag, men ut ifra alder kan skader plutselig oppstå på eldre tanker.

Eldre tanker med stor fare for lekkasjer, utskifting før lekkasje anbefales. Fare for skader i bygget.
