# VILSHAMMER

VILSHAMMER 21, 4580 LYNGDAL

### **Salgsoppgavedato**

20.06.2026

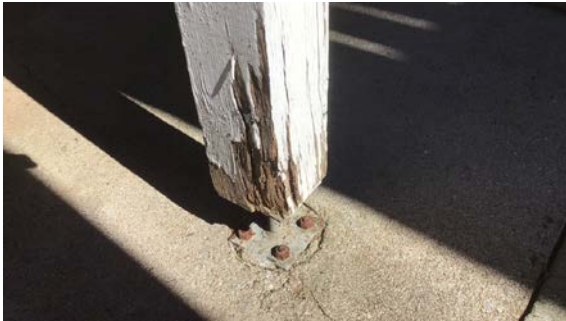
- Det er registrert råteskader i bærestolpe til veranda
- Konstruksjonene har noe skjevheter.

- Det må gjøres tiltak/utskifting av råteskadet bærestolpe
- Det bør gjøres enkelte tiltak for å rette opp terrassene

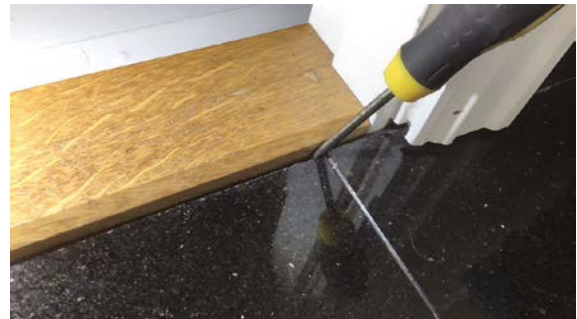
utettheter langs dørsvill

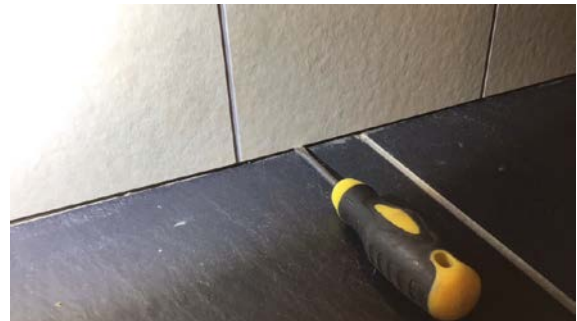
mangler bunnlist og fugging i underkant

- Det må foretas lokal utbedring.
