# OGGEVATN

STASJONSVEIEN 102, 4730 VATNESTRØM

# Tilstandsrapport

## FRITIDSBOLIG

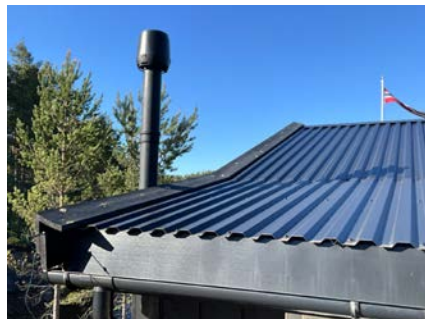
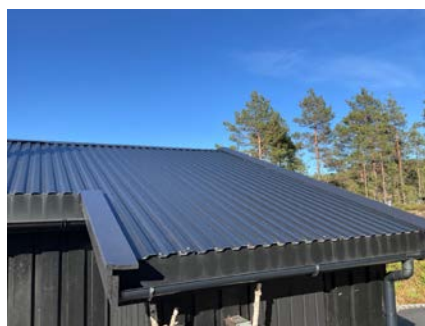
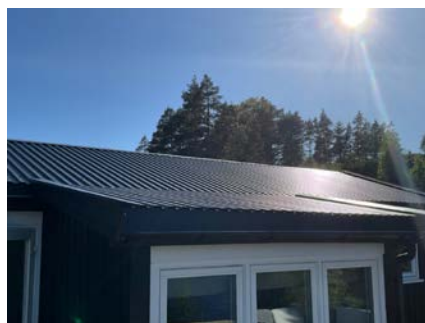
- Det er avvik:
  - Det gjøres oppmerksom på at enkelte av takplatene er montert med feil i innfesting, dvs. at skruer er montert i nedre del av bølge renne. Dette gjør at skruer og pakninger er mer utsatt da det blir belastet med mer regnvann enn tiltenkt.
  - Undertekke av takpapp/shingel som var opprinnelig taktekke er av eldre dato, det vil si at mer enn halvparten av forventet brukstid er oppbrukt.

- Tiltak:
  - Det bør vurderes om takplater skal monteres riktig og hull repareres, eventuelt skifte plater som er montert feil da dagens monterings løsning kan medføre risiko for lekkasje på sikt.
  - Det er ikke prekært med utskifting av undertak, da nyere stålplater er primær tekking av taket, men tiltak kan ikke utelukkes vil bli et behov på sikt.

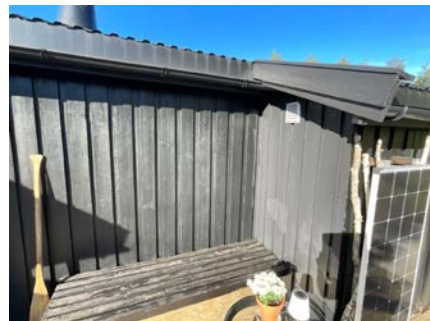
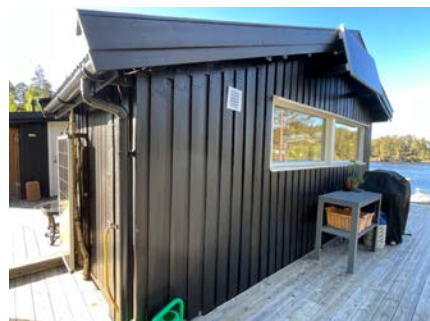
- Det var ikke mulig å foreta full kontroll av musetetting og åpninger bak kledningen på grunn av terrasser og begrenset tilgjengelighet rundt deler av hytten. Selger opplyser at det tidligere har vært registrert mus i konstruksjonen, samt enkelte tilfeller av mus inne i hytten. Dette kan indikere at det finnes adkomstmuligheter for skadedyr som ikke er fullt ut kartlagt ved befaringen.

- Lokale utskiftninger på kunne påregnes på sikt.

- Ifølge selger er det gjennomført tetttiltak mot mus der kjente adkomstpunkter har blitt identifisert. På grunn av konstruksjonens utforming og begrensede kontrollmuligheter kan det likevel ikke utelukkes at det finnes ytterligere tilkomstpunkter som ikke er registrert eller utbedret.

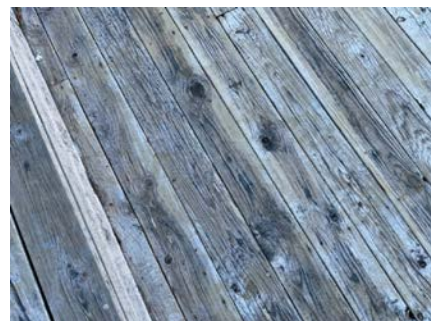
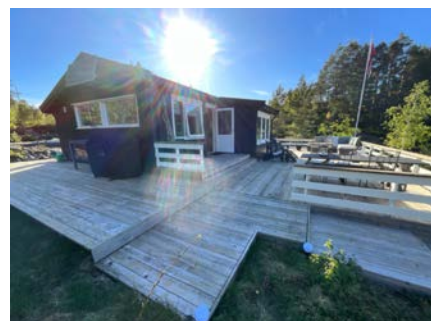
- Det registreres også at enkelte bord ligger tett mot hverandre, noe som reduserer luftgjennomstrømningen og kan bidra til økt fuktbelastning i konstruksjonen..

- Deler av terrassen har behov for vedlikehold og utskifting på sikt. Lokal utbedring av enkelte terrassebord med svik må kunne forventes i nær fremtid.

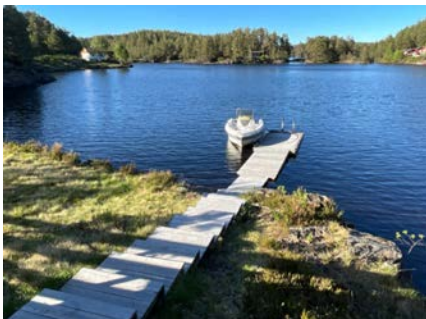
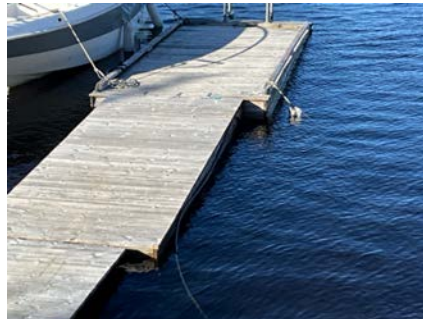
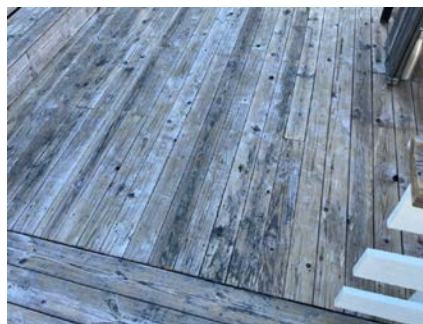
- Det er avvik:
  - Det registreres at deler av flytebryggen har begrenset oppdrift. Ved belastning siger enkelte partier noe ned i vannet, noe som kan indikere redusert flyteevne eller utilstrekkelig kapasitet på underliggende flyteelementer. Selger opplyser at det mulig har forsvunnet noe isopor under deler av bryggen som ble montert av tidligere eier.
  - Treverk har stedvis noe etterslep på vedlikehold.

- Tiltak:
  - Redusert oppdrift kan medføre økt slitasje på bryggekonstruksjonen, mindre stabilitet ved bruk og risiko for ytterligere belastningsskader over tid dersom forholdet forverres. Det anbefales å undersøke tilstanden på flyteelementene nærmere. Utskifting eller supplering av flyteelementer bør vurderes dersom det viser seg at oppdriften ikke er tilstrekkelig for forventet belastning.
  - Vedlikehold må kunne forventes.

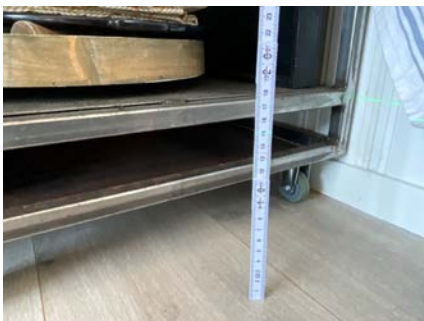
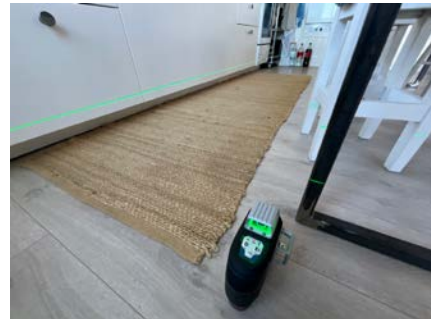
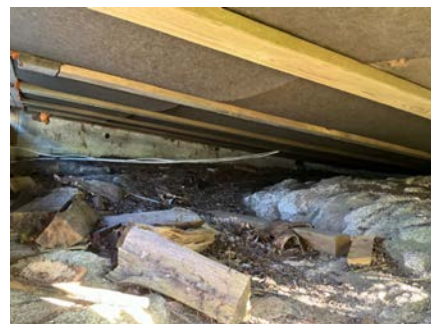
- Høydeforskjell målt på 2 meters lengde var stedvis mellom 10 - 20 mm. og mellom 15 - 30 mm. i hele rom. Dette er avvik som kvalifiserer til tilstandsgrad 2 og gis med bakgrunn i standardens krav til godkjente måleavvik.

- Stubbloftsplatene av Hunton er montert med feil side ut, noe som kan redusere platens funksjon som vindsperre og fuktavvisende sjikt. Det ble også registrert noe nedheng i platene, som kan være en følge av denne utførelsen.

- Det bør vurderes om plater skal snus for å fungere som tiltenkt som vindtett og fukt avviser. Ellers oppretting. av sig og eventuelle tilgangspunkter.

- Det anbefales å holde konstruksjonen under oppsyn og tette eventuelle tilkomspunkter, da fortsatt museaktivitet kan medføre skade på isolasjon, treverk og andre bygningsdeler.

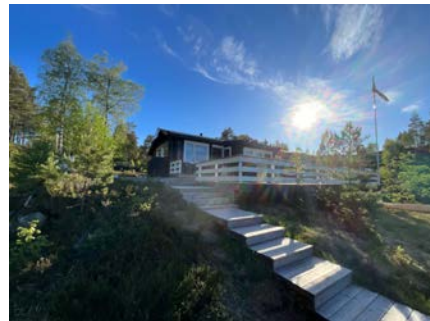
- Det er avvik:
- Selger opplyser at Oggevann periodevis kan ha høy vannstand, noe som kan påvirke brygge- og trappekonstruksjonene.

- Tiltak:
- Brygge og trapp bør holdes under jevnlig oppsyn og sikres etter behov. Det må påregnes tiltak i perioder med høy vannstand. For nærmere informasjon om tidligere erfaringer og aktuelle tiltak henvises det til selger.
