# SALTRØD

AANON BIESVEI 3D, 4815 SALTRØD

Innholdsrik 3-roms selveierleilighet på Saltrød | Balkong

# Tilstandsrapport

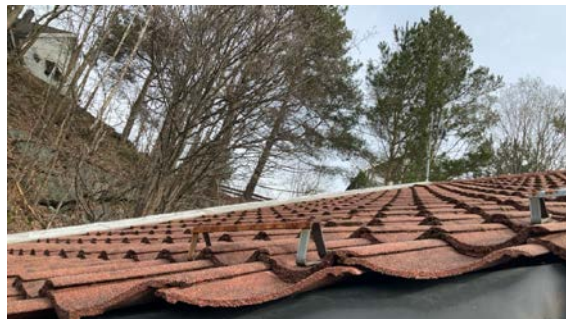
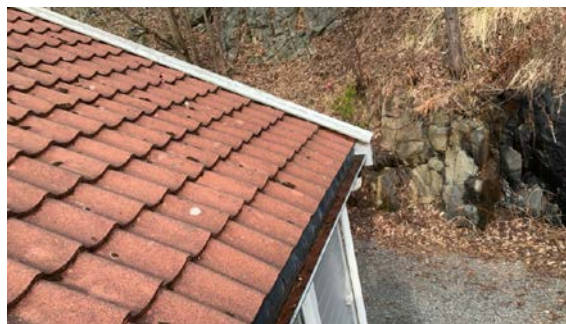
Det er enkelte skadet takstein.

- Tidspunkt for utskiftning av takteking nærmer seg.
- Tidspunkt for utskiftning av undertak nærmer seg.

Og skadet takstein må skiftes ut.

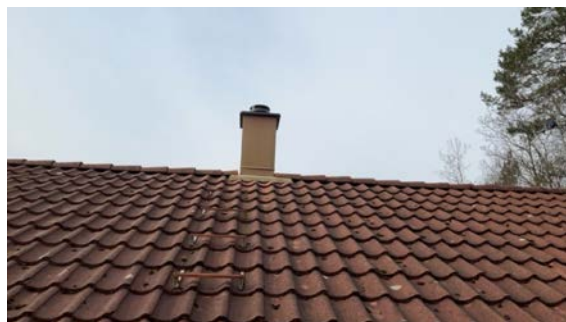
### ! TG 2 Nedløp og beslag

- Det mangler snøfangere på hele eller deler av taket, men det var ikke krav om dette på byggemeldingstidspunktet.
- Det er avvik:

Behov for utskiftninger nærmer seg.

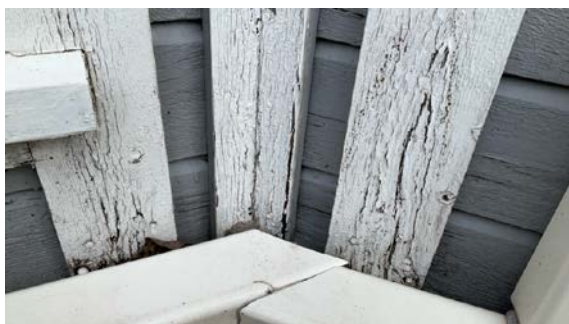
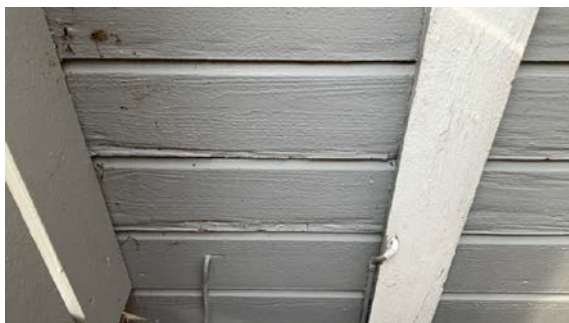
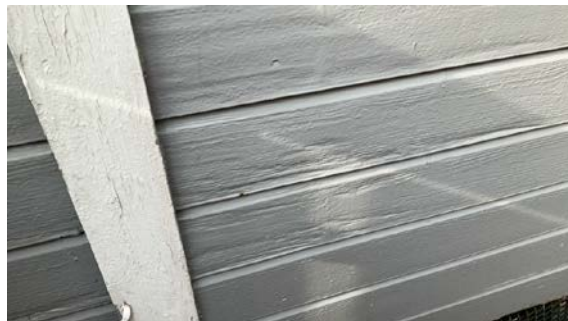
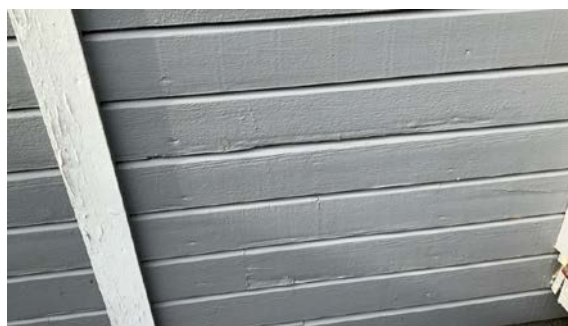
## ! TG 3 Takkonstruksjon/Loft

På undertak/takkonstruksjon er det svertesopp/mugg (mest på takflaten mot inngang), men det er satt inn ventiler i gavler for å bedre dette. I ytterste felt av takkonstruksjon mot gavli i kott mot inngangssiden er undertak helt vått/lekkasje.

Lekkasje må tettes og en del av undertak skiftes ut

Kostnadsestimat: 20 000 - 100 000

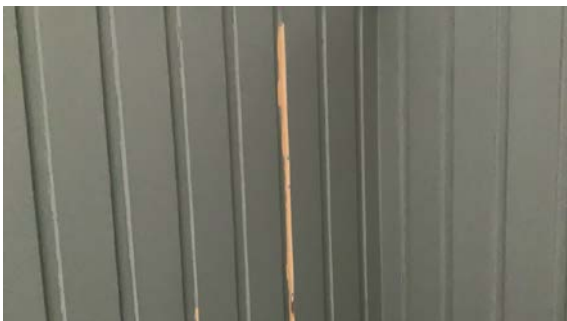
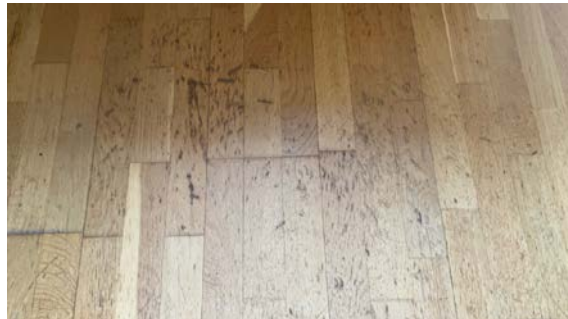
### TG 2 Etasjeskille/gulv mot grunn

- Det er målt høydeforskjell på mellom 15-30 mm gjennom hele rommet. Tilstandsgrad 2 gis med bakgrunn i standardens krav til godkjente måleavvik.

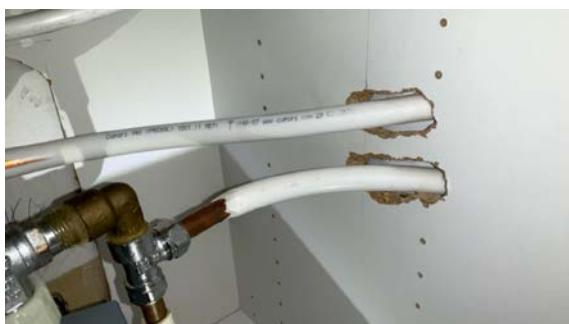
### TG 2 Avløpsrør

Ut fra alder kan skader plutselig oppstå på eldre anlegg
