# YTRE VÅGSBYGD

BRØVIGLIA 3, 4623 KRISTIANSAND S

Befaringsdato: 27.01.2026

Rapportdato: 24.02.2026

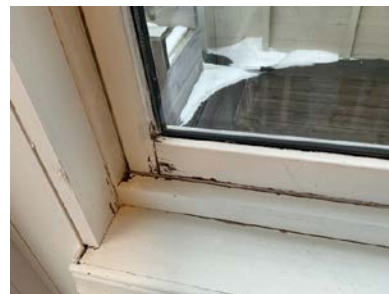
Råteskader i takvindu.

- Vinduer med råteskader må erstattes med nye.
- Det må påregnes noe vedlikehold og at enkelte vinduer må skiftes ut.

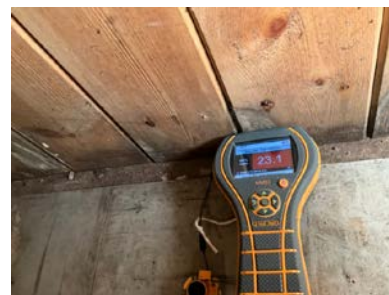
- Det er stedvis påvist fuktnivå som tilsier at konstruksjonen kan ha fuktskader.
- Det er manglende fuktsperre på bakken.

Stedvis høyere fuktnivå mot topp av grunnmuren, kondens på grunn av lite isolering mot boligens 1. etasje er sannsynligvis årsaken.

Fukt i overgang mellom grunnmur og treverk.

- Overvåk konstruksjonen jevnlig. Avviket kan medføre behov for tiltak, men bør observeres over tid.
- Ytterligere undersøkelser må foretas for å få kartlagt tilstanden og omfanget på eventuelle skader.

Anbefaler å montere dampsperre på grunnen slik at jorddamp ikke trekker opp i etasjeskille.

Fare for fukt og råte skader om ikke det gjøres tiltak, hele etasjeskille mot boligens 1. etasje bør isoleres og dem må etableres dampsperre på varm side og på grunnen slik at ikke konstruksjonen blir ytterligere oppfuktet.

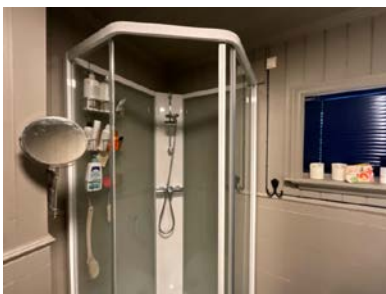
- Det er vindu/dør med ikke fuktbestandige materialer i våtsonen (ved vask, dusj, badekar, osv.), løsningen eller byggematerialet er uegnet.
- Det er uegnede materialer i våtsoner.

- Uten membran/tettesjikt er det høy risiko for at vann trenger gjennom konstruksjonene og kan medføre fuktskader.

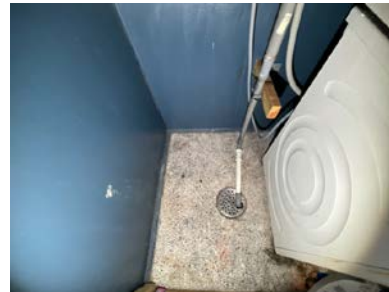
- Manglende oppgradering av våtrommet medfører høy risiko for at konstruksjonene ikke vil tåle vanlig bruk av vann eller lekkasjer. Dette kan føre til fuktskader på tilstøtende konstruksjoner.
