# SØRE HERREFOSS

TOPLANDSVEIEN 14

# Sammendrag av boligens tilstand

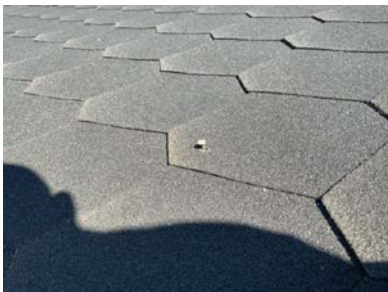
- Det er påvist at taktekingen er tæret, noe skadet eller deformert.

Det er registrert delvis løs og bulende teking flere steder på taket, og innfesting hvor spiker er spikret gjennom overliggende del av tekingen. Eldre takteking og undertak krever jevnlig kontroll og vedlikehold. Det bør påregnes utskiftning av undertak og takteking på sikt som følge av alder og naturlig slitasje. Systematisk vedlikehold og utbedring av skader ved behov kan forlenge takets gjenværende levetid.

Takteking er feil innfestet.

- Slitasje og skader på taktekingen kan redusere tettheten og gi økt risiko for lekkasjer over tid.
- Det anbefales å følge med på utviklingen og utføre vedlikehold eller delvis utbedring for å forlenge levetiden.

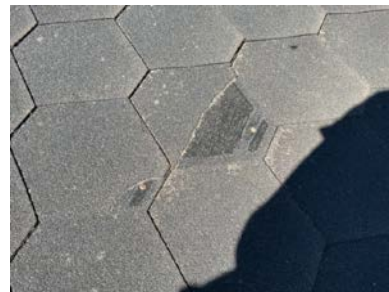
Skade på teking.

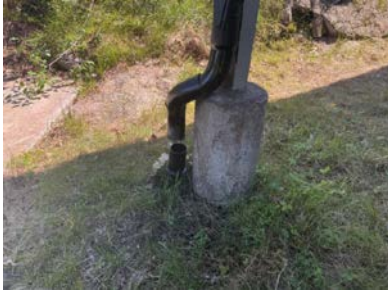
Nedløp er ikke påkoblet dreneringsrør.

- Mangelfull bortledning av vann kan føre til fuktbelastning på grunnmur, med risiko for fuktnntrenging og skader på konstruksjonen.
- Det anbefales å etablere tilfredsstillende bortledning av vann fra taknedløp, slik at vann ledes bort fra grunnmuren.

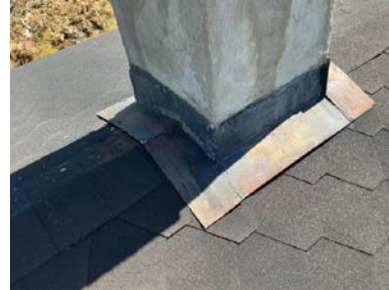
Eldre beslag rundt pipe.

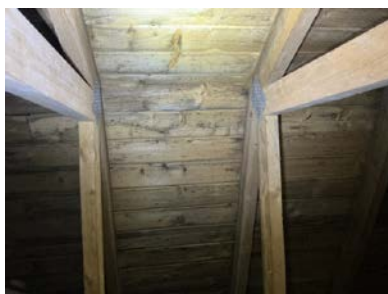
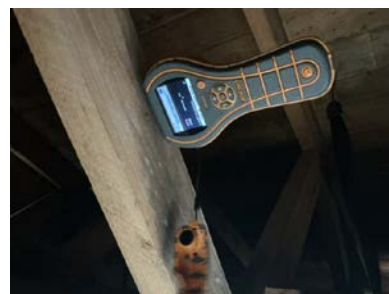
- Det er påvist fuktskjolder/skader i takkonstruksjonen

Ingen utslag på unormale fuktverdier på tilgjengelig sjekket sted.

- Årsak til fukt bør avdekkes. Deretter bør skaden utbedres, og skadet konstruksjon reparere eller skifte ut.
  - Merker etter fukt i undertaket på denne hytter er normalt da oppvarming fra 8-10 grader til 22-23 grader vil gjøre at det fort kan kondensere innvendig. Det er ikke registrert dampsperre mellom 1.etasje og loftkonstruksjonen, som fører til at varm luft føres opp gjennom innvendig tak og kondenserer mot undertak. Det anbefales jevnlig oppsyn av takkonstruksjonen.
- Det er påvist fuktmerker i takkonstruksjonen. Merker etter fukt i undertaket på denne hytter er normalt da oppvarming fra 8-10 grader til 22-23 grader vil gjøre at det fort kan kondensere innvendig. Det er ikke registrert dampsperre mellom 1.etasje og loftkonstruksjonen, som fører til at varm luft føres opp gjennom innvendig tak og kondenserer mot undertak.

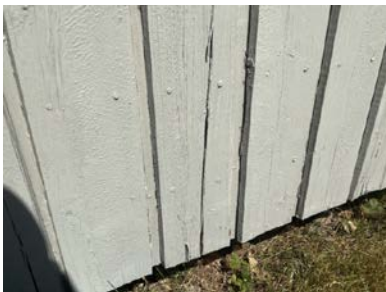
- Det er påvist betydelige råteskader i bordkledningen.

Det er registrert spredte råteskader i kledningen, samt omfattende råteskader på én gavlvegg. I tillegg er det manglende/begrenset lufting bak kledningen rundt hele boligen, noe som øker risikoen for fukt- og råteskader. Det er også registrert manglende musetetting. Det kan ikke utelukkes at råteskadene også har medført skader i bakliggende konstruksjon. Samlet vurderes forholdene som et vesentlig avvik med behov for utbedring, og tilstandsgrad 3 er derfor satt.

Sprekker i treverk.

- Råteskader i bordkledningen vil fortsette å utvikle seg både i tiliggende bordkledning og til bakenforliggende veggkonstruksjon, dersom en ikke foretar tiltak.
- Råteskadet bordkledning må skiftes ut.
- Uten tilstrekkelig lufting bak bordkledningen kan fuktighet som trenger inn bak bordene eller gjennom veggen innenfra ikke tørke opp. Dette skaper ideelle forhold for råtesopp og muggvekst.
- Det anbefales å etablere tilstrekkelig lufting i nedre kant av kledningen for å sikre uttørking og redusere fuktbelastning.
- Manglende gnagesikring kan føre til at skadedyr kommer inn i konstruksjonen, med risiko for skader og hygieniske problemer.
- Det anbefales å etablere gnagesikring for å hindre tilgang for skadedyr.

Kostnadsestimat er satt til utskifting av kledning på gavlvegg. Det må påregnes fremtidige kostnader for å skifte ut råteskadet kledning.

**Kostnadsestimat: 20 000 - 100 000**

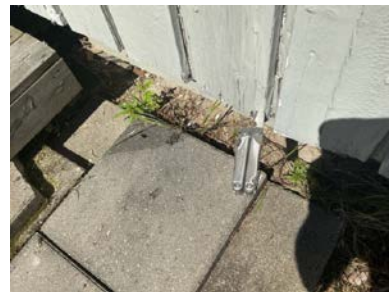
Råteskadet kledning.

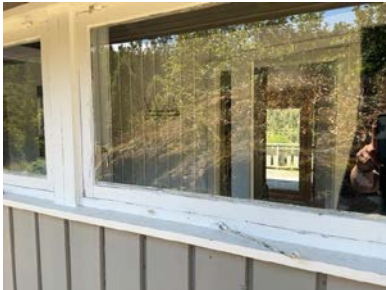
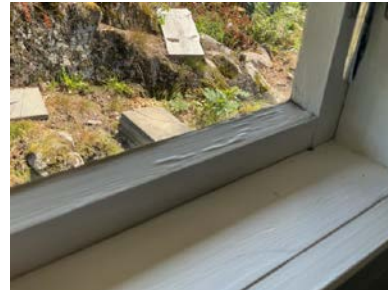
- Karmene i vinduer er slitte og det er sprekker i treverket.
- Vinduer har usikker fremtidig funksjon: Isoler glassruter eldre enn 35 år.

Vinduer av eldre dato er mer utsatt for vanninntrenging og kald trekk. Fare for punktering da isolerglass har oppnådd hele sin levetid. Sprekker i treverket kan føre til økt fuktopptak i treverket og videre nedbrytning av materialet dersom forholdet ikke utbedres. Over tid kan dette gi redusert funksjon og behov for utskifting av enkelte vinduer.

Tilstandsgrad er satt på bakgrunn av registrert slitasje og høy alder.

Vinduer av eldre dato.

- Slitte karm og sprekker kan føre til redusert tetthet, fuktinntrenging og videre nedbrytning av treverket.
- Det må påregnes noe vedlikehold og at enkelte vinduer må skiftes ut.
- Eldre isolerglass har økt risiko for punktering og redusert isolasjonsevne, med fare for varmetap og kondensproblemer.
- Det anbefales å planlegge utskifting av vinduene for å sikre tilfredsstillende funksjon og energieffektivitet.

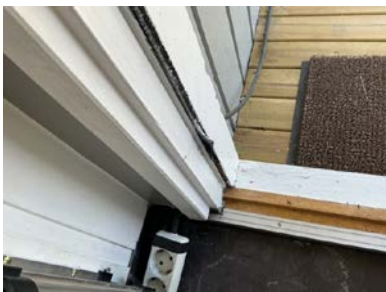
Eldre tredører har redusert teknisk og funksjonell standard som følge av alder og normal slitasje. Over tid kan dette medføre svekket tetthet, deformasjoner i dørblad/karmer, redusert isolasjonsevne og økt luftlekkasje. Slitasje i overflatebehandling kan også gi økt risiko for fuktopptak og videre nedbrytning av treverket dersom vedlikehold ikke følges opp.

Forholdet representerer et aldersrelatert avvik, og ytterligere forringelse må påregnes.

Slitte tetningslister.

- Utetthet mellom dørblad og karm kan føre til trekk, varmetap og risiko for fuktinntrenging.
- Det anbefales å justere, tette eller utbedre døren for å sikre god tetthet og funksjon.
- Det anbefales å justere, vedlikeholde eller utbedre dører for å sikre normal funksjon.

Det anbefales jevnlig vedlikehold, herunder overflatebehandling, kontroll av tetningslister, justering av hengsler og beslag samt utbedring av eventuelle lokale skader. Utskiftning må påregnes på sikt som følge av alder og naturlig slitasje.

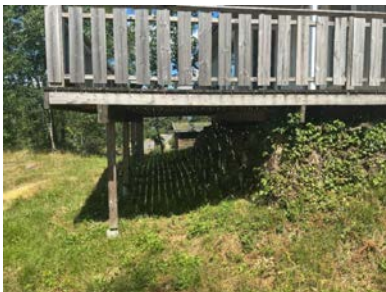
Det er registrert noe nedbøyning av bjelkelaget på verandaen. Forholdet har sannsynligvis sammenheng med underdimensjonert bjelkelag, stor avstand mellom bærebjelker og setninger i grunnen rundt fundamentene. Rekkverket mot trapp gir etter ved belastning og bør sikres.

- Det anbefales å få utført en fagkyndig vurdering og utbedre eller forsterke konstruksjonen for å sikre trygg bruk.
- Konsekvensen er at rekkverket ikke oppfyller dagens sikkerhetskrav, noe som kan medføre økt risiko for fallulykker, særlig for barn, samt behov for utbedring for å tilfredsstille gjeldende forskrifter.
- Åpninger i rekkverk må endres for å tilfredsstille dagens krav til sikkerhet.

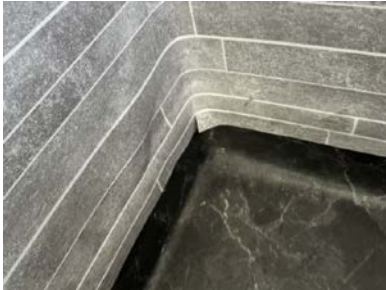
Belegg har løsnet i skjøt.

- Bruk av ikke fuktbestandige materialer i våtsonen kan føre til rask nedbrytning ved fuktpåvirkning. Dette øker risikoen for fuktskader, råte og muggdannelse, samt redusert levetid på bygningsdeler.
- Det anbefales å skifte ut uegnede materialer med fuktbestandige løsninger tilpasset bruk i våtsoner.
- Forholdet kan svekke overflatens tetthet. Det anbefales å gjøre tiltak for å sveise belegget slik at tettheten opprettholdes.

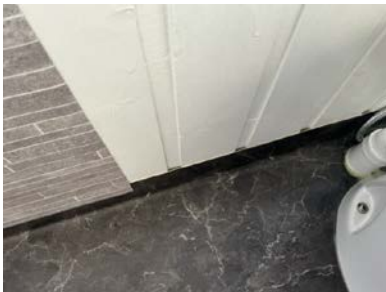
Oppkant på vegg ved dusj.

- Utførelsen med oppkant av vinylbelegg på utsiden av trepanelet innebærer risiko for at bruksvann kan trenge ned bak belegget og inn i trekonstruksjonen. Dette kan over tid føre til fuktskader. Det anbefales å utbedre forholdet slik at overgangen mellom gulv og vegg blir fuktsikker.

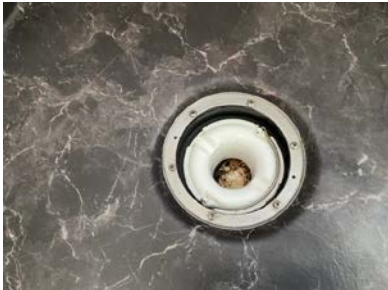
- Konsekvensen er at det kan oppstå fuktskader i konstruksjonen bak overflatematerialet. Vann kan trenge inn gjennom utettheter og forårsake fuktskader ved fukttilførsel gjennom enten bruksvann eller lekkasjevann.

Sluk av plast.

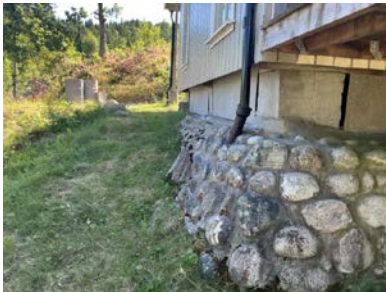
Eldre natursteinsmur.

- Det anbefales å følge med på utviklingen og vurdere nærmere undersøkelser dersom forholdene endrer seg.

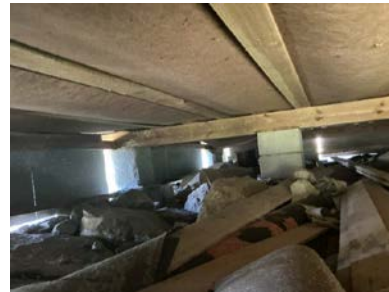
Vindhett buler ned etter fuktpåkjenning og alder.

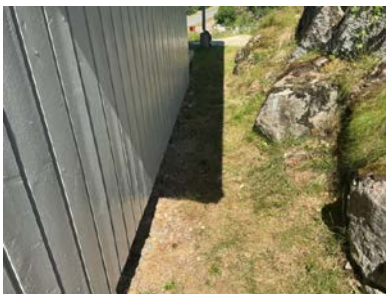
Det er registrert flatt terreng på baksiden av fritidsboligen. Forholdet kan medføre at overflatevann renner inn under bygningen og ikke ledes tilstrekkelig bort. Det anbefales å etablere fall fra bygningen slik at vann ledes bort fra konstruksjonen og skader ikke oppstår i kryperommet under bygget.

- Dårlig fall kan føre til vannansamlinger mot grunnmuren, med økt risiko for fuktinntrenging og skader på konstruksjonen.
- Det anbefales å etablere fall bort fra bygningen og sikre god bortledning av vann fra grunnmuren.
