# ENGESLAND

HAUKOMVANN HYTTEOMRÅDE 40, 4768 ENGESLAND

# Tilstandsrapport

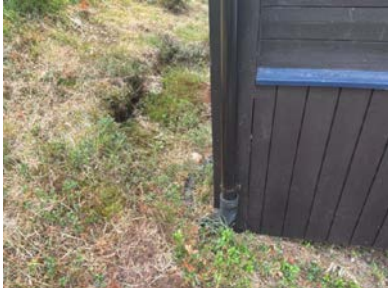
Nedløp ført ned i drensrør.

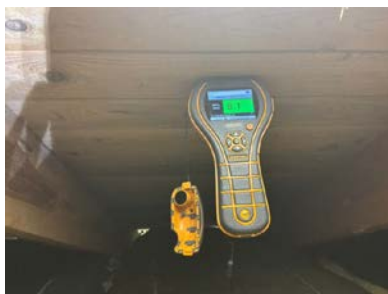
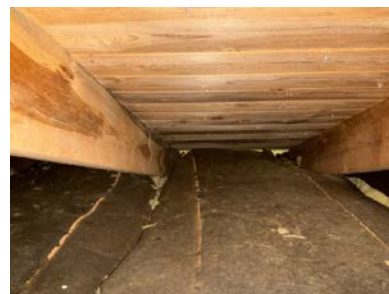
## TG 2 Takkonstruksjon/Loft

- Det er påvist fuktskjolder/skader i takkonstruksjonen
- Det er begrenset/dårlig ventilering av takkonstruksjonen.

- Det må gjøres nærmere undersøkelser
- Dårlig ventilering kan føre til opphopning av fukt, med risiko for kondens, mugg- og råteskader i konstruksjonen.

Ventilasjon av loft bør holdes adskilt fra lufting bak ytterkledning for å unngå uønsket transport av fuktig luft inn i takkonstruksjonen.

Det anbefales jevnlig inspeksjon av loft og takkonstruksjon for å avdekke eventuell fuktpåvirkning eller begynnende skadeutvikling, spesielt ved mye nedbør og/eller snø.

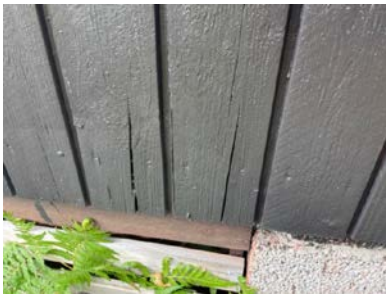
Mangelfull lufting og manglende musesperre øker risikoen for fukt-, kondens- og skadedyrproblematikk i veggkonstruksjonen. Utbedring av lufting og montering av musesperre anbefales.

Det er registrert kledning i kontakt med terrenget på et hjørne av fritidsboligen. Forholdet medfører økt fuktbelastning på trekledningen, noe som kan føre til råteskader og redusert levetid. Det anbefales å senke terrenget eller på annen måte etablere tilstrekkelig klaring mellom terreng og kledning.

Sprekkdannelser i enkelte kledningsbord.

- Uten tilstrekkelig lufting bak bordkledningen kan fuktighet som trenger inn bak bordene eller gjennom veggen innenfra ikke tørke opp. Dette skaper ideelle forhold for råtesopp og muggvekst.
- Det anbefales å etablere tilstrekkelig lufting i nedre kant av kledningen for å sikre uttørking og redusere fuktbelastning.
- Manglende gnagesikring kan føre til at skadedyr kommer inn i konstruksjonen, med risiko for skader og hygieniske problemer.
- Det anbefales å etablere gnagesikring for å hindre tilgang for skadedyr.

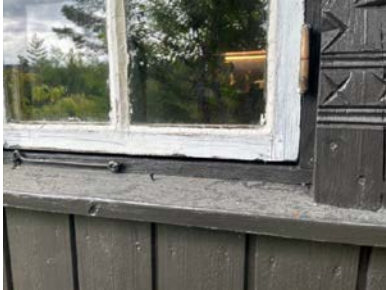
- Det er påvist tegn på innvendig kondensering av enkelte vindusglass.
- Karmene i vinduer er slitte og det er sprekker i treverket.
- Vinduer har usikker fremtidig funksjon: Isolerglassruter eldre enn 35 år.

- Kondensering på enkelte glass har medført fuktskader i treverk og kan medføre utskiftningsbehov av enkelte vinduer.
- Slitte karmen og sprekker kan føre til redusert tetthet, fuktinntrenging og videre nedbrytning av treverket.
- Det må påregnes noe vedlikehold og at enkelte vinduer må skiftes ut.
- Eldre isolerglass har økt risiko for punktering og redusert isolasjonsevne, med fare for varmetap og kondensproblemer.
- Det anbefales å planlegge utskifting av vinduene for å sikre tilfredsstillende funksjon og energieffektivitet.

Slitte overflater og begynnende råteskader kan føre til økt fuktopptak i treverket og videre nedbrytning av materialet dersom forholdet ikke utbedres. Over tid kan dette gi redusert funksjon og behov for utskifting av enkelte vinduer.

Eldre vinduer med høy slitasje.

Lokale utbedringer av fuktskader og overflatebehandling bør utføres for å hindre videre nedbrytning. Det må påregnes vedlikehold av vinduene og utskifting av enkelte vinduer der skadene er størst.

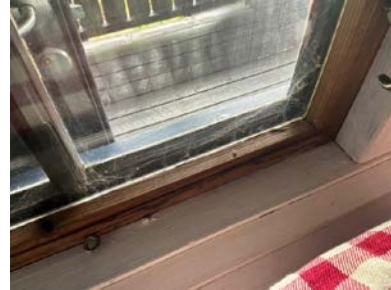
Fuktskader på innvendig vinduskarm.

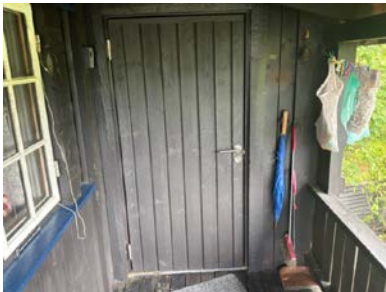
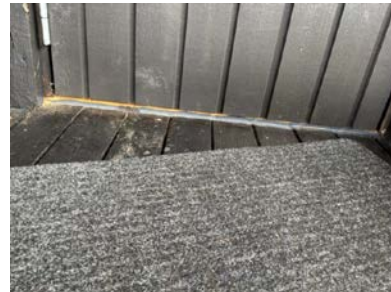
## TG 2 Ytterdører

- Det er påvist avvik rundt innsettsdetaljer.

- Avvik rundt innsettsdetaljer kan føre til utettheter, med risiko for fuktinntrenging, trekk og varmetap.
- Det anbefales å kontrollere og utbedre innsettsdetaljer rundt dør for å sikre tett og korrekt utførelse.

Manglende avstand/beslag.

Det er registrert liten avstand mellom terrassebord og nedre del av dørkarm. Det anbefales å gjøre tiltak for å heve avstanden samt montere beslag under hovedytterdør for å forhindre at vann kan sige inn under døren, og inn i veggen eller gulvet.

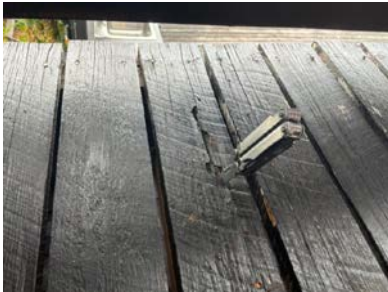
## TG 3 Balkonger, verandaer, takterrasser og altaner

- Det er påvist fukt-/råteskader i konstruksjonen.
- Rekkverket på balkong eller terrasse er for lavt i forhold til dagens krav.

- Fukt- og råteskader kan føre til svekket konstruksjon og redusert bæreevne, med risiko for videre skadeutvikling.
- Råteskadet trekledning må skiftes ut.
- Konsekvensen er at rekkverket ikke gir tilstrekkelig fallsikring i henhold til dagens krav, noe som medfører økt risiko for fallulykker og behov for utbedring for å oppnå tilfredsstillende sikkerhet.
- Det anbefales å utbedre rekkverket slik at høyden tilfredsstiller gjeldende krav, for å sikre trygg bruk.

Det er registrert råteskader i flere terrassebord. Omfanget av skadene bør kartlegges nærmere, og terrassebord med råte må skiftes ut. På grunn av konstruksjonens alder og slitasje må det påregnes behov for utskifting av flere terrassebord i nær fremtid.

Kostnadsestimat er satt til utskifting av råteskadede terrassebord.

**Kostnadsestimat: Under 20 000**

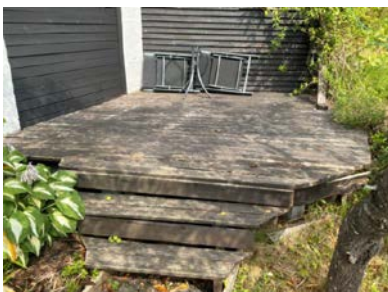
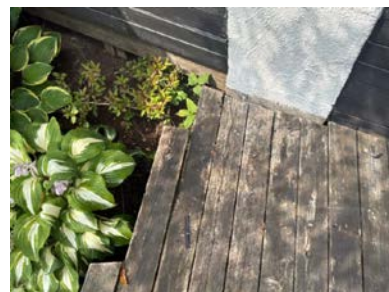
## Terrasser og plattinger på terreng

- Det er påvist fukt-/råteskader i konstruksjonen.
- Det er ikke montert rekkverk på balkong eller terrasse.

- Fukt- og råteskader kan føre til svekket konstruksjon og redusert bæreevne, med risiko for videre skadeutvikling.
- Råteskadet trekledning må skiftes ut.
- Rekkverk må monteres på balkong eller terrasse for å lukke avviket.
- Konsekvensen er at det ikke er noen fallsikring, noe som medfører høy risiko for fallulykker og kan være behov for umiddelbar utbedring for å ivareta sikkerheten.

Det er registrert råteskader i terrassebord, nedbøyning og generell høy slitasje. Omfanget av skadene bør kartlegges nærmere, og terrassebord med råte må skiftes ut. På grunn av konstruksjonens alder og slitasje må det påregnes behov for utskifting av flere terrassebord i nær fremtid.

Kostnadsestimat er satt til utskifting av råteskadede terrassebord.

**Kostnadsestimat: Under 20 000**

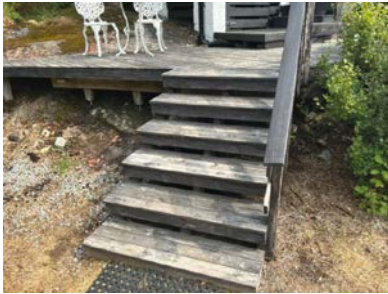
- Mangelfull sikring kan føre til fallulykker eller at personer mister støtte, med fare for alvorlig skade.
- Åpninger i rekkverket kan medføre fare for at personer, særlig barn, kan falle gjennom eller komme i klem. Forholdet innebærer risiko for alvorlig personskade ved fall fra høyde.
- Mangelfull sikring kan føre til fallulykker eller at personer mister støtte, med fare for alvorlig skade.
- Rekkverk må monteres for å lukke avviket.

Manglende rekkverk.

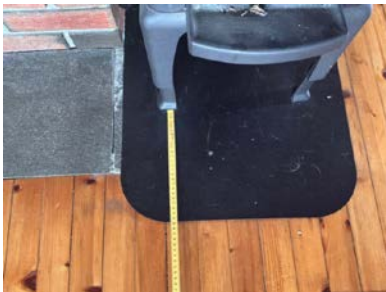
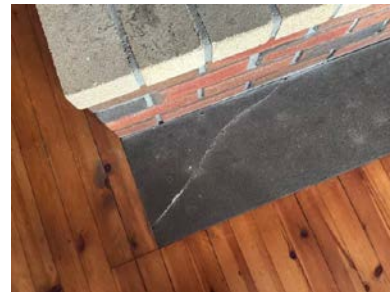
- Manglende synlighet av pipevanger gir usikkerhet om tilstand og utførelse. Skjulte skader eller utettheter kan forekomme, noe som kan medføre økt risiko for brann og fare for liv og helse.
- Avstanden mellom ildstedet og brennbart materiale er for liten og øker risikoen for overoppheting og antennelse. Dette medfører brannfare og kan utgjøre fare for liv og helse.

Det er registrert sprekk i ildfast flis foran åpen peis. Det må påregnes å bytte ut flis for å tilfredsstille gjeldene brannkrav.

Eldre pipeløp har økt risiko for slitasje i innvendig foring, fuger og overganger. Over tid kan dette medføre redusert tetthet, svekket trekk eller behov for rehabilitering. Selv om det ikke er registrert tegn til akutt funksjonssvikt ved befaring, må aldersrelatert nedbrytning og økt vedlikeholdsbehov påregnes.

- Det anbefales å tilrettelegge for kontroll av pipevanger eller være oppmerksom på risiko og følge med på eventuelle tegn til avvik.
- Større avstand til brennbart materiale må etableres.

Det anbefales jevnlig kontroll og oppfølging i henhold til kommunal feiing og tilsyn. Ved tegn til dårlig trekk, sprekkdannelser eller lekkasje bør nærmere undersøkelser foretas. Rehabilitering eller innvendig rørforing kan bli aktuelt på sikt som følge av alder og naturlig slitasje.

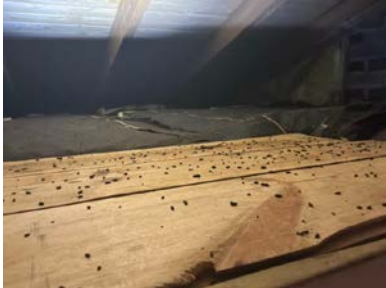
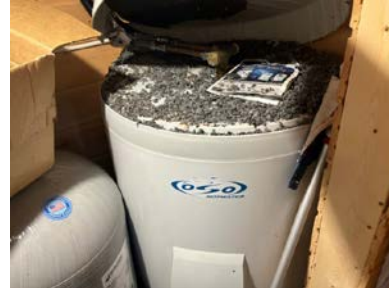
## TG 2 Skadedyr og fuktkrevende insekter

- Det er registrert spor etter skadedyr, men av ukjent omfang.
- Det er påvist inntreksveier for gnagere.

- Inntreksveier for gnagere gir økt risiko for skadedyr i konstruksjonen, med fare for skader og hygieniske problemer.
- Det anbefales å tette åpninger og etablere gnagesikring for å hindre tilgang.

Det er registrert muselort, som tyder på aktivitet fra mus i bygningen. Forholdet indikerer at konstruksjonen ikke er tilstrekkelig sikret mot skadedyr. Det anbefales å kartlegge omfanget av aktiviteten, tette mulige inngangspunkter og fjerne rester etter mus for å redusere risikoen for videre skader og hygieniske utfordringer.

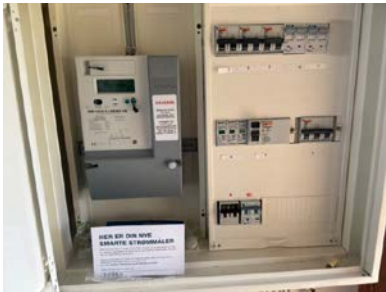
På bakgrunn av manglende samsvarserklæringer på deler av anlegget anbefales det en utvidet el kontroll på hele anlegget. Kostnader etter en kontroll må påregnes.

En utvidet el-kontroll i et bygg er en grundigere vurdering av det elektriske anlegget enn en vanlig el-kontroll. Den gjennomføres ofte når det er behov for å sikre at det elektriske anlegget er trygt, oppdatert eller har blitt utsatt for endringer, skader eller slitasje. En utvidet el-kontroll er en full gjennomgang av det elektriske anlegget: Dette inkluderer inspeksjon av sikringsskap, ledninger, stikkontakter, brytere og jordingssystemer. Testing av jordfeilbrytere og beskyttelsesanordninger: Sikrer at disse fungerer som de skal for å hindre elektrisk støt og brann. En utvidet el-kontroll gir en mer detaljert vurdering av det elektriske anleggets tilstand, og bidrar til å sikre at det er trygt og i henhold til gjeldende forskrifter.
