# GAMLE KIRKEVEI

GAMLE KIRKEVEI 3B, 4580 LYNGDAL

Befaringsdato: 04.08.2026

Rapportdato: 17.08.2026

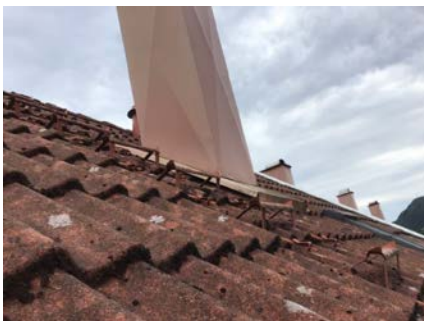
- Manglende snøfangere kan føre til ras av snø og is fra taket, med fare for skade på personer, eiendom og installasjoner.

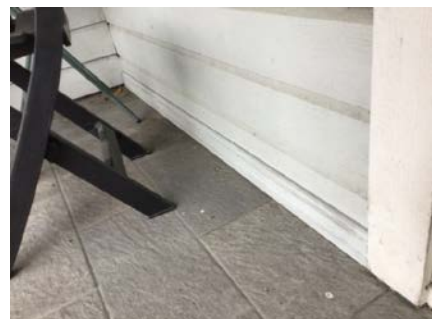
- Det er ingen eller liten lufting i nedre kant av kledning mot terreng.
- Kledningen ligger nær dekke, noe som medfører økt risiko for oppsug av fuktighet fra underlaget. Dette kan over tid føre til skader på kledningen dersom tiltak ikke iverksettes.

- Det bør foretas tiltak for å bedre lufting av kledningen.
  - Det bør etableres tilstrekkelig avstand mellom kledning og dekke for å redusere risikoen for fuktopptrekk og påfølgende råteskader i kledningen.
- Manglende tiltak kan føre til redusert levetid og behov for kostbare utbedringer.

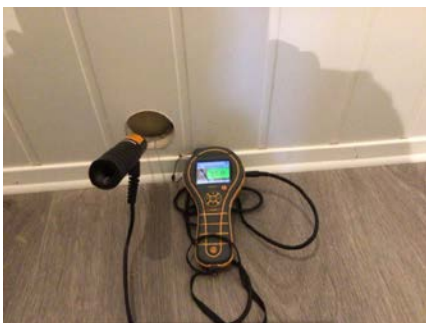
Hulltaking er foretatt i utfordret vegg i bod mot øst, med mindre avvik registrert (15,9 vektprosent).

- Det er påvist konstruksjon med skaderisiko (avvik fra faglig god utfordret/oppbygging).
- Det er lagt plastfolie bak platene i kjelleren, noe som medfører fare for kondensdannelse.

- Det anbefales å få vurdert konstruksjonen nærmere og gjennomføre tiltak for å redusere risikoen, herunder forbedret fuktsikring, ventilasjon eller ombygging til en mer robust løsning.

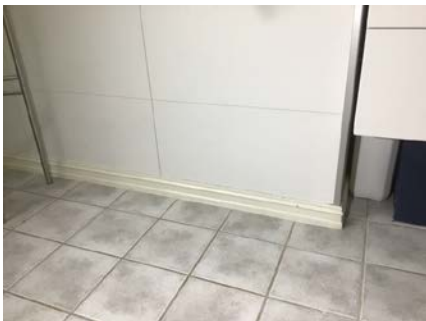
LOFT > BAD

- Våtromsplatene er ikke montert fagmessig, da det er benyttet gulvlist langs gulvet. Dette kan medføre økt risiko for fuktskader, da løsningen ikke tilfredsstiller krav til vanntetthet i våtsoner.

List langs gulv med fare for fuktskader

- Det anbefales å demontere og montere våtromsplatene på nytt i henhold til produsentens anvisninger og gjeldende våtromsnorm, inkludert korrekt tetting av skjøter og gjennomføringer. Eventuelt bør arbeidet utføres eller kontrolleres av kvalifisert fagperson.
