# LYNGDAL

TEIS LUNDEGAARDS VEI 130, 4580 LYNGDAL

Enebolig med alt på ett plan - Stor tomt med flotte utearealer - Frittliggende garasje - 3 soverom

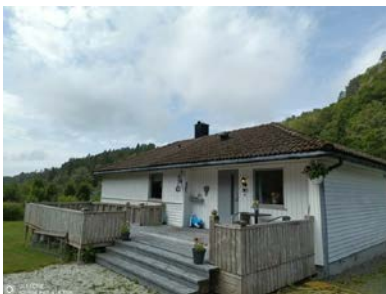
- Det er påvist sprekker, mose, ujevnheter og andre symptomer på svekkelse.
- Vanntett sjikt på tak er eldre enn 18 år.
- Undertak (oljeimpregnert trefiberplater) er eldre enn 13 år.

Tekking er mosegrodd

- Svekking av taktekkingen kan føre til økt risiko for lekkasjer og fuktskader i underliggende konstruksjon.
- Det anbefales å kontrollere tilstanden nærmere og utbedre eller fornye taktekkingen ved behov.

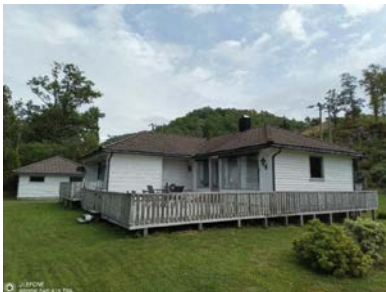
Taket har ikke montert snøfangere

- Lokale utbedringer av lekkasjer og eventuelt utskiftning må påregnes.
- Manglende snøfangere kan føre til ras av snø og is fra taket, med fare for skade på personer, eiendom og installasjoner.
- Det må monteres snøfangere tilpasset takets utforming for å ivareta sikkerheten.

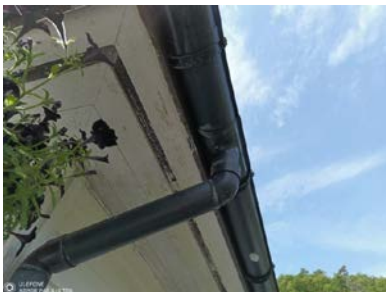
- Det er spor etter punktvis lekkasjer i renner og nedløp

Det er spor etter punktvis lekkasjer i renner og nedløp

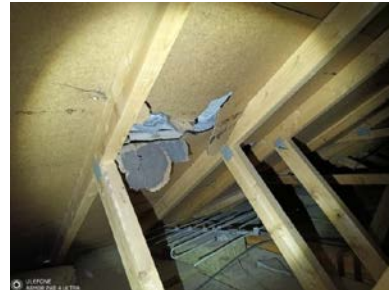
- Det er registrert spor etter smånagere i isolasjonssjiktet på loftet.
- Det er registrert skader på sutakplatene i takkonstruksjonen. Enkelte plater er skadet og har redusert funksjon.

Skade på undertak.

- Forholdet bør undersøkes nærmere for å avklare om det fortsatt er aktivitet. Eventuelle inngangspunkter bør lokaliseres og tettes, og tilgriset eller skadet isolasjon bør fjernes og erstattes ved behov.
- Skadede sutakplater må skiftes. I forbindelse med utbedringen bør omkringliggende konstruksjoner kontrolleres for eventuelle følgeskader og årsaken til skadene avklares.

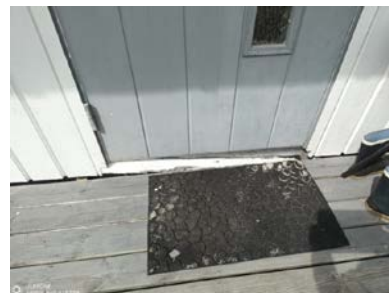
Skader på beslag under hovedytterdør

- Råte eller store skader i dører medfører redusert styrke, tetthet og funksjon. Dette kan føre til varmetap, fuktinntrengning og videre skade på tilstøtende konstruksjoner.
- Det er viktig å utbedre eller skifte ut skadde dører. Omfanget av skadene bør vurderes, og årsaken til eventuell fuktpåvirkning må utbedres for å sikre en varig løsning.
- Utetthet mellom dørblad og karm kan føre til trekk, varmetap og risiko for fuktinntrengning.
- Det anbefales å justere, tette eller utbedre døren for å sikre god tetthet og funksjon.

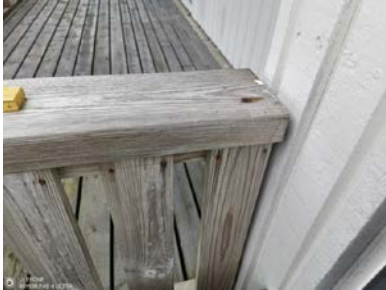
- Det er observert rustdannelse på skruer og øvrige innfestingspunkter i konstruksjonen. Forholdet kan over tid svekke innfestingen og bør utbedres med festemidler egnet for utvendig bruk.
- Rekkverket på balkong eller terrasse er for lavt i forhold til dagens krav.

Innfesting av skruer ruster

- Rustdannelse kan over tid svekke innfestingen og redusere konstruksjonens levetid. Rustutsatte skruer bør skiftes ut med korrosjonsbestandige festemidler egnet for utvendig bruk.
- Konsekvensen er at rekkverket ikke gir tilstrekkelig fallsikring i henhold til dagens krav, noe som medfører økt risiko for fallulykker og behov for utbedring for å oppnå tilfredsstillende sikkerhet.
- Det anbefales å utbedre rekkverket slik at høyden tilfredsstiller gjeldende krav, for å sikre trygg bruk.

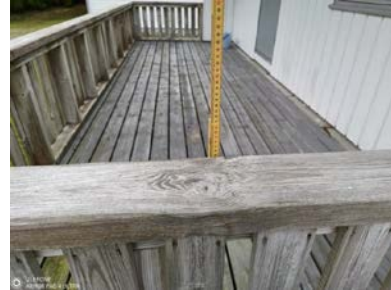
Rekkverk er lavere enn dagens krav

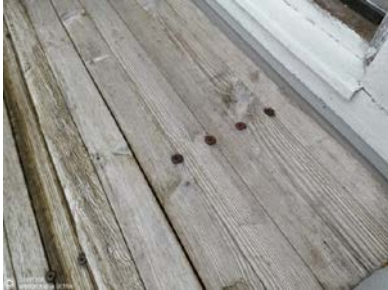
- Tretrappen er værslitt, og det er registrert rustdannelse på skruer som ikke er egnet for utvendig bruk.
- Det er ikke montert rekkverk på utvendig trapp / håndløper

Rustdannelse på skruer som ikke er egnet for utvendig bruk.

- Rust kan over tid svekke innfestingen, mens værslitasje kan redusere treverkets levetid. Rustutsatte skruer bør skiftes ut med korrosjonsbestandige festemidler, og treverket bør vedlikeholdes. Skadet treverk må skiftes ved behov.
- Mangelfull sikring kan føre til fallulykker eller at personer mister støtte, med fare for alvorlig skade.
- Rekkverk må monteres for å lukke avviket.

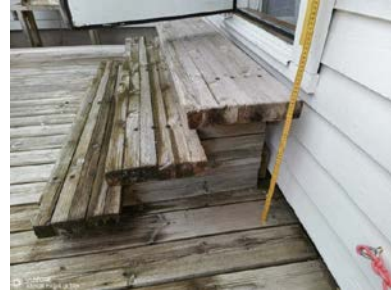
Trapp har ikke rekkverk

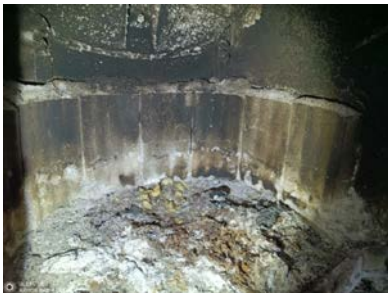
- Sprekk i ildfast stein inne i ovnen

Det er skade på ildfast stein

- Stein bør skiftes ut

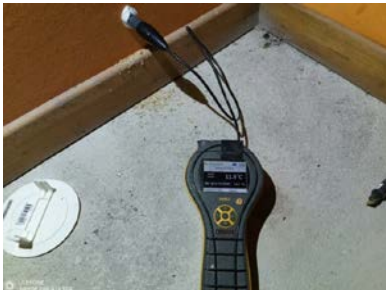
- Det påviste fuktnivå gir grunn til å overvåke konstruksjonen jevnlig for å se utvikling over tid, og eventuelt foreta tiltak for å unngå fuktskader.
- Horizontalriss som følge av jordtrykk kan indikere belastning på konstruksjonen fra omkringliggende masser. Dette kan føre til videre sprekkutvikling, fuktinntrengning og i noen tilfeller svekket stabilitet over tid.

Rf måling.

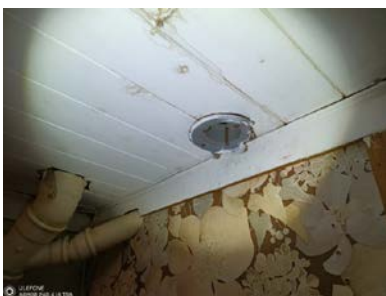
Det er opplyst at det er smågnagere i himlingen på vaskerom.

- Opplysninger om skadedyr kan indikere risiko for skader på konstruksjonen og hygieniske utfordringer.
- Det er registrert spor etter gnagere i himlingen på vaskerommet, mot etasjeskillet mellom kjeller og hovedetasje.
- Forholdet bør undersøkes nærmere for å avklare type skadedyr, omfang og om det fortsatt er aktivitet. Eventuelle inngangspunkter bør lokaliseres og tettes. Tilgriset eller skadet isolasjon og andre berørte materialer bør fjernes og skiftes ved behov.

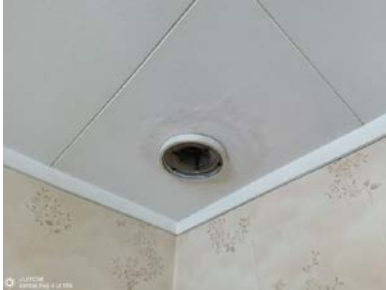
Det er fuktskader rundt ventil i himling

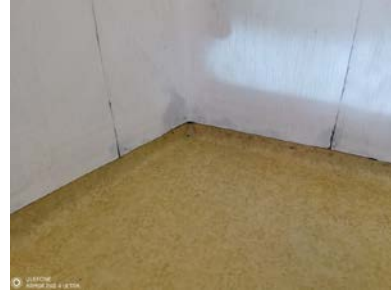
Plater på vegg i dusjsone har skader i overflate

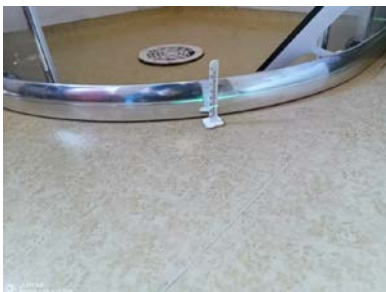
Måling fra dør mot dusjvegger

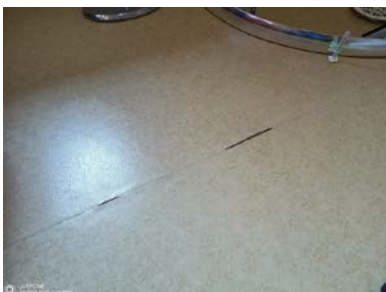
Sprekk/ skade i belegg

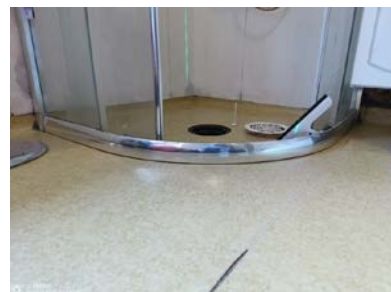
Kant på dusjvegger hindrer vann utenfor dusjsonen å renne til sluk

- Mulighet for vannlekkasje uten at vann ledes til sluk kan føre til vannansamlinger og fuktinntrengning i konstruksjonen. Dette øker risikoen for skjulte fuktskader, muggvekst og nedbrytning av materialer.
- Eventuelt lekkasjevann fra utstyr utenfor dusjsone vil ikke ha en naturlig vei til sluket. Dette kan føre til at vann samler seg på gulvet og potensielt renner ut av rommet eller trenger inn i konstruksjonen.
- Det bør etableres avrenning inn til sluk for hele våtrommet.
- Sprekker i et vinylbelegg kan føre til at vann trekker ned i gulvkonstruksjonen med påfølgende fukt/råteskader.
- Det anbefales å utbedre eller skifte ut skadet vinylbelegg. Underlaget bør kontrolleres for eventuelle fuktskader, og årsaken til sprekkdannelsen må avklares og utbedres før nytt belegg legges.

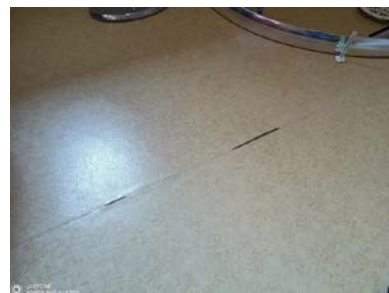
Skader i belegg

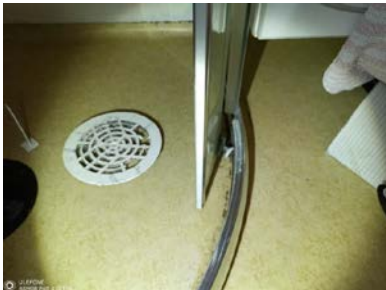
Dør på dusjvegger er løs

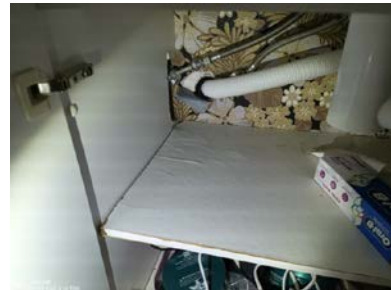
Innredning har fuktskader

- Skader eller svelling på innredning indikerer fuktpåvirkning og kan føre til redusert funksjon, videre nedbrytning av materialer og risiko for muggdannelse.
- Lokal utbedring må utføres.
- Ødelagt innredning på våtrom kan medføre redusert funksjon og brukskvalitet, samt økt risiko for fuktinntrengning og videre skade på omkringliggende materialer.
- Det anbefales å skifte ut eller reparere ødelagt innredning.

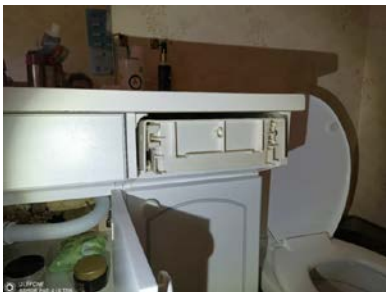
Front på innredning mangler

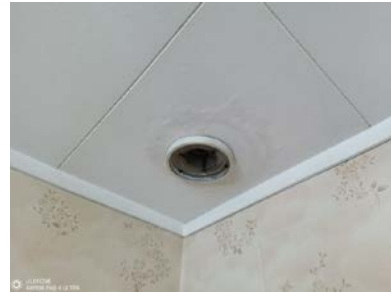
Skade i himling rundt ventil

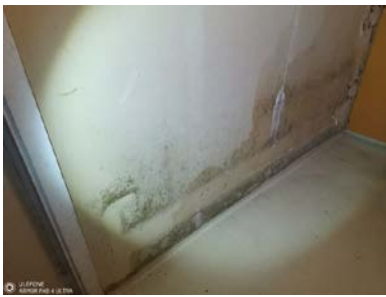
Uegnede og slitte overflater

- Uegnede og slitte overflater kan ha redusert motstand mot fukt og være vanskelige å rengjøre. Ved oppgradering bør veggene utføres med fuktbestandige materialer og overflater som er egnet for bruk i vaskerom.

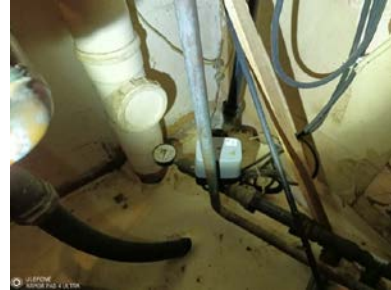
Det er skader og brudd i belegg

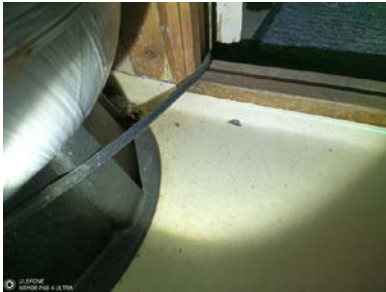
Terskel med oppkant.

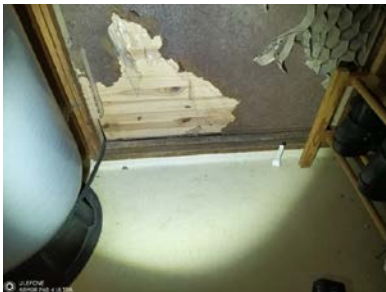
Rommet har ikke etablert tilluft spalte eller tilsvarende i dør.

- Et avtrekkssystem som ikke fungerer tilfredsstillende kan føre til utilstrekkelig fjerning av fukt og forurenset luft. Dette øker risikoen for kondens, muggvekst, dårlig innelima og fuktskader.
- Det anbefales å kontrollere og utbedre avtrekkssystemet slik at det oppnår tilstrekkelig kapasitet og funksjon. Dette kan innebære rensing, justering eller utskifting av vifte og kanaler.
- Avtrekkssystemet må utbedres.
- Det bør etableres tilluft til våtrommet.

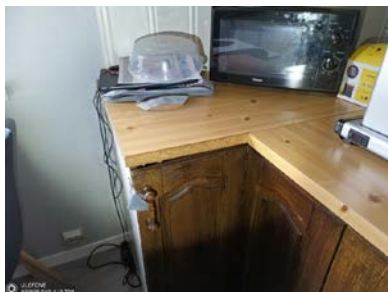
Skader på dør

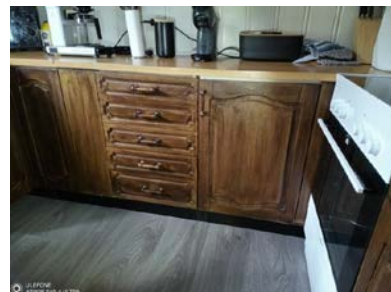
Innredning må justeres

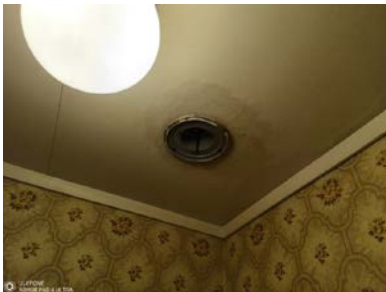
Fuktskader rundt ventil i himlingen

- Skader på overflater kan tyde på begynnende fuktproblemer eller slitasje, med risiko for videre utvikling og skader i konstruksjonen.
- Det anbefales å undersøke årsak og utbedre skader tidlig for å hindre videre forverring.

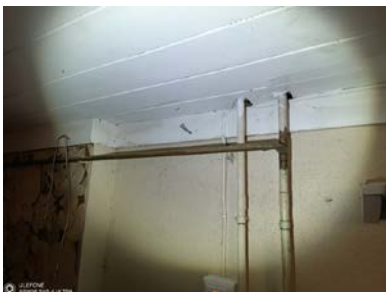
Eldre vannrør i kobber.

- Eldre kobberør med skjøter har økt risiko for lekkasjer og svikt i koblinger, med fare for vannskader.
- Det anbefales å følge med på tilstanden. Det kan bli behov for utskifting av rørsystemet for å sikre videre funksjon og redusere risiko for skader.
- I forbindelse med oppgradering av våtrom vil det være naturlig med utskifting av rør.

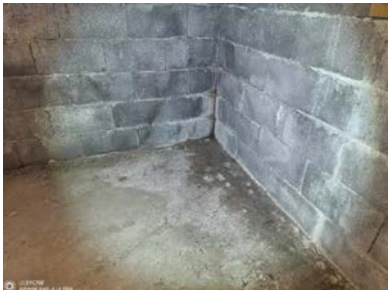
Saltutslag og spor etter fukt i kjeller

- Det anbefales å iverksette tiltak for å redusere fuktbelastningen, samt følge opp med nærmere undersøkelser ved behov.
- Avflassing og utfelling kan indikere fuktpåvirkning i konstruksjonen, med risiko for videre nedbrytning av overflater og materialer.

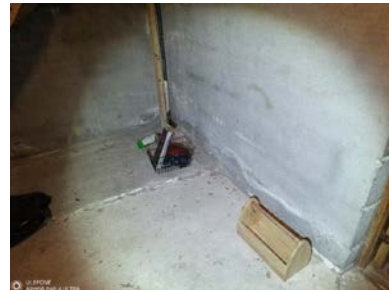
Saltutslag på kjellervegg.

- Det anbefales å iverksette tiltak for å redusere fuktbelastningen, samt reparere skadede overflater ved behov.

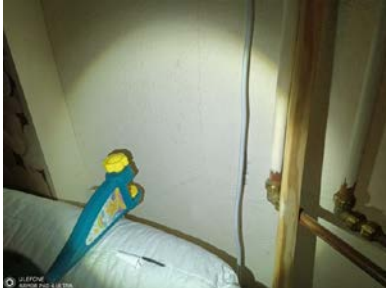
Riss i pusset overflate

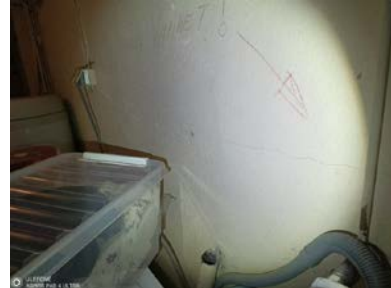
Horisontal riss i grunnmur

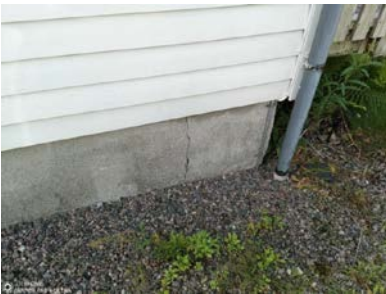
Utvendig synlig sprekk i grunnmur

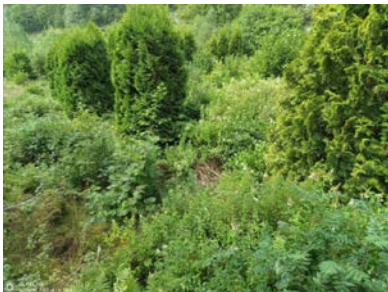
Område med potensielt skjult skrot.

- Forholdet medfører risiko for fall-, klem- og kuttskader. Skrot og rester av bilvrak bør fjernes og leveres til godkjent mottak. Området bør sikres frem til opprydding er gjennomført.
