# LILLESAND

FAGERHEIMSVEIEN 2B, 4790 LILLESAND

Befaringsdato: 10.08.2026

Rapportdato: 18.08.2026

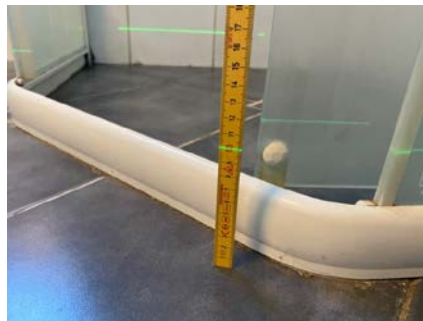
Målt ved dør

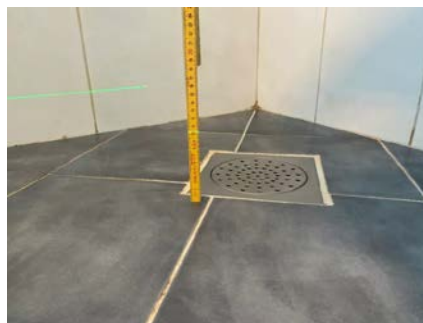
På utsiden av dusj, sokkel stenger for lekkasjevann.

- Fysiske hindringer som forhindrer at lekkasjevann ledes til sluk bør fjernes, slik at alt vann på gulvet kan renne uhindret til sluket. Konsekvensen av manglende avrenning er økt risiko for vannskader på omkringliggende konstruksjoner og tilstøtende rom.

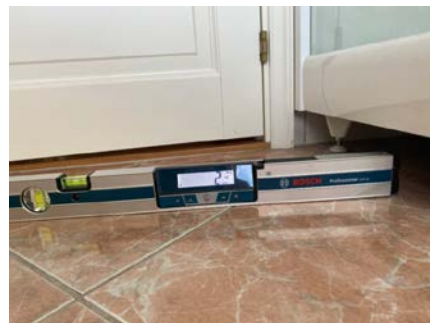
Det er for lite fall på gulvet i nedslagsfelt, krav til fall er 1:50.

Fall fra flis ved dør mot sluk

- Det anbefales å kontrollere fallforholdene og utbedre disse slik at krav til fall mot sluk oppfylles. Ved større avvik kan det være nødvendig å bygge opp gulvet på nytt i henhold til gjeldende våtromsnorm. Arbeidet bør utføres av kvalifisert fagperson.

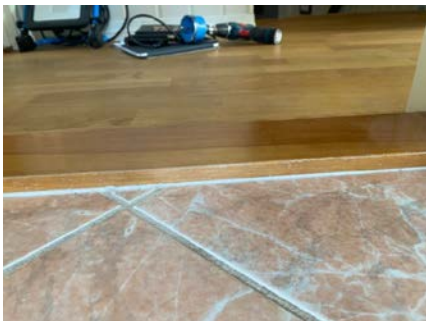
Ingen membranoppkant ved dørterskel.

- Det anbefales å vurdere tilstanden på det vanntette sjiktet nærmere og gjennomføre nødvendige utbedringer. Ved mangelfull funksjon bør våtrommet oppgraderes eller rehabiliteres med nytt, godkjent tettesjikt i henhold til gjeldende våtromsnorm.

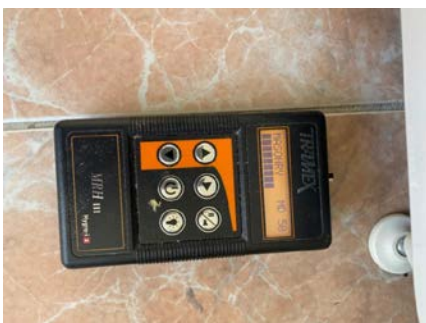
Ved fuktsøking i gulvet, blir det utslag rett utenfor duskabinettet. Dette kan være fra vannsøl eller underliggende fukt i konstruksjonen. Det er forhøyet verdier flere steder rundt duskabinettet.

Fuktslag på søkefunksjon

- Det anbefales å undersøke omfang og årsak til fuktpåvirkningen nærmere. Fuktkilden må identifiseres og utbedres, og skadde områder bør repareres. Gjennomføringer må sikres med korrekt tetting i henhold til gjeldende våtromsnorm for å hindre videre skade.

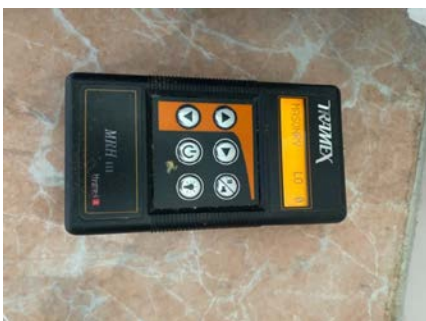
Ingen utslag på sannsynlig tørt sted.
