# YTRE VÅGSBYGD

BRØVIGLIA 3, 4623 KRISTIANSAND S

Befaringsdato: 27.01.2026

Rapportdato: 24.02.2026

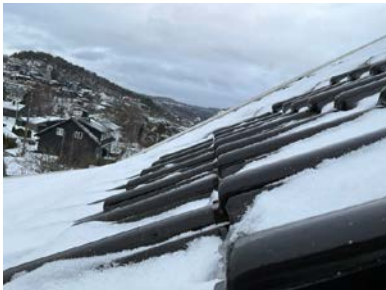
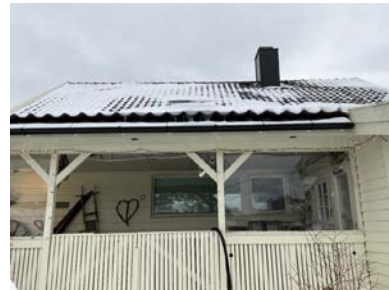
Tilstandsgrad er satt på bakgrunn av synlige deler av takrenner og beslag i bunn av dørene, øvrige deler er dekket av snø og må inspiseres nærmere når taket er fritt for snø. Avvik på beslag kan gjøre at vann og fukt kommer inn i bygget.

- Det er ikke krav om utbedring av snøfangere opp til dagens krav.
- Det bør lages system for bortledning av vann fra taknedløp ved grunnmur.
- Utettheter i beslag vil på sikt kunne resultere i råte i undertak og/eller vann i underliggende konstruksjoner.
- Vann fra taknedløp bør ledes bort 1 meter. Avviket vil ved lengre tid kunne grave ut masser under bygget.

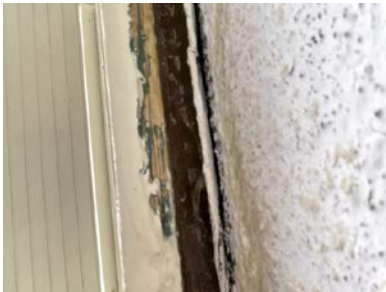
Det er lite lufting bak deler av kledningen på bygget, avviket gjelder ikke de deler som er byttet i senere tid.

- Konstruksjonene må sikres mot råte, sopp og skadedyr.
- Uten tilstrekkelig lufting bak bordkledningen kan fuktighet som trenger inn bak bordene eller gjennom veggen innenfra ikke tørke opp. Dette skaper ideelle forhold for råtesopp og muggvekst.

Lite lufting bak deler av kledningen på bygget.

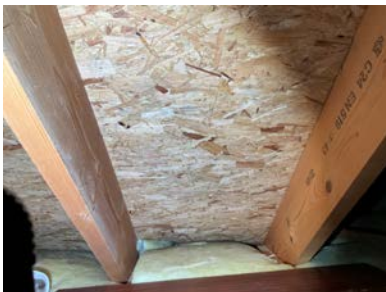
Gavlveggene på bygget har ingen lufting, dette gjør at det på befaringsdagen er noe fuktig (målt 19 vektprosent) i undertaket.

Det er registrert lite lufting i de deler av bygget som har skråtak på loftet, dette er ikke unormalt på eldre bygg, men bør holdes under oppsikt og dersom det kommer fuktmerker i taket på loftet bør luftingen økes slik at ikke ytterligere skader oppstår.

Isolasjon helt opp mot platene.

- Lufting/ventilering bør forbedres.

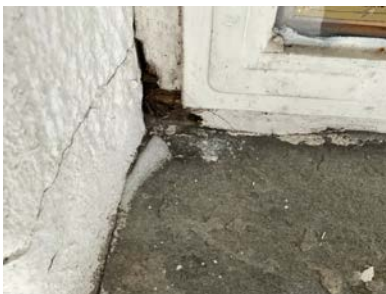
- Det er påvist at enkelte vinduer er vanskelig å åpne/lukke.
- Det er påvist noen glassruter som er punktert eller sprukne.
- Det er påvist vinduer med fukt/råteskader.
- Tilstandsgrad 3 gis når bygningsdelen har store eller alvorlige avvik. Bygningsdelen har kraftige symptomer på forhold som man må regne med trenger utbedring straks eller innen kort tid. Graden skal også brukes ved påvist funksjonssvikt eller sammenbrudd.
- Takvinduer har generelt kortere levetid enn vinduer som er plassert i veggene, da de blir mer utsatt for regn/snø. Beslag og tetting på utsiden er en kjent risiko og bør jevnlig inspiseres for at vannskader ikke skal oppstå i bygget.

Liten råteskade i bunnen.

- Vinduer med råteskader må erstattes med nye.
- Det må påregnes noe vedlikehold og at enkelte vinduer må skiftes ut.

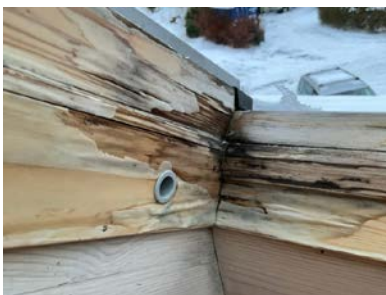
Råteskader i takvindu.

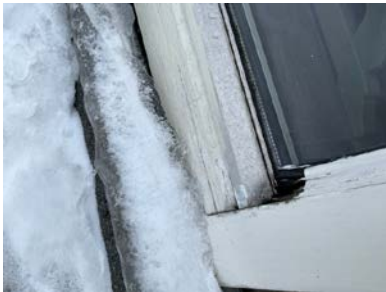
- Det er påvist dør(er) med fukt/råteskader.

Verandadør med utgang fra loftet har råteskader.

Råteskader i bunnen av døren.

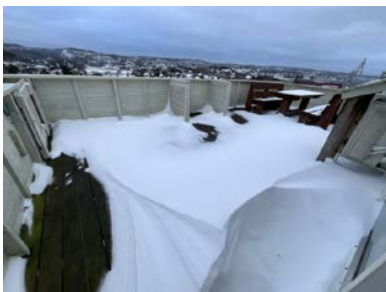
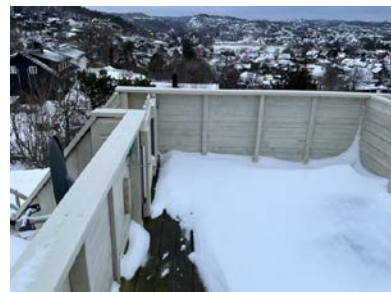
- Mer enn halvparten av forventet brukstid er passert på tettesjikt/membran.
- Det er værslitt/oppsprukket trevirke/trepaneler.
- Overgang mellom veranda og vegg uten beslag vil ved snø og regn være utsatt for fukt i konstruksjonen.

Høy alder på tekkingen tilsier tiltak før det oppstår skader i bygget.

- Lokal utbedring/utskiftning bør utføres.
- Tidspunkt for utskiftning av tettesjikt/membran nærmer seg ut ifra alder på dagens tekking.

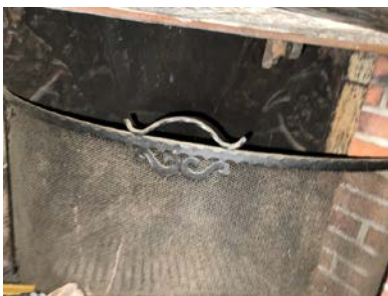
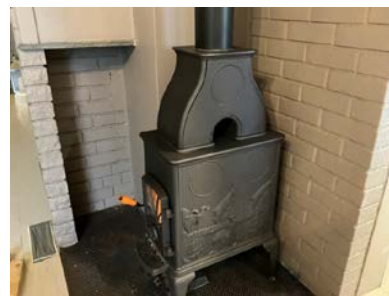
Tiltak bør påregnes slik som rehabilitering. Sotrenn under feieluke indikerer enten kondens i pipeløp eller utettheter i utvendig beslag. Nærmere undersøkelser må utføres.

Konsekvens av registrert avvik er økt fare for pipebrann.

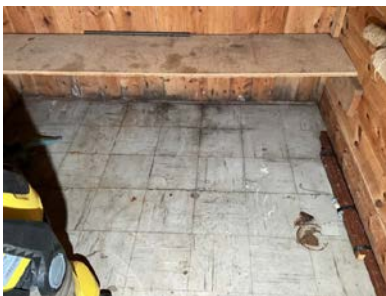
Bakkant av boligen ligger under terreng. Det er ved hulltaking målt fukt. Hulltaking er foretatt i boden. Det er synlig fukt under benken i boden.

- Det er gjennom hulltaking påvist høyt fuktnivå inne i trekonstruksjonen i hulltakingen, men ikke påvist fuktskader i dette området. Høy luftfuktighet kan over tid føre til muggvekst eller sverting av materialer. Samtidig kan materialer og konstruksjoner bli ødelagt.
- Det er registrert fuktskjolder/fuktskader på overflater.

Fuktmerker i boden.

- Det påviste fuktnivå gir grunn til å overvåke konstruksjonen jevnlig for å se utvikling over tid, og eventuelt foreta tiltak for å unngå fuktskader.
- Det må foretas ytterligere undersøkelser for å fastslå omfang/årsak.

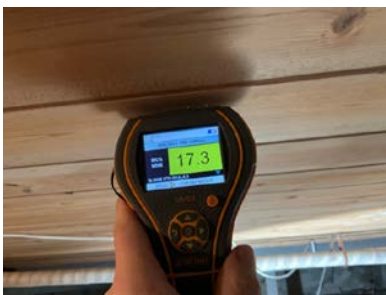
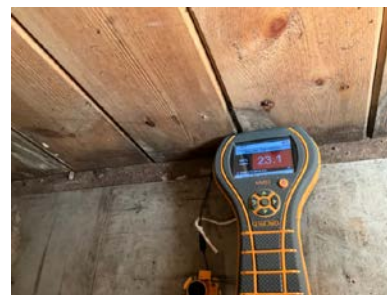
- Det er stedvis påvist fuktnivå som tilsier at konstruksjonen kan ha fuktskader.
- Det er manglende fuktsperre på bakken.

Stedvis høyere fuktnivå mot topp av grunnmuren, kondens på grunn av lite isolering mot boligens 1. etasje er sannsynligvis årsaken.

Fukt i overgang mellom grunnmur og treverk.

- Overvåk konstruksjonen jevnlig. Avviket kan medføre behov for tiltak, men bør observeres over tid.
- Ytterligere undersøkelser må foretas for å få kartlagt tilstanden og omfanget på eventuelle skader.

Anbefaler å montere dampspærre på grunnen slik at jorddamp ikke trekker opp i etasjeskille.

Fare for fukt og råte skader om ikke det gjøres tiltak, hele etasjeskille mot boligens 1. etasje bør isoleres og dem må etableres dampspærre på varm side og på grunnen slik at ikke konstruksjonen blir ytterligere oppfuktet.

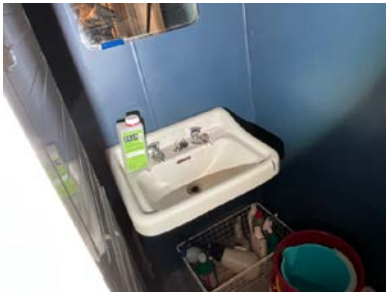
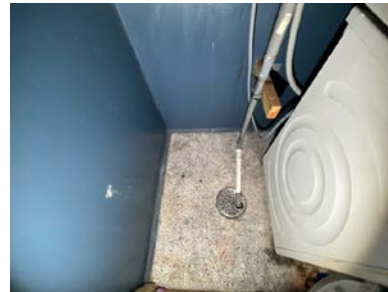
- Manglende oppgradering av våtrommet medfører høy risiko for at konstruksjonene ikke vil tåle vanlig bruk av vann eller lekkasjer. Dette kan føre til fuktskader på tilstøtende konstruksjoner.
