# NEDRE SLETTHEIA

GISLEMYRKOLLEN 3B, 4626 KRISTIANSAND S

Befaringsdato: 25.08.2026

Rapportdato: 27.08.2026

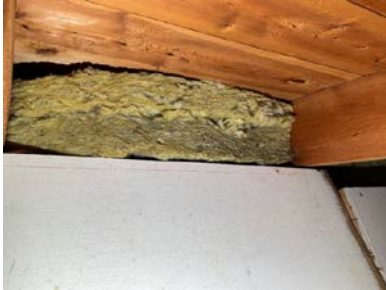
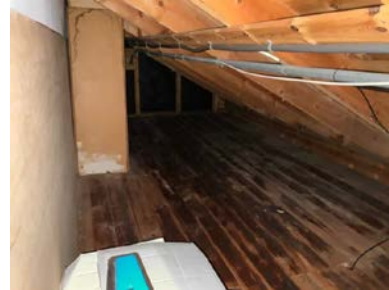
- Dårlig ventilering kan føre til opphopning av fukt, med risiko for kondens, mugg- og råteskader i konstruksjonen.
- Det anbefales å forbedre ventilasjonen i takkonstruksjonen for å sikre tilstrekkelig luftgjennomstrømning og redusere fuktbelastning.

Flere eldre merker i undertaket.

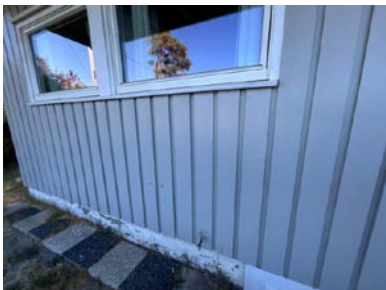
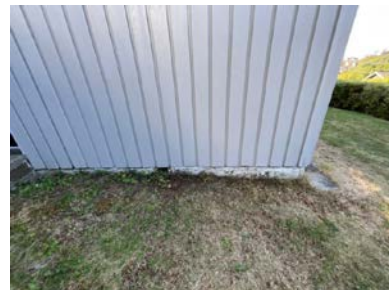
- Uten tilstrekkelig lufting bak bordkledningen kan fuktighet som trenger inn bak bordene eller gjennom veggen innenfra ikke tørke opp. Dette skaper ideelle forhold for råtesopp og muggvekst.
- Det bør foretas tiltak for å bedre lufting av kledningen.

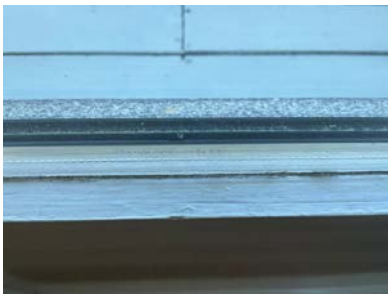
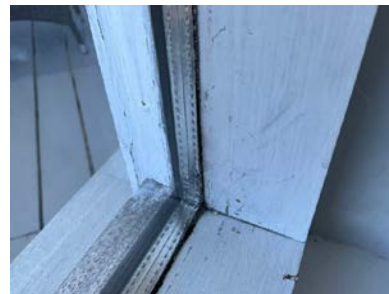
- Karmene i vinduer er slitte og det er sprekker i treverket.
- Vinduer har usikker fremtidig funksjon: Isoleringsruter eldre enn 35 år.

- Slitte karm og sprekker kan føre til redusert tetthet, fuktinntrenging og videre nedbrytning av treverket.
- Eldre isolerglass har økt risiko for punktering og redusert isolasjonsevne, med fare for varmetap og kondensproblemer.

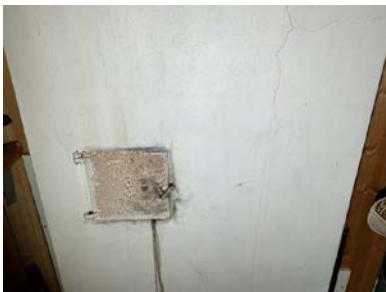
- Avvik: Eldre piper kan bli mer utsatt for sprekker, lekkasjer eller andre skader, noe som kan føre til funksjonsfeil eller behov for reparasjoner.

- Eldre pipeløp har økt risiko for slitasje i innvendig foring, fuger og overganger. Over tid kan dette medføre redusert tetthet, svekket trekk eller behov for rehabilitering. Selv om det ikke er registrert tegn til akutt funksjonssvikt ved befarings, må aldersrelatert nedbrytning og økt vedlikeholdsbehov påregnes. Det anbefales jevnlig kontroll og oppfølging i henhold til kommunal feiing og tilsyn. Ved tegn til dårlig trekk, sprekkeformasjoner eller lekkasje bør nærmere undersøkelser foretas. Rehabilitering eller innvendig rørforing kan bli aktuelt på sikt som følge av alder og naturlig slitasje.

Flere riss i overflaten.

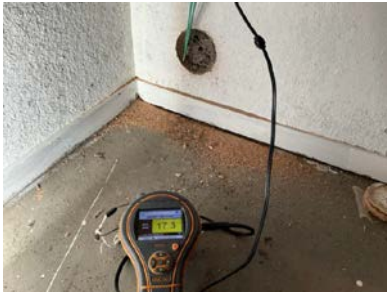
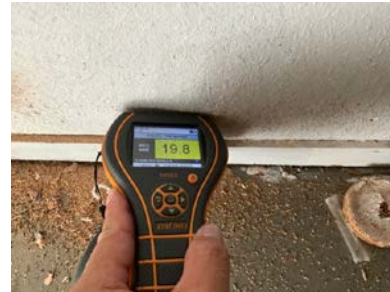
Bakkant av boligen ligger under terreng. Det er ved hulltaking målt svakt forhøyet fuktnivå. Hulltaking er foretatt i boden.

- Det er gjennom hulltaking påvist høyt fuktnivå inne i innforet vegg, men ikke påvist fuktskader i dette området.

- Høy luftfuktighet kan over tid føre til muggvekst eller sverting av materialer. Samtidig kan materialer og konstruksjoner bli ødelagt.
- Det anbefales å avdekke årsak til fukt og iverksette tiltak for å redusere fuktbelastningen, samt følge med på utviklingen.

Holdes videre under oppsikt, avviket kan skyldes manglende bortledning av Fukt også på listverket i boden.  
takvann.

- Anbefaler tiltak i rom under terreng og/eller på dreneringen da høy fuktighet på sikt vil kunne resultere i mugg/råte i treverket. Det er ingen tegn på skade der hulltaking er utført, men det kan ikke utelukkes skader som ikke er registrert da hulltaking kun gir mulighet for kontroll av et lite område i konstruksjonen.
- Plast mot terreng vil kunne resultere i at fukt fra utsiden lukkes inne i konstruksjonen, med dertil fare for råteskader i vegg. En må være obs på vann og fukt utenfra og regelmessig holde konstruksjonen under oppsikt for å se etter fukt.
- Målt fuktnivå ligger i et område hvor konstruksjonen bør holdes under oppsikt. Kombinasjonen av påforet vegg, plast/dampsperre og terrengbelastning gir økt risiko for skjulte fuktskader

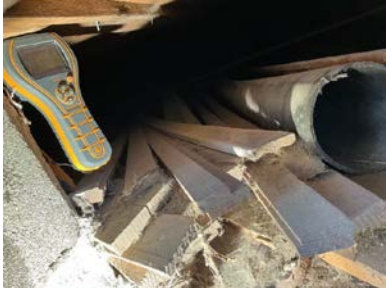
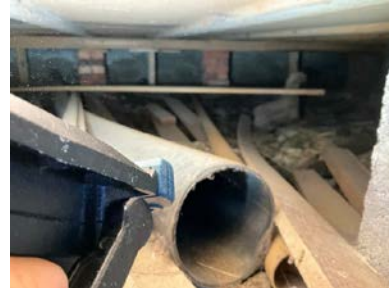
- Det er umulig eller meget vanskelig å utføre en innvendig inspeksjon av hele krypkjelleren. Situasjonen er derfor uavklart. Krypkjeller regnes for å være en risikokonstruksjon som er utsatt for fukt- og råteskader i bunnsvill, trebjelkelaget og andre tilstøtende konstruksjoner, på grunn av fuktighet fra grunnen og kondensering ved temperaturforskjeller. Selv om det ikke er avdekket tegn på skader, betyr ikke dette nødvendigvis at det ikke foreligger skader i eller i forbindelse med krypkjelleren.

Det er registrert forhold som tilsier behov for oppfølging. Kryperom er en konstruksjonstype som er utsatt for fuktpåvirkning, og de registrerte fuktverdiene viser at det forekommer noe fuktbelastning. Begrenset tilgjengelighet medfører samtidig at hele konstruksjonen ikke har kunnet inspiseres. Plater som kan inneholde asbest må behandles som asbestholdige inntil eventuell analyse dokumenterer noe annet.

18 vektprosent, indikere lite lufting eller fuktbelastning fra grunnen.

Kryperommet bør følges opp med jevnlig kontroll av fuktforhold og ventilasjon.

Det anbefales å overvåke fuktutviklingen, spesielt etter perioder med høy nedbør eller høy luftfuktighet.

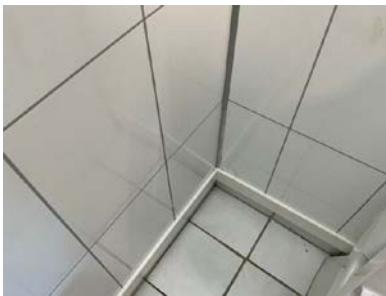
- Bruk av ikke fuktbestandige materialer i våtsonen kan føre til rask nedbrytning ved fuktpåvirkning. Dette øker risikoen for fuktskader, råte og muggdannelse, samt redusert levetid på bygningsdeler.
- Dersom våtromsplatene ikke er montert fagmessig, kan dette medføre utettheter som øker risikoen for fuktinntrengning bak platene. Over tid kan dette føre til oppfukning av tilstøtende konstruksjoner, noe som kan resultere i råteskader, muggvekst og eventuelle lekkasjer.
- Det anbefales å demontere og montere våtromsplatene på nytt i henhold til produsentens anvisninger og gjeldende våtromsnorm, inkludert korrekt tetting av skjøter og gjennomføringer. Eventuelt bør arbeidet utføres eller kontrolleres av kvalifisert fagperson.

Trelist i overgangen mellom plater og fliser.

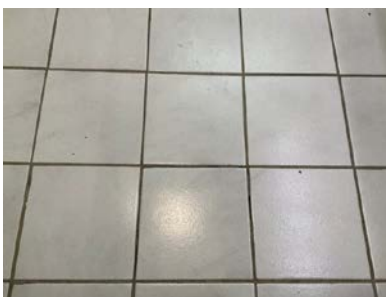
- Dersom tiltak ikke utføres, kan dette over tid føre til at flisene løsner eller sprekker, spesielt ved belastning eller bevegelser i konstruksjonen.
- Det anbefales å fjerne skadet fugemasse og fuge på nytt med egnet materiale. Det bør også undersøkes om sprekkenes skyldes bevegelser eller feil i underlaget, og eventuelle årsaker må utbedres for å hindre videre skade.

Flere løse fliser på gulvet.

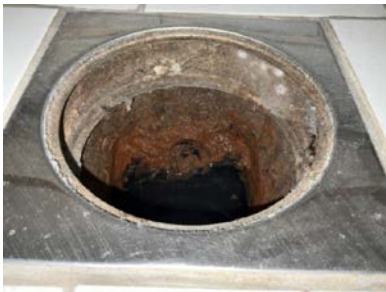
- Manglende vanntetting mellom tettesjikt og sluk gir høy risiko for lekkasje i et kritisk punkt. Dette kan føre til fuktinntrengning i konstruksjonen og utvikling av skjulte fuktskader, mugg og råte.
- Det er viktig å etablere et godkjent vanntett sjikt (membran) i henhold til gjeldende våtromsnorm. I mange tilfeller vil det være nødvendig å rehabilitere våtrommet med korrekt oppbygning for å sikre en tett og varig løsning.

**Kostnadsestimat: 100 000 - 200 000**

Ingen tegn på tettesjikt.

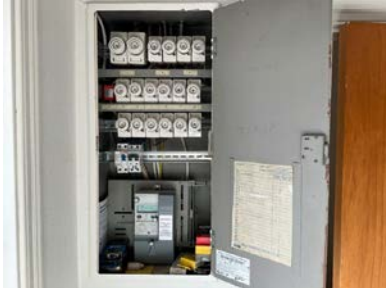
Eldre anlegg.
