# KONGSGÅRD II

HARALD HÅRFAGRES VEI 3, 4633 KRISTIANSAND S

Tilstandsrapport

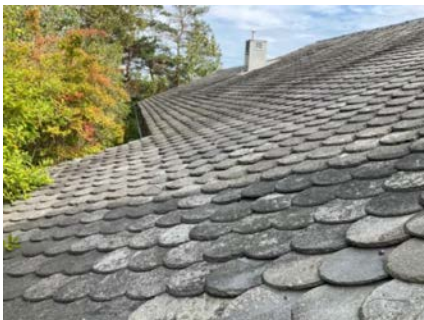
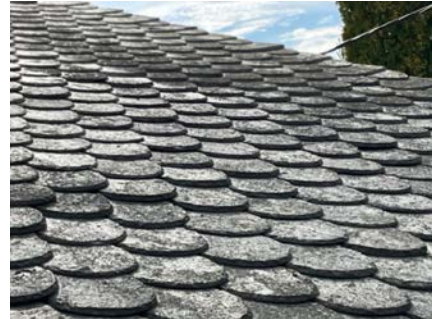
**Vurdering av avvik:**  
• Skifer med noe slitasje og mose.

**Konsekvens/tiltak**  
• Aldrende skifer med begrenset rest brukstid.

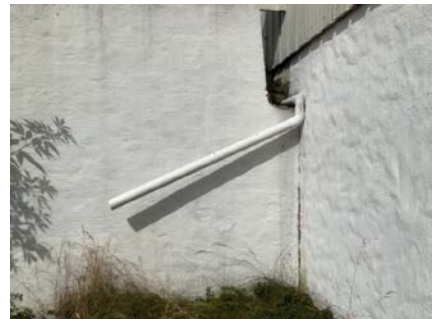
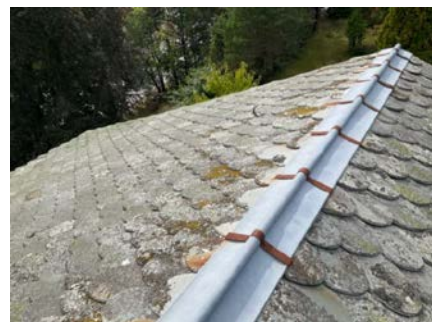
### ! TG 2 Nedløp, beslag og skorsteiner over tak

**Beskrivelse**  
Ståltakrenner, pipebeslag og luftelyrebeslag besiktiget fra tak og bakkenivå. Fall forhold på takrenner er ikke kontrollert.

**Vurdering av avvik:**  
• Det er ikke tilfredsstillende bortledning av vann fra taknedløp ved grunnmur.  
• Takrenner og beslag med varierende slitasje.

**Konsekvens/tiltak**  
• Mangelfull bortledning av vann kan føre til fuktbelastning på grunnmur, med risiko for fuktinntrenging og skader på konstruksjonen.  
• Behov for utskiftinger.

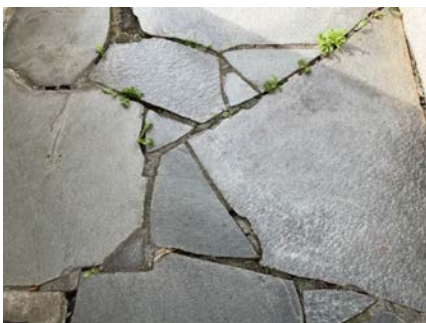
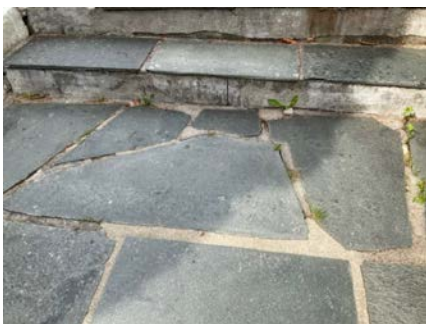
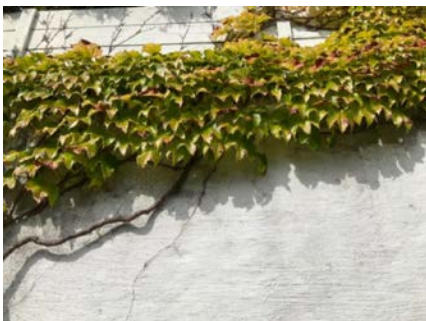
- Eldre terrasser nede har stedvis skifer med bom (hulrom under) og sprekker i fuger. Det er en sprekk i forstøtningsmur mot terrasse ved 1 etasje.

- Behov for reparasjoner. Skifer med bom kan løsne.

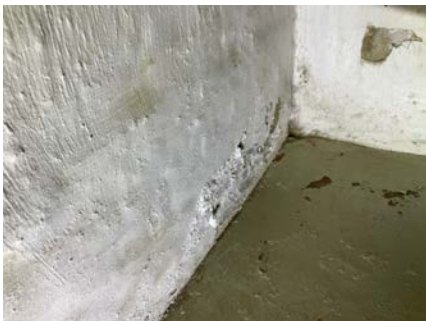
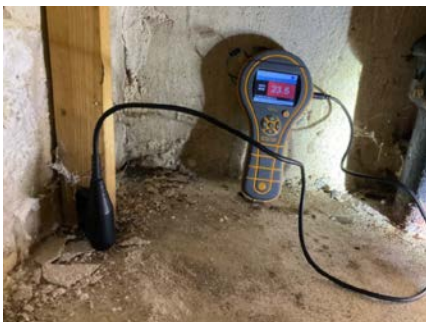
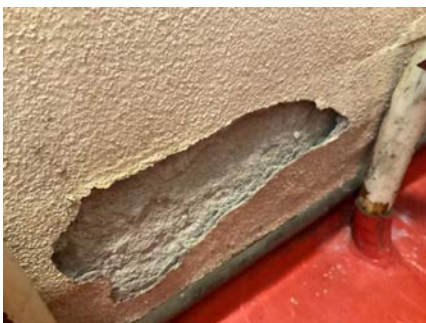
- På innvendig grunnmur under terreng er det noen kalkutslag som indikerer fukt vandring gjennom grunnmur/fukt opptrekk i støpt gulv. Ved fuktmåling med pigger i treverk mot gulv/grunnmur ble det målt opptil 23,5 vekt% fukt.

- Dette punktet har sammenheng med punktet "Drenering". Fukten kan føre til fuktskader, muggvekst, dårlig innneklima og nedbrytning av materialer. Generelt er rom under terreng en risiko konstruksjon som ofte er utsatt for fukt og kondens.

**Kostnadsestimat: 20 000 - 100 000**

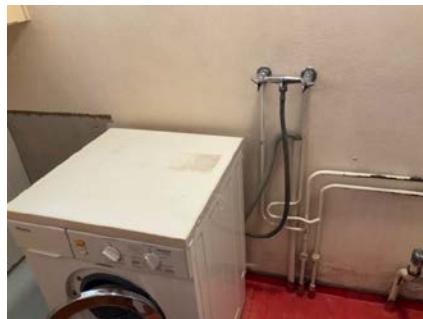
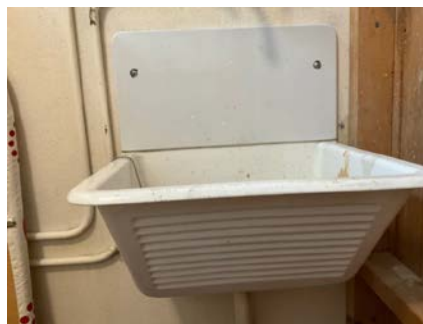
### ! TG 3 Generell

- Manglende oppgradering av våtrommet medfører høy risiko for at konstruksjonene ikke vil tåle vanlig bruk av vann eller lekkasjer. Dette kan føre til fuktskader på tilstøtende konstruksjoner.

Kostnadsestimat: 100 000 - 200 000

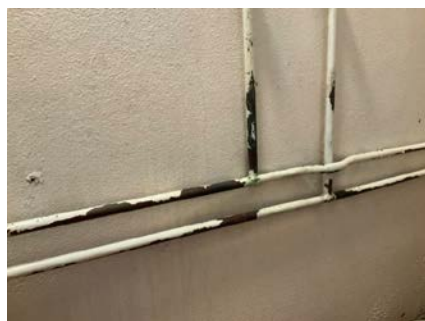
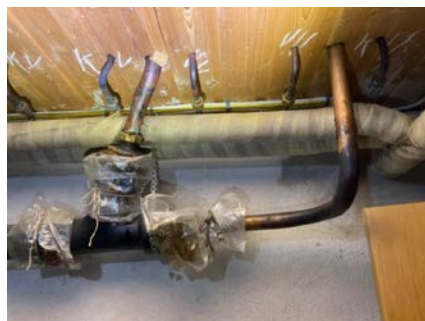
- Vannledninger fungerer i dag, men ut ifra alder kan skader plutselig oppstå på eldre anlegg. Behov for utskiftinger nærmer seg.

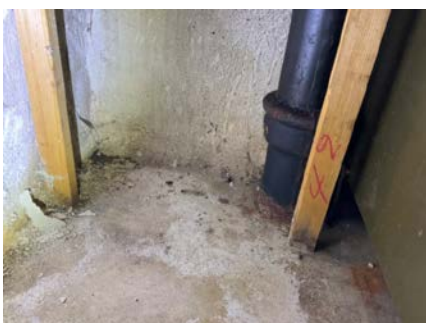
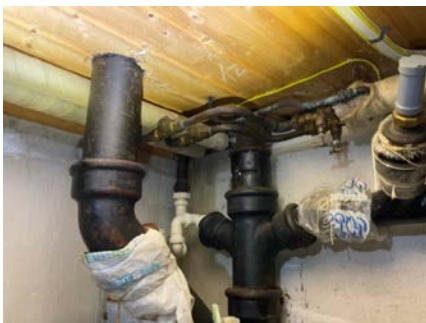
- Avløpsrør fungerer i dag, men ut ifra alder kan skader plutselig oppstå på eldre anlegg. Behov for utskiftinger nærmer seg.
