# GAUTESTAD

ØYGARDSVEGEN 21, 4735 EVJE

Gautestad - Innholdsrik hytte | Idyllisk beliggende innlandshytte | Flott utsikt mot elva

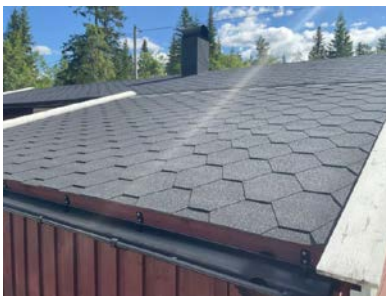
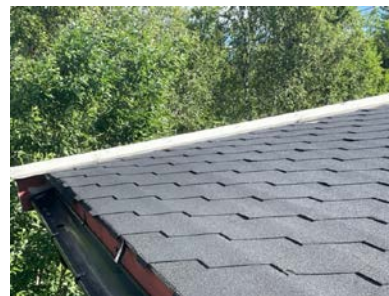
- Når vanntette sjikt på tak begynner å bli gamle, øker risikoen for lekkasjer. Dette kan føre til omfattende og kostbare reparasjoner av underliggende konstruksjoner dersom en ikke foretar tiltak på konstruksjonene før dette oppstår.
- Overvåk tilstanden jevnlig. For å få tilstandsgrad 0 eller 1 må vanntett sjikt på tak skiftes ut, men tidspunktet for når dette er nødvendig er vanskelig å si noe om.

TG 2 satt på grunn av alder.

Vannbordbeslaget er montert tett mot taktekingen. Løsningen kan begrense uttørking av treverket og gi økt risiko for fuktopphopning over tid, men det ble ikke registrert skader eller svikt ved befarings.

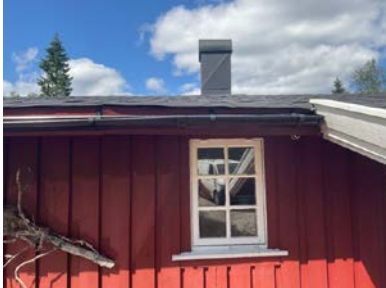
Takrenner, nedløp, beslag og skorstein over tak er utført i lakkerte metallkomponenter. Det ble registrert mindre åpninger i flere skjøter på takrennene, samt en lokal skjevhet i en takrenne. Forholdene kan medføre redusert tetthet og avrenning over tid, og anbefales utbedret ved normalt vedlikehold. Funksjonen til takrenner og nedløp kunne ikke kontrolleres, da det ikke var nedbør på befaringsdagen. Beslag og skorsteinsbeslag fremsto ellers i tilfredsstillende stand ved befarings.

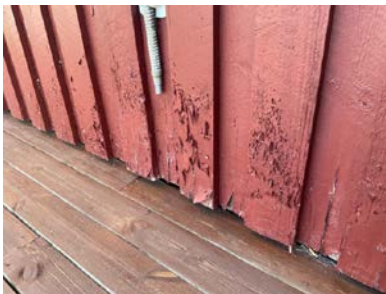
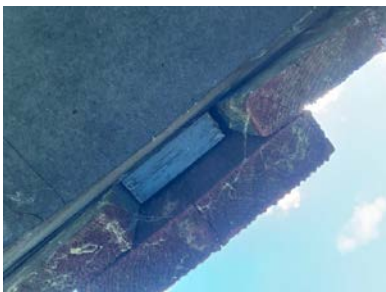
- Enkelte områder har begrenset luftespalte bak kledningen som kan redusere uttørking av konstruksjonen, mens andre områder har åpninger uten musebånd eller annen skadedyrsikring.
- Det er registrert råteskader i enkelte kledningsbord, samt generell alders- og værslitasje med oppflising og nedbrutt overflatebehandling. Det er også observert manglende maling/overflatebehandling på nedre ende av flere kledningsbord, noe som gir redusert beskyttelse mot fuktopptak og videre nedbrytning. På grunn av kledningens alder og observerte tilstand kan det ikke utelukkes at omfanget av råteskadene eller annen nedbrytning er større enn det som er synlig ved en visuell inspeksjon.
- Det er riss og sprekker i kledning.

TG 2 er satt på grunn av råteskader i bord, riss og sprekker i kledning, samt manglende musebånd og lufting.

Lite lufting

- Det bør etableres tilstrekkelig luftespalte bak kledningen for å sikre god uttørking av konstruksjonen og redusere risiko for fuktskader.

Manglende musebånd eller annen skadedyrsikring bør utbedres for å hindre inntrenging av skadedyr, som kan forårsake skade på bygningsmaterialer og medføre kostbare reparasjoner.

- Det anbefales å foreta nærmere undersøkelser av kledningen for å kartlegge omfanget av råteskadene og eventuell videre nedbrytning. Kledningsbord med råteskader bør skiftes ut, og bunn av kledningen samt øvrige værutsatte flater bør gis nødvendig overflatebehandling for å sikre tilfredsstillende beskyttelse mot fuktopptak.

- Riss og sprekker i kledningen bør utbedres for å hindre fuktinntrengning og videre nedbrytning av treverket. Dersom tiltak ikke gjennomføres, øker risikoen for råteskader og redusert levetid på ytterveggene.

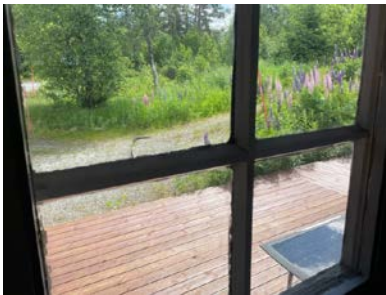
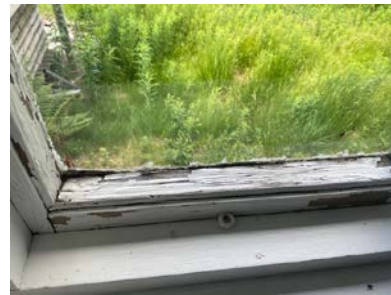
Det er registrert normal alders- og værslitasje med avflasset maling, oppsprekking i overflatebehandlingen og stedvis begynnende nedbrytning av treverket.

- Punkterte eller sprukne glassruter gir redusert isolasjonsevne og økt risiko for fukt og varmetap.

Tg2 satt på grunn av alder, kondensering, sprukne glass og at noen av vinduene er vanskelig og åpne/lukke.

- Vinduer med punkterte/sprukne glass må påregnes skiftes ut, enten hele vinduet eller kun selve glassene.
- Vanskelig betjening kan tyde på slitasje eller skjevheter, og kan føre til redusert funksjon og tetthet.
- Det må påregnes noe vedlikehold og at enkelte vinduer må skiftes ut.
- Innvendig kondensering kan føre til fuktskader på vinduer og tilstøtende konstruksjon, samt indikere dårlig innelima eller ventilasjon.
- Kondensering på enkelte glass har medført fuktskader i treverk og kan medføre utskiftningsbehov av enkelte vinduer.
- Eldre glass har økt risiko for punktering og redusert isolasjonsevne, med fare for varmetap og kondensproblemer.
- Det anbefales å planlegge utskifting av vinduene for å sikre tilfredsstillende funksjon og energieffektivitet.

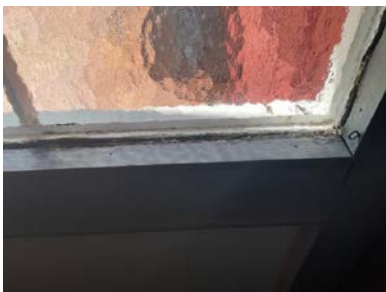
TG 2 satt på grunn av alder, kondens og utetthet i dør.

- Det anbefales å kontrollere og eventuelt justere dør og tetningslister dersom dette er hensiktsmessig. På grunn av dørens høye alder, registrerte utetthet og svikt i isolerglasset anbefales det å planlegge utskifting.
- Dersom tiltak ikke gjennomføres, kan det føre til varmetap, økte oppvarmingskostnader og risiko for fuktskader i tilstøtende konstruksjoner.

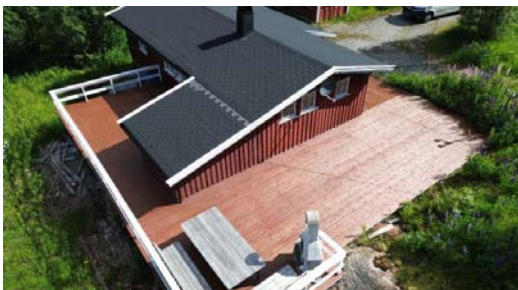
- Det er ikke krav om utbedring av åpninger i rekkverk til dagens forskriftskrav
- Konsekvensen er at rekkverket ikke oppfyller dagens sikkerhetskrav, noe som kan medføre økt risiko for fallulykker, særlig for barn, samt behov for utbedring for å tilfredsstille gjeldende forskrifter.
- Åpningene i rekkverket bør reduseres slik at de tilfredsstiller dagens forskriftskrav, for å unngå økt risiko for fallulykker, spesielt for barn.
- Det er ikke krav om utbedring av rekkverkshøyde opp til dagens forskriftskrav
- Konsekvensen er at rekkverket ikke gir tilstrekkelig fallsikring i henhold til dagens krav, noe som medfører økt risiko for fallulykker og behov for utbedring for å oppnå tilfredsstillende sikkerhet.

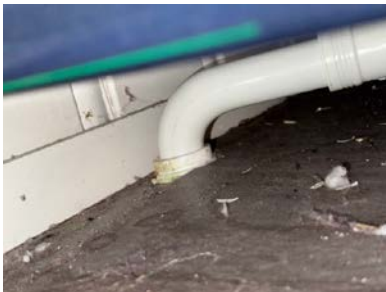
synlig oppkant ved gulvets overganger mot vegg eller fremlagt dokumentasjon på membran eller annet vanntett sjikt. Ved en eventuell lekkasje fra rommets vanninstallasjoner vurderes det å være økt risiko for følgeskader på bygningskonstruksjonen. På bakgrunn av rommets utførelse og manglende lekkasjesikring vurderes badet å ha behov for rehabilitering.

Kostnadsestimatet gjelder etablering av tilfredsstillende gulvkonstruksjon med sluk, fall mot sluk, oppkant ved veggoverganger og tettesjikt. Dersom det ved rehabilitering avdekkes behov for arbeider på veggkonstruksjoner eller andre skjulte forhold, vil dette kunne medføre ytterligere kostnader.

**Kostnadsestimat: 100 000 - 200 000**
