# VENNESLA

LINDEKLEIVVEGEN 15B, 4706 VENNESLA

# Tilstandsrapport

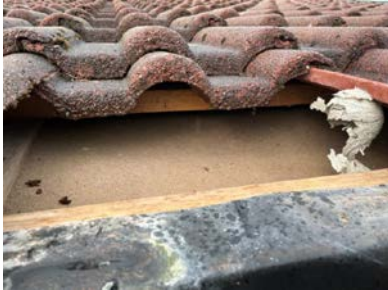
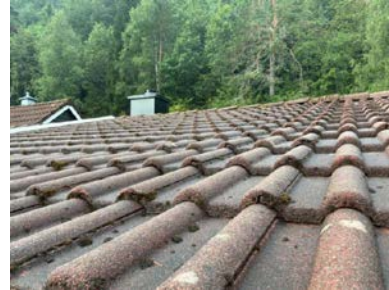
Det er fuktmerker i undertaket. Fuktmerker er normalt på eldre bygg, det er ikke unormalt at det ved mye nedbør eller snø kommer vann inn på undertaket.

Eldre taktekking og undertak krever jevnlig kontroll og vedlikehold. Det bør påregnes utskifting av undertak og taktekking på sikt som følge av alder og naturlig slitasje. Systematisk vedlikehold og utbedring av skader ved behov kan forlenge takets gjenværende levetid.

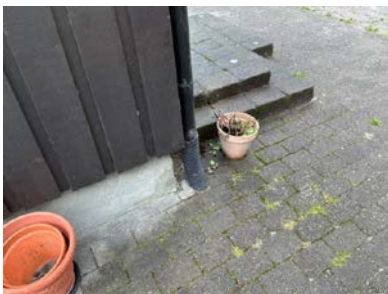
Nedløp ført ned i drensrør.

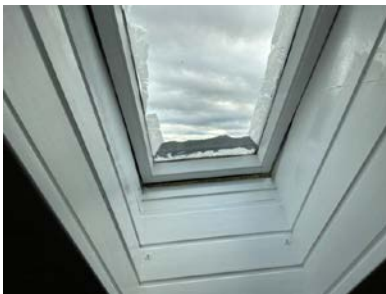
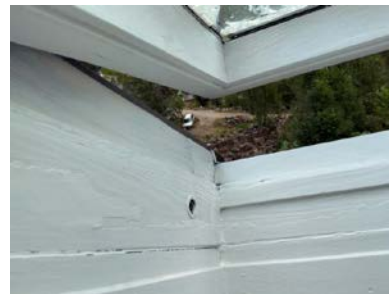
Tilstandsgrad er satt på bakgrunn av registrert slitasje og begynnende skader på enkelte vinduer.

Lokale utbedringer av fuktskader og overflatebehandling bør utføres for å hindre videre nedbrytning. Det må påregnes vedlikehold av vinduene og utskifting av enkelte vinduer der skadene er størst.

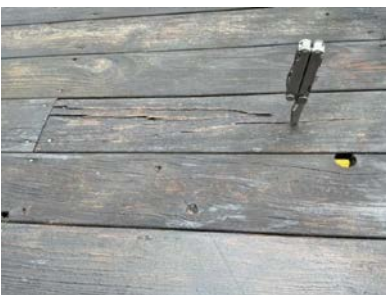
## TG 2 Terrasser og plattinger på terreng

- Konsekvensen er at det ikke er noen fallsikring, noe som medfører høy risiko for fallulykker og kan være behov for umiddelbar utbedring for å ivareta sikkerheten.

Det er registrert enkelte terrassebord med sprekker og mykt treverk. Terrassebordene viser symptomer på manglende vedlikehold. Det må påregnes at enkelte terrassebord må byttes i nær fremtid og normalt vedlikehold for å forlenge levetiden.

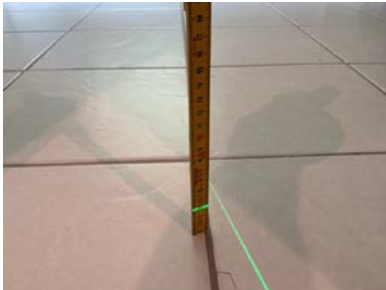
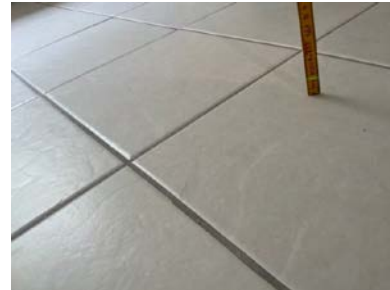
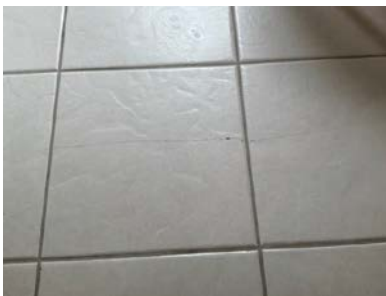
Sprekk i flis

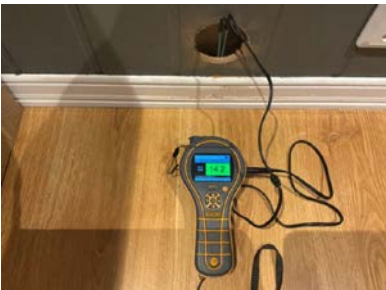
## 1. ETASJE > BAD

Det er kun en liten del av gulvet som har motfall, avviket har begrenset betydning da dusjonen har tilstrekkelig fall. Vær obs på lekkasjevann.

- Det anbefales å kontrollere fallforholdene og utbedre disse slik at krav til fall mot sluk oppfylles. Ved større avvik kan det være nødvendig å bygge opp gulvet på nytt i henhold til gjeldende våtromsnorm. Arbeidet bør utføres av kvalifisert fagperson.

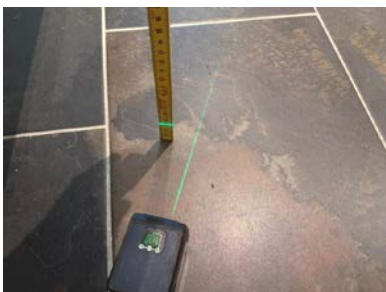
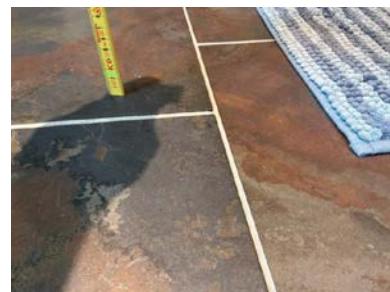
## 1. ETASJE > BAD

- Uten tilfredsstillende dreneringsløsning/lekkasjesikring kan lekkasjer pågå over lang tid uten å bli oppdaget. Dette kan føre til omfattende fuktskader i omkringliggende byggematerialer.
- Ved implementering av innebygget sistene var det ikke krav om lekkasjesikring, konstruksjonen bør jevnlig observeres.

Ved lekkasje i innebygd toalett vil ikke vannet bli synlig før det oppstår store vannskader i konstruksjonen.

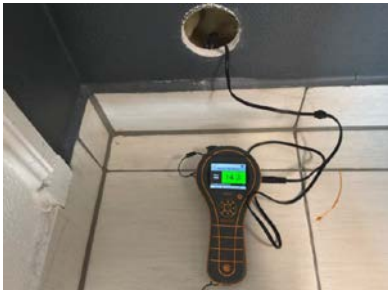
## 1. ETASJE > VASKEROM

Våtrom uten oppkant ved dør og med utilstrekkelig fall til sluk har økt risiko for at vann kan renne ut av rommet ved lekkasje eller utilsiktet vannsøl. Dette kan medføre fuktskader i tilstøtende rom og bygningskonstruksjoner.

Ved eventuell renovering av våtrommet anbefales det å etablere tilfredsstillende fall mot sluk samt tilstrekkelig høydeforskjell mellom topp membran ved dørterskel og sluk i henhold til gjeldende anbefalinger.

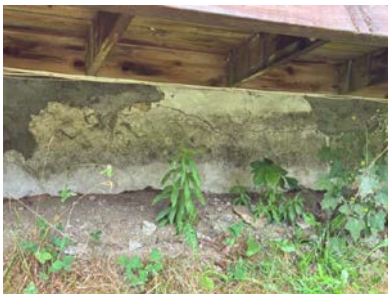
- Sprekker i grunnmuren kan føre til fuktinntrenging og i noen tilfeller indikere bevegelser eller svekket konstruksjon.
- Det anbefales å vurdere omfang og årsak til sprekken, og utbedre disse samt iverksette nødvendige tiltak for å hindre videre utvikling.

Ny puss bør etableres, vann kan trenge inn i murene og gjøre skader i form av frostspreng og lede vann og fukt inn i bygget.
