# ØSTRE HØYLANDSVEI

ØSTRE HØYLANDSVEI 121, 4580 LYNGDAL

# Tilstandsrapport

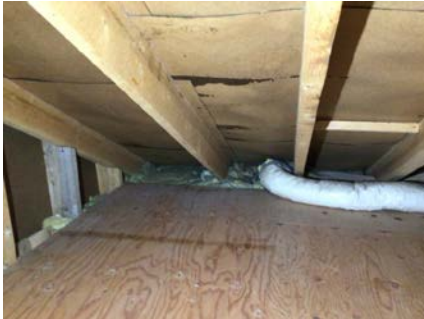
Det er begrenset/dårlig ventilering av takkonstruksjonen.  
Luftespalten i nedkant mot gesims er mangelfull, og pappskuffer er trykket flate enkelte steder, noe som begrenser luftingen av konstruksjonen.

Mangelfull luftespalte i nedkant

- Lufting/ventilering bør forbedres med etablering av luftespalte ved nedkant av tak og forbedring av luftespalte i gjenbygget tak, noe som vil forbedre luftsirkulasjonen på kaldt loft betraktelig. Begrenset ventilering kan føre til kondens og fuktskader i takkonstruksjonen.

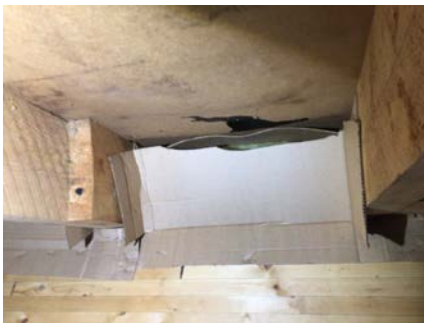
sammenpresset luftespalte

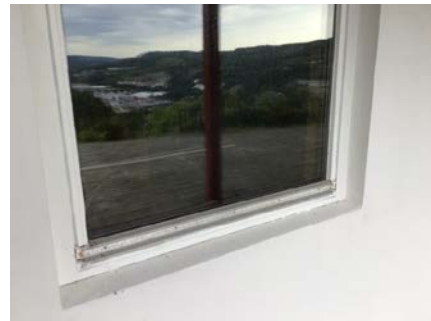
Vinduer har usikker fremtidig funksjon:  
Isolerglassruter eldre enn 35 år på eldre vinduer fra byggeår  
På kjellervinduene i mur mangler det sålebeslag under vinduene, og det er mangelfull tetting og pussing rundt vinduene.  
Dette kan utsette vinduene for betydelige fuktbelastninger ved opptrekk av fukt via muren, noe som videre kan medføre fuktskader på vinduskarmer.

- Eldre isolerglass har økt risiko for punktering og redusert isolasjonsevne, med fare for varmetap og kondensproblemer.
  - Det anbefales å planlegge utskifting av vinduene for å sikre tilfredsstillende funksjon og energieffektivitet.
  - Det bør etableres sålebeslag under kjellervinduene og utføres tilstrekkelig tetting og pussing rundt vinduene for å hindre fuktopptrekk fra muren.
- Konsekvensen av manglende tiltak er økt risiko for fuktskader på vinduskarmer og omkringliggende konstruksjoner, noe som kan føre til redusert levetid og behov for kostbare utbedringer.

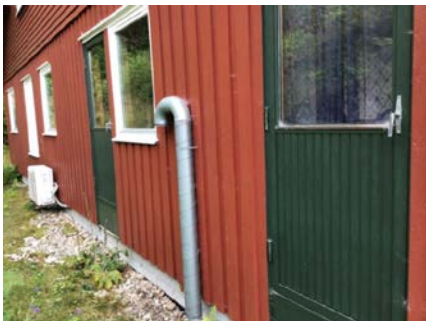
Karmene i dørene på vaskerom og soverom i 1. etasje er værslitte utvendig, og det er sprekker i trevirket.

- Værslitte karmene og sprekker kan føre til redusert tetthet, fuktinntrengning og videre nedbrytning av treverket.
- Det må påregnes noe vedlikehold og at enkelte dører bør skiftes ut.

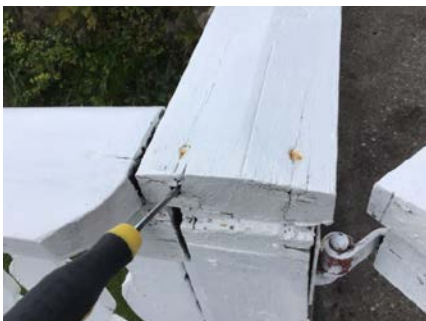
Det er påvist skader i rekkverk og topprekke, med behov for enkelte oppgraderinger.  
Rekkverket på balkong eller terrasse er for lavt i forhold til dagens krav.

- Det bør gjennomføres nødvendige oppgraderinger og utskiftinger av skadet topprekke og rekkverk for å sikre konstruksjonens stabilitet og sikkerhet. Dersom dette ikke utbedres, kan det medføre økt risiko for personskade og ytterligere forringelse av konstruksjonen.
- Det anbefales å utbedre rekkverket slik at høyden tilfredsstiller gjeldende krav, for å sikre trygg bruk.
- For å ivareta sikkerheten mot fall anbefales det at rekkverket forhøyes til dagens krav om 1 meter. Det er ikke krav om utbedring til dagens forskriftskrav, da rekkverket ble oppført før disse trådte i kraft. Lavt rekkverk medfører økt risiko for fall og fallskader.

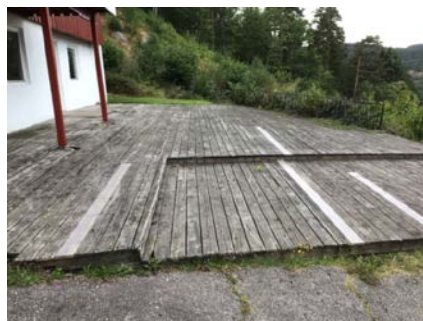
Det er påvist større skader og deformasjoner i terrassedekket på mark.

- Større skader og deformasjoner kan føre til svekket konstruksjon, redusert bæreevne og risiko for videre skadeutvikling.

Kostnadsestimat: 20 000 - 100 000

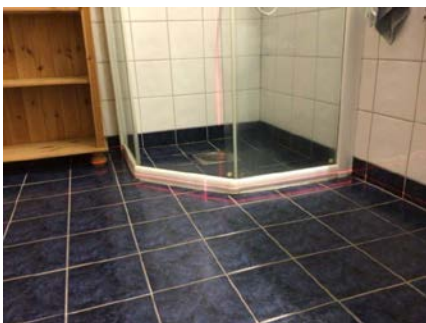
oppkant rundt sluk

- Til tross for avviket i fall/høydeforskjell til sluk, vil gulvet fortsatt kunne lede vann mot sluket, men med redusert effektivitet. Dette kan potensielt øke risikoen for vannansamling i enkelte områder av badet.
- Vær oppmerksom ved bruk, da avvikende fall til sluk kan medføre økt risiko for vannansamling og fuktskader ved lekkasje eller vannsøl. For å oppnå tilfredsstillende tilstand må gulvet bygges om med korrekt fall til sluk, men dette er sjelden økonomisk rasjonelt som enkeltstående tiltak. Ved eventuell renovering bør riktig fall etableres for å redusere risiko for fremtidige skader.
- Eventuelt lekkasjevann fra utstyr utenfor dusjsone vil ikke ha en naturlig vei til sluket. Dette kan føre til at vann samler seg på gulvet og potensielt renner ut av rommet eller trenger inn i konstruksjonen.
- Det bør etableres avrenning inn til sluk for hele våtrommet.

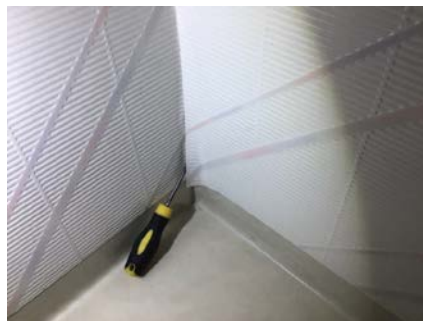
-Bad loft: Det er påvist riss/sprekker i våtromstapeten

- Riss eller sprekker i våtromstapeten i våtsonen bør utbedres for å hindre at fukt trenger inn bak tapeten, da dette øker risikoen for skjulte fuktskader, muggvekst og svekket konstruksjon over tid.
