# ROM

Å GATE 4B, 4580 LYNGDAL

## REKKEHUS

Å gate 4B, 4580 Lyngdal

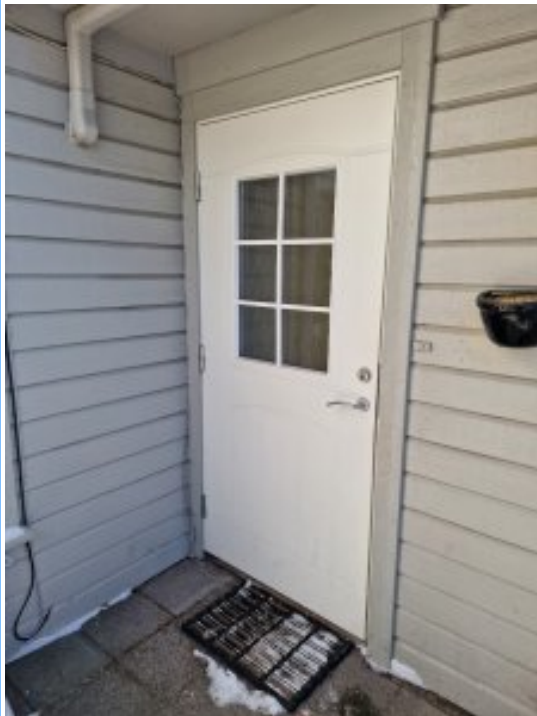
**1. Grunn og fundamenter****TG 2** 1.1 Byggegrunn, fundamenter, grunnmur, drenering og sikring mot vann og fuktighet

Begrenset inspeksjon utenfra under kledning, grunnet ligger lavt ned i terrenget og terrasser.

Begrenset inspeksjon av utvendig nedre del av ringmur og terrengfall.

| | Observasjon:<br>Nærmest flatt og fall til grunnmur , spesielt ved inngangssiden.<br><br>Risiko/konsekvens:<br>Vedvarende fuktpåvirkning kan føre til videre fuktopptak i konstruksjonen.<br>Ved store nedbørsmengder og mye overflatevann, så kan det være risiko for vannskader på mur og trekonstruksjoner, og i verstefall trenge inn i boligen.<br><br>Anbefalt tiltak.<br>Generelle anbefalinger er at terrenget skal ha fall på 1:50 i 3 meters bredde bort fra grunnmurer, og i tillegg skal fuktsikringer fungere tilfredsstillende.<br>Viktig at sluk og kummer holdes åpne ved mye nedbør og smeltevann for å hindre vann inntrengning.<br>Det bør utføres tiltak for å begrense og avlede overflatevann fra hellende terreng. |

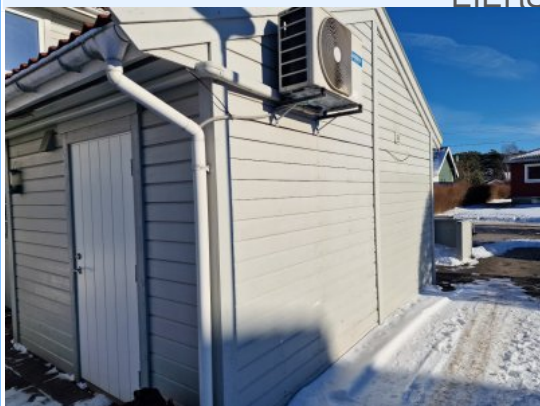
## 2. Yttervegger

### TG 2 2.1 Yttervegger

Det er påvist avvik på vannbord over og under vindu, eller i overgangen mellom grunnmur og fasade og i etasjeskillere.

Det er påvist skader, sprekker og råteskade på kledningen.

Slitasje i overflatebehandlingen med sprekkdannelser og avskalling.

| | <p>Observasjoner:<br/>Slitasje i overflatebehandlingen med sprekkdannelser og avskalling.<br/>Kledning tett til terreng og terrasser.</p> <p>Risiko/konsekvens:<br/>Liten avstand mellom kledning og terreng kan føre til ikke tilstrekkelig luft bak kledning for ventilering av veggkonstruksjon.<br/>Mangelfull lufting kan føre til at kledning ikke tørker opp og kan føre til avskalling overflater med råteskader.<br/>Materialer har passert halvparten av forventet levetid.</p> <p>Anbefalt tiltak:<br/>Kledning har oppnådd høy alder og med god og jevnlig vedlikehold så forlenges levetiden betraktelig.</p> |

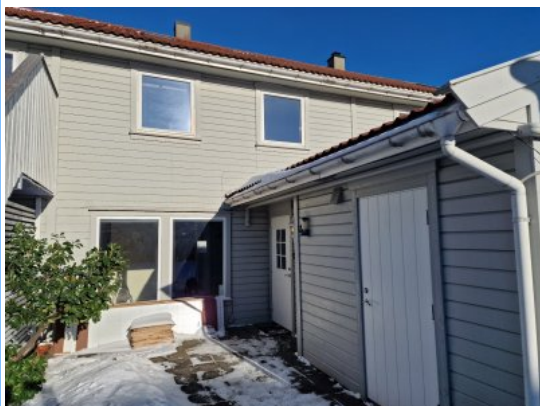
Takvindu har noen fuktskader i foringer. Det anbefales nærmere undersøkelser utført av fagperson. Dette for å avklare årsak, omfang og behov for utbedring. TG2

Takvindu har noen fuktskader i foringer.

| | <p>Observasjoner:<br/>Takvindu har noen fuktskader i foringer.<br/>Gesims med ventilspalte med netting for ventilering av takkonstruksjonen.</p> <p>Risiko/konsekvens:<br/>Takvindu har noen fuktskader i foringer. Vedvarende fuktpåvirkning kan føre til videre fuktopptak i konstruksjonen.<br/>Gesims med ventilspalte med netting for ventilering av takkonstruksjonen.<br/>Byggemetode tilsier tilstrekkelig lufting av konstruksjonen. Men manglende tilkomst på kryploft vil ikke kunne gi meg nok observasjon om at det er tilstrekkelig lufting.</p> <p>Anbefalt tiltak:<br/>Takvindu har noen fuktskader i foringer. Det anbefales nærmere undersøkelser utført av fagperson. Dette for å avklare årsak, omfang og behov for utbedring.<br/>Holde luftespalte i gesims åpen så ikke tetter seg.</p> |

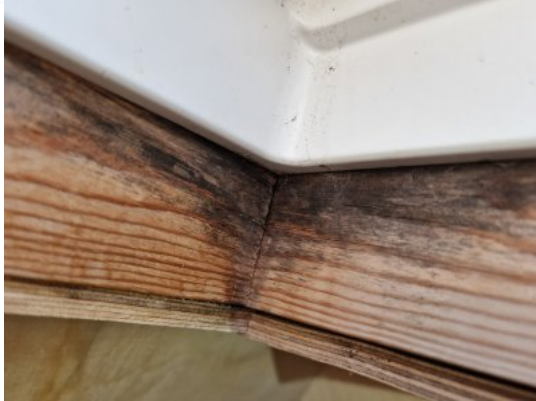
**TG 2** 4.2 Undertak, lekter og yttertekking (taktekkingen)

Fasader med takrenner, pannebord, vindski med råteskader, er skitne og med mangelfull rengjøring og vedlikehold, spesielt pulttak mot terrassen.

| | <p>Observasjoner:<br/>Fasader med takrenner, pannebord, vindski med råteskader, er skitne og med mangelfull rengjøring og vedlikehold, spesielt pulttak mot terrassen.<br/>Mangler snøfanger på tak.</p> <p>Risiko/konsekvens:<br/>Vedvarende fuktpåvirkning og manglende vedlikehold listverk på tak kan føre til videre fuktopptak i konstruksjonen med råteskader.<br/>Mangelfull taksikring kan føre skader og stor fare.<br/>Redusert tetthet i taktekkingen rundt takvindu kan føre til vanninntrenging ved nedbør.</p> <p>Anbefalt tiltak:<br/>Takvindu har noen fuktskader i foringer. Det anbefales nærmere undersøkelser utført av fagperson. Dette for å avklare årsak, omfang og behov for utbedring.<br/>Montere taksikring.<br/>Man bør utføre tilstrekkelig vedlikehold med utskifting råteskader, vask og overflatebehandling</p> |

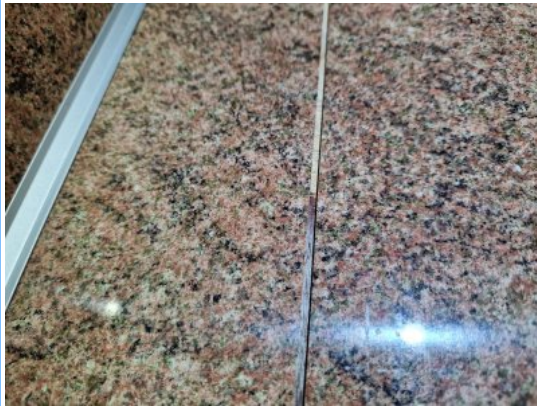
**TG 2** 7.1.2 Overflate gulv

Det er påvist riss og sprekker.  
Det er påvist sprekker i fuger.  
Det er ikke påvist spor etter råteskade, muggvekst eller skadedyr.  
Det er ikke påvist tilfredsstillende fall til sluket.  
Terskel er vurdert som tilfredsstillende.  
Det er påvist tilfredsstillende høydeforskjell fra toppen av sluket til toppen av membranen ved dørterskelen.  
Det er påvist flekker eller andre skader.

| | <p>Observasjoner:<br/>Belegg løsnet i skjøter i oppbrett på vegg, er ikke sveiset men kun limt og dermed løsnet.<br/>Eldre belegg med flekker og bruksskader som man kan forvente ift alder.</p> <p>Risiko/konsekvens:<br/>Sprekker og lekkasjer i belegg kan føre til vann ut til tilstøtende konstruksjoner med skade.<br/>Halve forventet levetid passert på belegg.</p> <p>Anbefalt tiltak:<br/>Belegg må sveises tett og utbedres.<br/>Halve forventet levetid passert på belegg, og må påregnes å skiftes ut.<br/>Det anbefales å få dette nærmere vurdert av fagperson for å avklare tidspunkt og omfang.</p> |

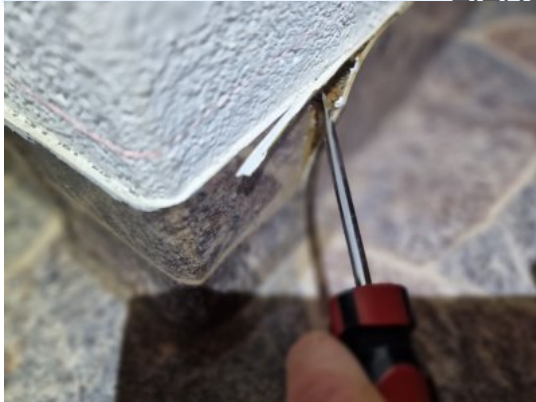
**TG 2** 7.1.3 Membran, tettesjiktet og sluk

Det er påvist tegn på feil utførelse, feil materialvalg, skadelig fukt eller utettheter.

Belegg løsnet i skjøter i oppbrett på vegg, er ikke sveiset men kun limt og dermed løsnet. Har løsnet i dusjen også, hvor er stor fare for lekkasjer ved rennende vann.

Eldre belegg med flekker og bruksskader som man kan forvente ift alder.

| | <p>Observasjoner:<br/>Belegg løsnet i skjøter i oppbrett på vegg, er ikke sveiset men kun limt og dermed løsnet. Har løsnet i dusjen også, hvor er stor fare for lekkasjer ved rennende vann.<br/>Eldre belegg med flekker og bruksskader som man kan forvente ift alder.</p> <p>Risiko/konsekvens:<br/>Sprekker og lekkasjer i belegg kan føre til vann ut til tilstøtende konstruksjoner med skade.<br/>Halve forventet levetid passert på belegg.</p> <p>Anbefalt tiltak:<br/>Belegg må sveises tett og utbedres.<br/>Halve forventet levetid passert på belegg, og må påregnes å skiftes ut.<br/>Det anbefales å få dette nærmere vurdert av fagperson for å avklare tidspunkt og omfang.</p> |

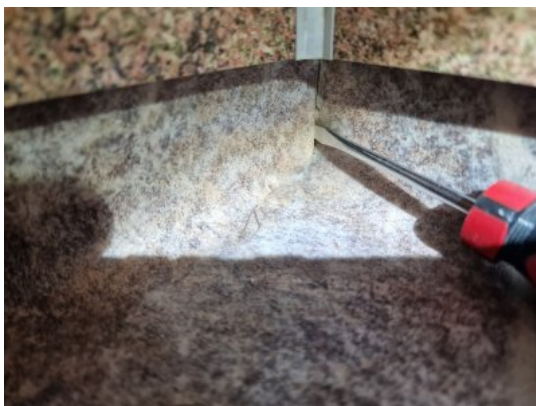
**7.2 Bad 2 etasje****TG 2** 7.2.1 Overflate vegger og himling

Det er påvist riss og sprekker.

Det er påvist sprekker i fuger.

Det er påvist avvik på skjøter og underkant av plater.

| | <p>Observasjoner:<br/>Våtromsplater vegg slått seg, glidd ut og sprukket i skjøter.<br/>Mye sår og hakk i våtromsplater.</p> <p>Risiko og konsekvens:<br/>Forventet levetid på våtromsplater er passert.<br/>Mangelfull fuktsikring kan føre til lekkasje i tilstøtende konstruksjoner.</p> <p>Anbefalt tiltak:<br/>Bør fuge med silikon alle sprekker og under plater mot belegg.<br/>Forholdet innebærer økt vedlikehold og mulig utbedring av våtrommet.</p> |

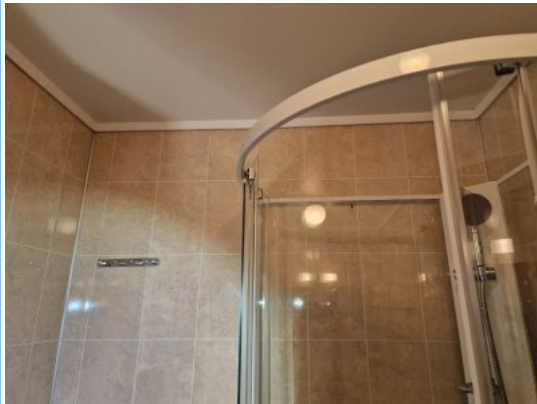
**TG 2** 7.2.2 Overflate gulv

Det er påvist riss og sprekker.  
Det er påvist sprekker i fuger.  
Det er ikke påvist spor etter råteskade, muggvekst eller skadedyr.  
Det er ikke påvist tilfredsstillende fall til sluket.  
Terskel er vurdert som tilfredsstillende.  
Det er ikke påvist knirk i gulvet.  
Det er påvist tilfredsstillende høydeforskjell fra toppen av sluket til toppen av membranen ved dørterskelen.  
Det er ikke påvist flekker eller andre skader.

| | <p>Observasjoner:<br/>Det er ikke sveist i hjørner og er helt åpent.</p> <p>Risiko/konsekvens:<br/>Sprekker og lekkasjer i belegg kan føre til vann ut til tilstøtende konstruksjoner med skade.<br/>Kan føre til omfattende skader ned mot underetasjen.</p> <p>Anbefalt tiltak:<br/>Belegg må sveises tett og utbedres av fagperson.</p> |

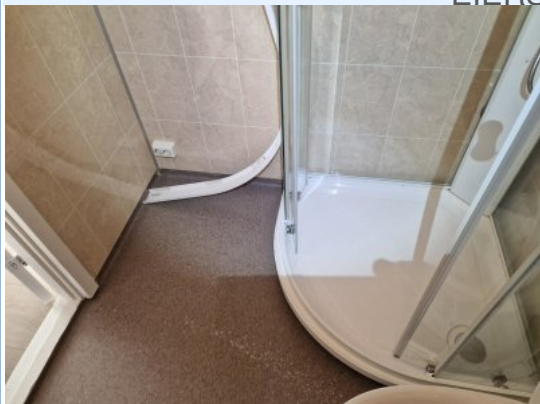
**TG 3** 7.2.3 Membran, tettesjiktet og sluk

Det er påvist tegn på feil utførelse, feil materialvalg, skadelig fukt eller utettheter.

| | <p>Observasjoner:<br/>Det er ikke sveist i hjørner og er helt åpent.<br/>Lekkasjeskader i himlingsplater i stuen under bad 2 etasje.</p> <p>Risiko/konsekvens:<br/>Sprekker og lekkasjer i belegget kan føre til vann ut til tilstøtende konstruksjoner med skade.<br/>Kan føre til omfattende skader ned mot underetasjen.</p> <p>Anbefalt tiltak:<br/>Belegg må sveises tett og utbedres av fagperson.</p> |

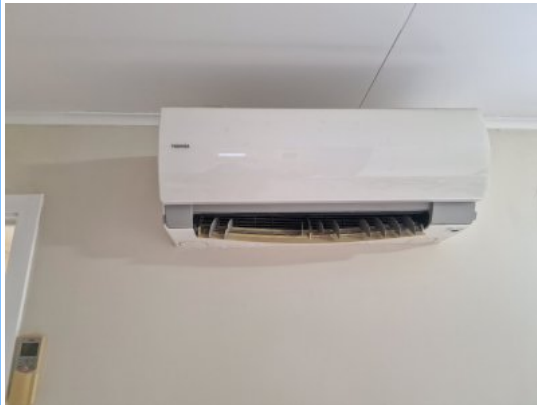
**TG 2** 10.5 Ventilasjon

Boligen har naturlig ventilasjon.

| | <p>Observasjoner:<br/>Ingen friskluft inn i boligen fra vinduer og yttervegger.</p> <p>Risiko/konsekvens:<br/>Forventet levetid kjøkken ventilator og elektrisk avtrekksvifte har passert mer enn halve forventet levealder.<br/>Manglende ventiler i boligen kan gi dårligere klima som kan føre til stillestående luft og påføre fuktskader på overflater.</p> <p>Anbefalt tiltak:<br/>Det anbefales nærmere undersøkelser utført av fagperson innen ventilasjon. Dette for å avklare omfang og behov for utbedring.</p> |
