# ÅSERAL

FISKÅRDALEN 571, 4540 ÅSERAL

**23** Tilstandsrapport

Rapportdato: 13.09.2025

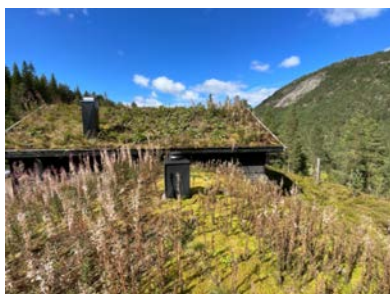
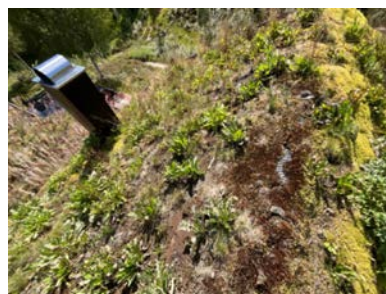
Forventet levetid på tak med torv er 30-40 år. Typiske plasser det lekker er i overlapp/skjøter i undertaket samt gjennomføringer slik som piper, årlig kontroll av takflater anbefales.

- Når taktekking og undertak begynner å bli gamle, øker risikoen for lekkasjer, noe som kan føre til omfattende og kostbare reparasjoner av underliggende konstruksjoner dersom en ikke foretar tiltak på konstruksjonene før dette oppstår.

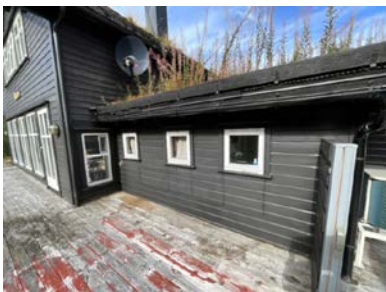
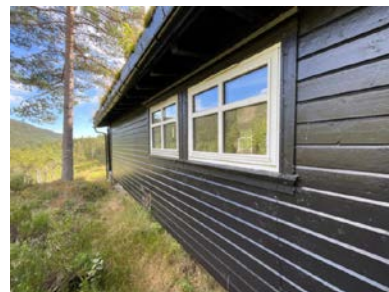
Veggene har trekonstruksjon av ukjent utførelse. Fasade/kledning har liggende bordkledning.

Kledning som står nærme terrenget vil ha økt behov for maling og med fare for fukt og råte i kledningen og bakenforliggende konstruksjoner.

- Mangelfull eller ikke tilstrekkelig lufting av kledningen kan føre til fukt i bakenforliggende konstruksjoner.

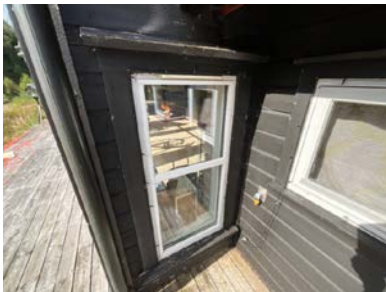
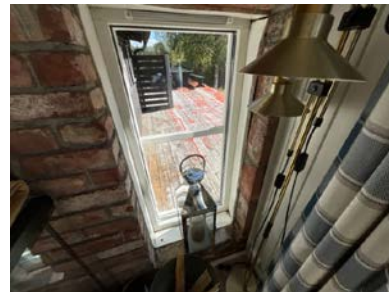
- Det er påvist avvik rundt innsettsdetaljer.

Sannsynligvis må det gjøres tiltak på taket der vegg og tak møtes. Anbefaler tiltak før det utvikler seg til råte inni veggen. Kostnad er satt for nærmere undersøkelser, ikke oppretting ved omfattende skader.

- Det bør gjøres tiltak for å lukke avviket.

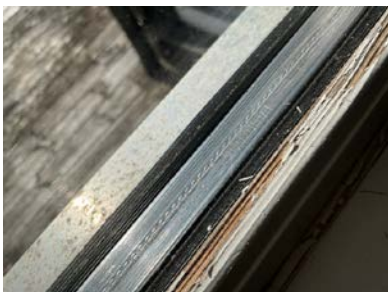
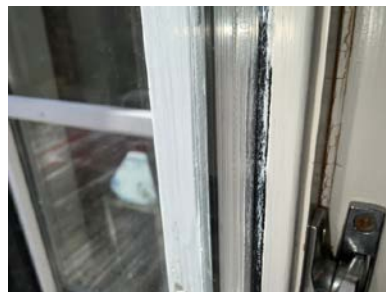
Bygningen har malte trevinduer med 2-lags glass. Varierende alder, 1988 og 2006.

- Karmene i vinduer er slitte og det er sprekker i trevirket.

- Det må påregnes noe vedlikehold og at enkelte vinduer må skiftes ut.

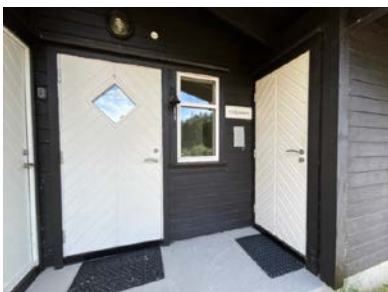
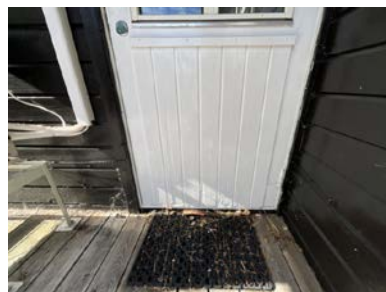
- Karmene i dører er værslitte utvendig og det er sprekker i trevirket.
- Tilstandsgrad 2 gis når bygningsdelen har vesentlige avvik. Bygningsdelen skal enten ha feil utførelse, en skade eller symptomer på skade, sterk slitasje eller nedsatt funksjon. Graden gis når bygningsdelen trenger vedlikehold eller tiltak i nær fremtid. Graden skal også brukes når delen er gammel og det er grunn til å varsle om faren for skader på grunn av alderen, eller når det er grunn til å overvåke delen spesielt på grunn av fare for større skader eller følgeskader.

Eldre dør på verandaen.

- Det må påregnes noe vedlikehold og at enkelte dører må skiftes ut.

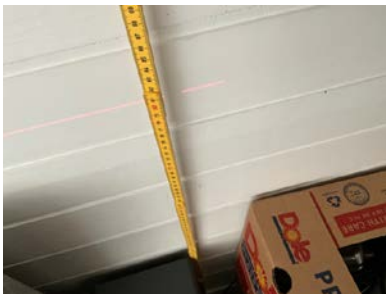
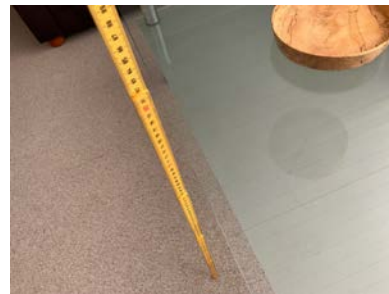
- Det er målt høydeforskjell på mellom 15-30 mm gjennom hele rommet. Tilstandsgrad 2 gis med bakgrunn i standardens krav til godkjente måleavvik.

Avvik målt på loftet og i eldre deler av bygget.

Årsak til skjevheter vurderes å være grunnet bygningens alder, og datidens byggeskikk.

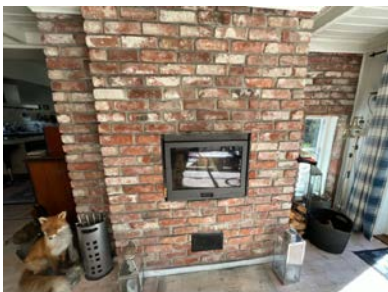
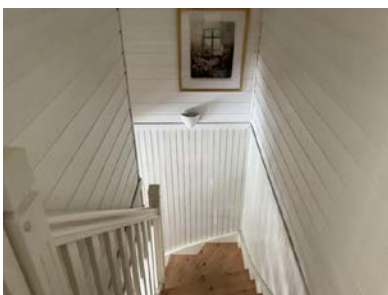
Hytta har malt tretrapp.

- Håndløper må monteres på vegg for å tilfredsstille krav på byggetidspunktet.

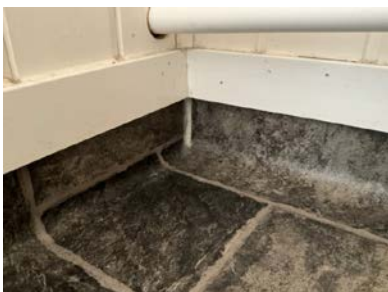
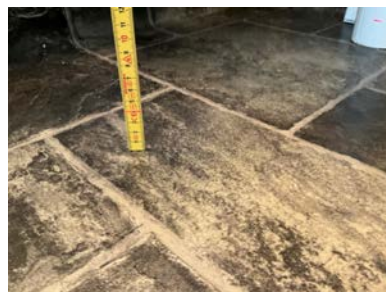
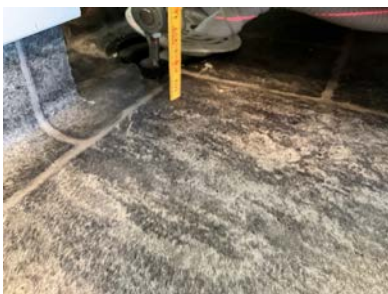
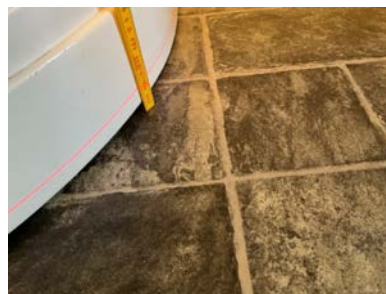
- Et bad med manglende/reduert fall til sluk blir mindre funksjonelt og sikkert for brukeren. Dette kan medføre stående vann på gulvet, vann som ikke ledes effektivt til sluket, økt risiko for at vann renner ut av rommet og redusert sklisikkerhet på gulvet.

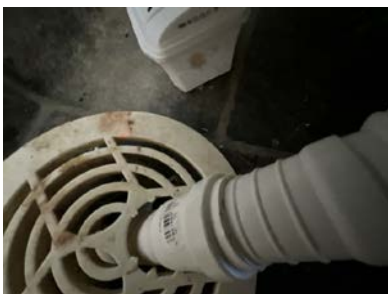
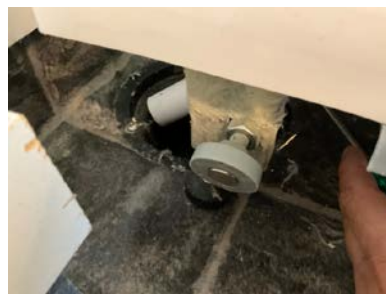
- Uten membran/tettesjikt er det høy risiko for at vann trenger gjennom konstruksjonene og kan medføre fuktskader.

Utbedring om ønskelig, badet fungerer med dagens bruk (tett dusjkabinett), men uten membran i våtsoner er det fare for skader ved lekkasjer. Kostnad er satt for lokal utbedring.

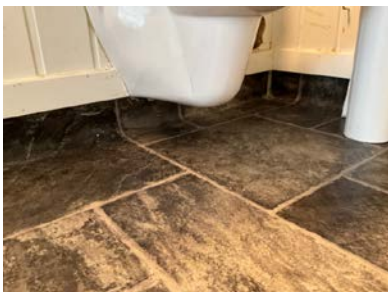
- Det er ikke påvist tilfredsstillende løsning for å synliggjøre lekkasje fra innebygget systerne.

Mangler hull for drenering av lekkasjevann.

- Uten dreneringsløsning/lekkasjesikring kan lekkasjer pågå over lang tid uten å bli oppdaget. Dette kan føre til omfattende fuktskader i omkringliggende byggematerialer.

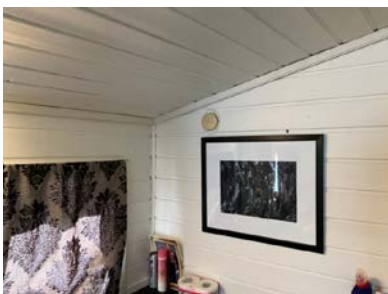
- Dårlig ventilasjon på et våtrom kan føre til alvorlige konsekvenser som fuktskader og muggvekst.

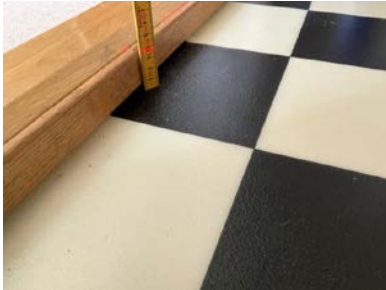
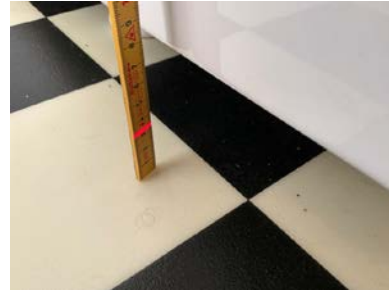
Avviket har ingen betydning ved normalt bruk (badekar), men med motfall vil lekkasjevann bli liggende på gulvet.  
Kostnad er satt for lokal utbedring.

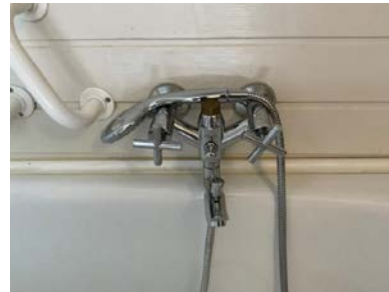
- Det er påvist mangelfull/feil utførelse rundt rørgjennomføringer e.l. som gir fare for fukt i konstruksjonen i våtsone.
- Det er ikke tilfredsstillende membran/tettesjikt på våtrommet.
- Vegger med overflater av panel gir TG:3 i hht NS:3600.

- Konsekvensen er at det kan oppstå fuktskader i konstruksjonen bak overflatematerialet. Vann kan trenge inn gjennom utette rørgjennomføringer og forårsake fuktskader ved fukttilførsel gjennom enten bruksvann eller lekkasjevann.
- Uten membran/tettesjikt er det høy risiko for at vann trenger gjennom konstruksjonene og kan medføre fuktskader.

Kostnad er satt for lokal utbedring.

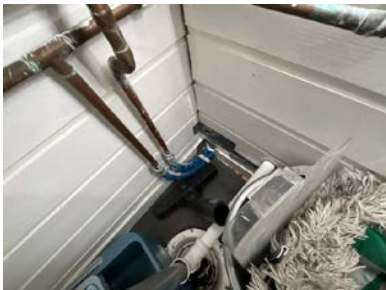
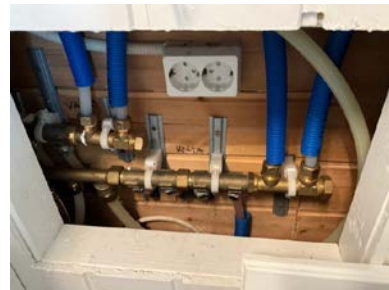
- Det er påvist at eventuelt lekkasjevann fra rør i rør system ikke ledes til sluk eller annen kompenserende løsning.
- Mer enn halvparten av forventet brukstid er passert på innvendige vannledninger.

Deler av kobber.

- Det bør foretas tiltak på anlegget som sikrer bedre løsning på eventuelt lekkasjevann fra rør i rør system.
- Det er ikke behov for utbedringstiltak siden anlegget fungerer i dag, men ut ifra alder kan skader plutselig oppstå på eldre anlegg.

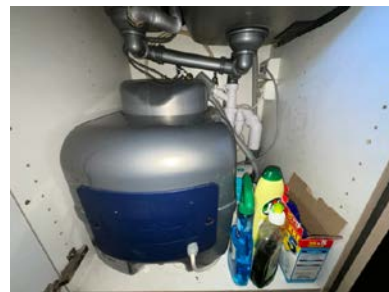
Den elektriske tilkoblingen med stikkontakt kan medføre økt fare for brannutvikling, grunnet belastningen tilkoblingen utsettes for.

Tank i skapet på kjøkkenet.

- Det bør etableres tilfredsstillende el-tilkobling etter gjeldende forskrift.
- Det bør etableres tilfredsstillende avrenning eller lekkasjesikring ved varmtvannstank.

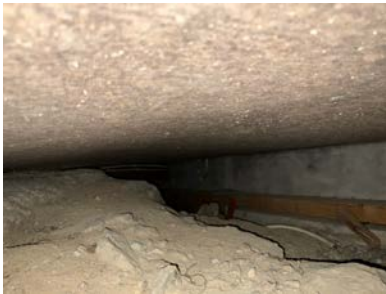
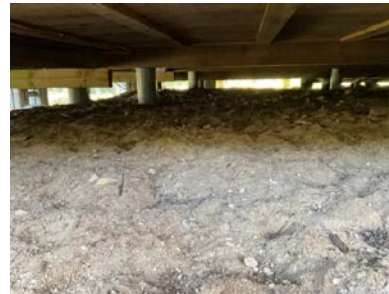
Tilstandsgrad er satt på bakgrunn av avvik i etasjeskille.

Holdes under oppsikt, det anbefales å etablere tilgang på alle pilarene under bygget.
