# LILLESAND

BJELLANDSVEIEN 204

Landlig og innholdsrik enebolig med stort potensial | 2 garasjer | Solrikt | Renoveringsbehov

# Tilstandsrapport

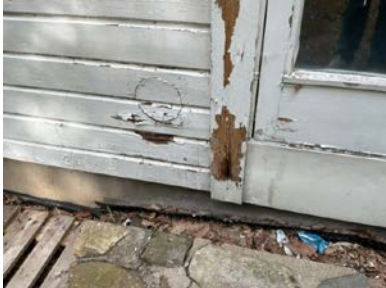
- Det er påvist betydelige råteskader i den liggende bordkledningen.
- Det er påvist manglende gnagesikring (musetetting)

Det er registrert betydelige råteskader på deler av bygningen fra byggeår. Ved råteskader eller fukt i kledning kan det ikke utelukkes råte/fukt i bakenforliggende konstruksjoner. Det bør ved utskifting etableres tilstrekkelig lufting bak kledning og musebånd for å unngå kondensproblematikk og skadedyr i konstruksjonen.

Råteskader i kledning.

- Råteskader i bordkledningen vil fortsette å utvikle seg både i tiliggende bordkledning og til bakenforliggende veggkonstruksjon, dersom en ikke foretar tiltak.
- Råteskadet bordkledning må skiftes ut.
- Manglende gnagesikring kan føre til at skadedyr kommer inn i konstruksjonen, med risiko for skader og hygieniske problemer.
- Det anbefales å etablere gnagesikring for å hindre tilgang for skadedyr.

Kostnadsestimat er satt til utskifting av råteskadet kledning.

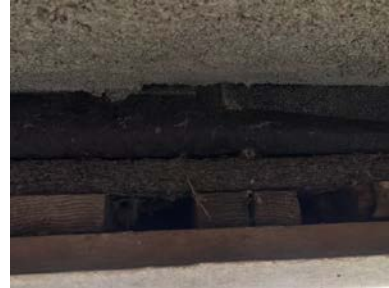
Manglende musetetting.

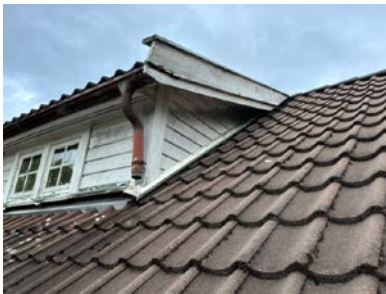
Råteskader i vindskeer.

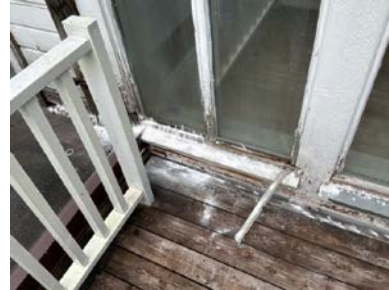
- Råteskader på vinduer medfører nedbrytning av materialer og redusert tetthet. Dette kan føre til trekk, varmetap, fuktinntrengning og videre skade på omkringliggende konstruksjon.
- Det er viktig å utbedre eller skifte ut skadde vinduskomponenter. Omfanget av råteskadene bør vurderes, og det må sikres at årsaken til fuktpåvirkningen utbedres for å hindre videre skadeutvikling.
- Kondensering på enkelte glass har medført fuktskader i treverk og kan medføre utskiftningsbehov av enkelte vinduer.

Råteskader i vindu.

Råteskadede vinduer må skiftes ut, og tiliggende konstruksjoner bør kontrolleres for eventuelle sekundære skader.

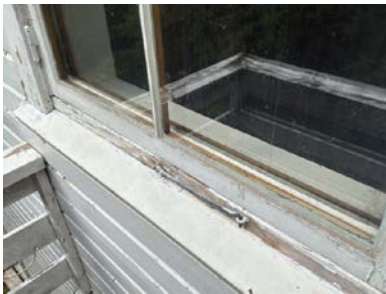
Vindu av eldre dato med høy slitasje.

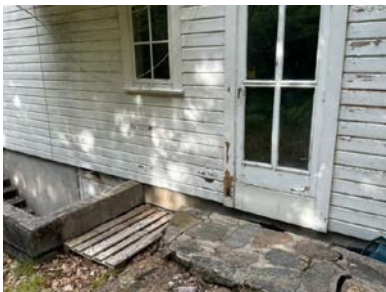
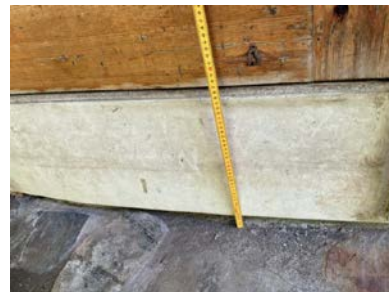
- Karmene i dører er værslitte utvendig og det er sprekker i treverket.

- Værslitte karm og sprekker kan føre til redusert tetthet, fuktinntrenging og videre nedbrytning av treverket.
- Det må påregnes noe vedlikehold og at enkelte dører må skiftes ut.

Høyt opptrinn til ytterdør.

Det anbefales jevnlig vedlikehold, herunder overflatebehandling, kontroll av tetningslister, justering av hengsler og beslag samt utbedring av eventuelle lokale skader. Utskiftning må påregnes på sikt som følge av alder og naturlig slitasje.

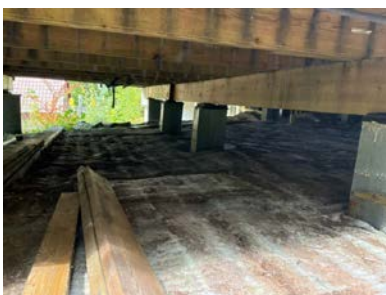
Underside av terrasse.

- Forholdet medfører økt risiko for fall og personskade. Det anbefales å tilstrekkelig feste terrassebord samt minske opptrinn for bedre tilgang.
- Konsekvensen er at rekkverket ikke gir tilstrekkelig fallsikring i henhold til dagens krav, noe som medfører økt risiko for fallulykker og behov for utbedring for å oppnå tilfredsstillende sikkerhet.

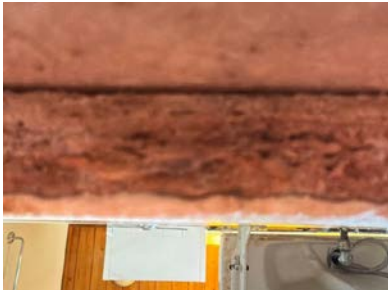
Fuktskade i nedre del av våtromplater.

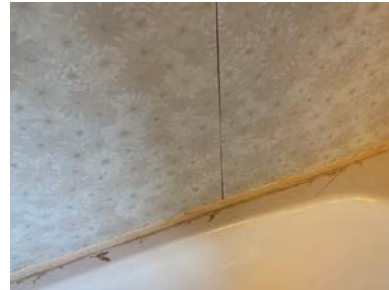
Glipper i skjøter i våtsone.

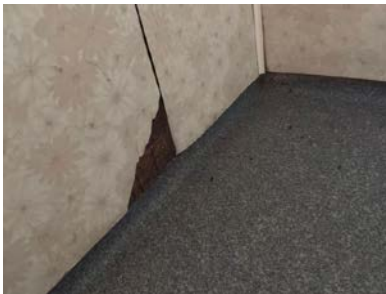
Fukt/råteskade i våtromsplater.

Kostnadsestimat er satt til totalrenovering av våtrommet.

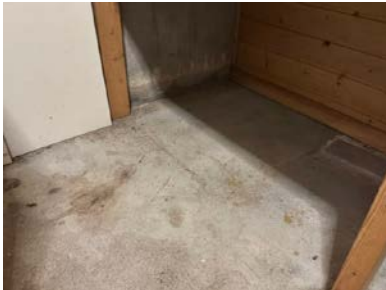
Saltutslag på vegg i kjeller.

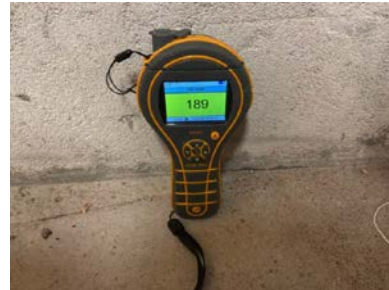
Noe forhøyet fuktverdi i bunn av vegg.

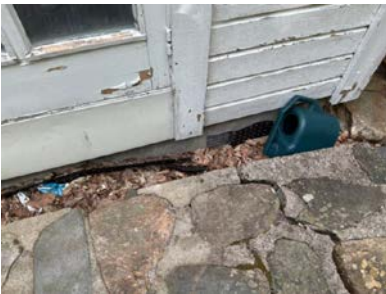
Manglende topplist på utvendig fuksikring.

Konstruksjonen bør holdes under oppsikt, dersom det blir sopp/mugg i underetasjen eller synlig fuktmerker må dreneringen byttes.

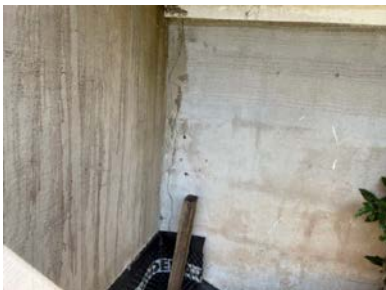
- Sprekker i grunnmuren kan føre til fuktinntrenging og i noen tilfeller indikere bevegelser eller svekket konstruksjon.
- Lokal utbedring må utføres.

Vertikal sprekk i grunnmur.

Ny puss bør etableres, vann kan trenge inn i murene og gjøre skader i form av frostspreng og lede vann og fukt inn i bygget.
