# VÅGSBYGD

ØVRE RINGVEI 10B, 4620 KRISTIANSAND S

| 53 | Tilstandsrapport |

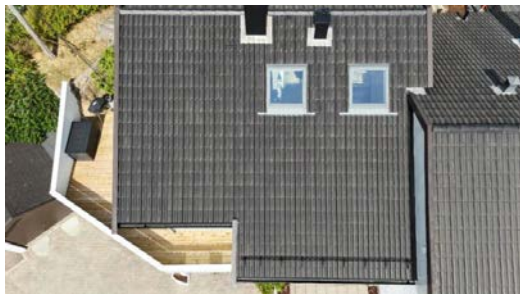
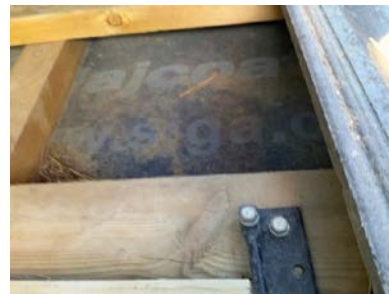
- Når undertak begynner å bli gamle, øker risikoen for lekkasjer. Dette kan føre til omfattende og kostbare reparasjoner av underliggende konstruksjoner dersom en ikke foretar tiltak på konstruksjonene før dette oppstår.

Undertak av duk.

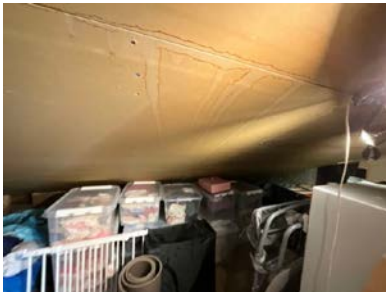
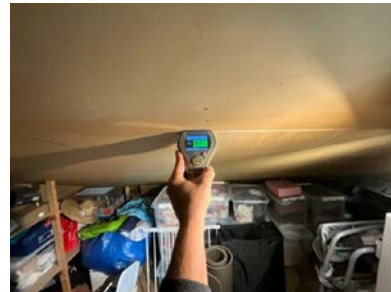
- Det er påvist fuktskjolder/skader i takkonstruksjonen

- Årsaken bør undersøkes nærmere, herunder takets tetthet, lufting og eventuelle lekkasjepunkter. Områdene bør følges over tid.

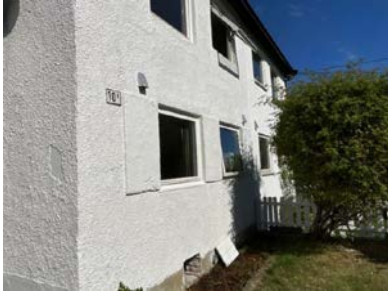
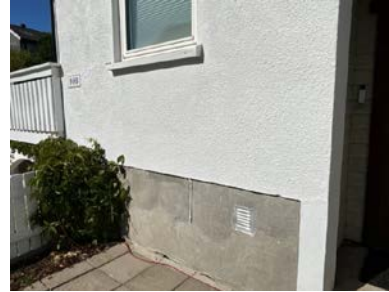
- Det er påvist sprekker i murte/pussede fasader

Åpne riss kan slippe inn vann og ved frostbelastning føre til videre oppsprekking og avskalling.

Enkelte mindre sprekker helt i bunnen i fronten.

Jevnlig vedlikehold av murvegger forlenger levetiden betraktelig, sprekker og riss bør tettes før frost og regn kommer inn bak pussen.

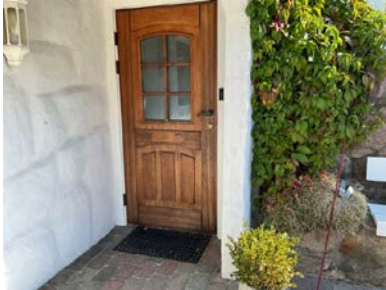
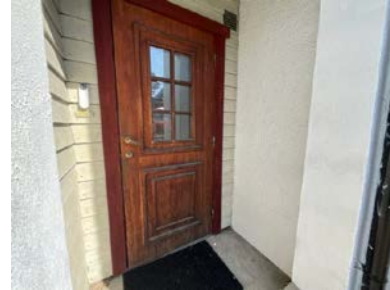
- Karmene i dører er værslitte utvendig og det er sprekker i treverket.

- Værslitte karm og sprekker kan føre til redusert tetthet, fuktinntrenging og videre nedbrytning av treverket.
- Det anbefales å vedlikeholde, reparere eller skifte ut skadet treverk for å sikre funksjon og levetid.

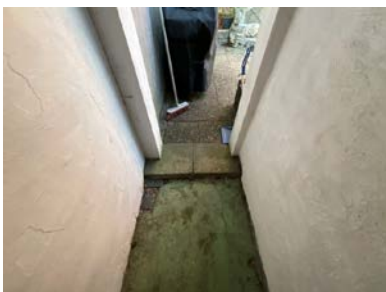
- Eldre tettesjikt har økt risiko for svikt, med fare for lekkasjer og fuktskader i konstruksjonen.
- Det anbefales å planlegge for kontroll og eventuell fornyelse av tettesjiktet for å sikre videre funksjon.

Lite overbygd areal med delvis bod under.

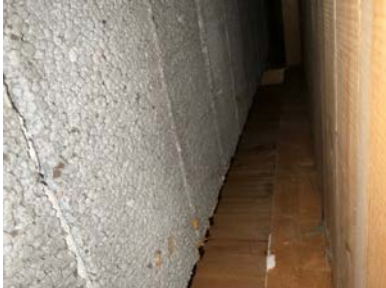
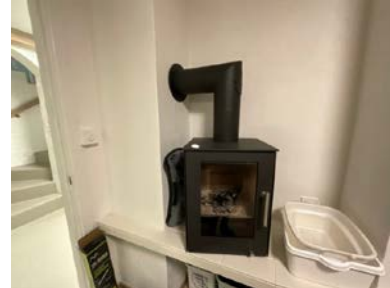
- Avvik: Eldre piper kan bli mer utsatt for sprekker, lekkasjer eller andre skader, noe som kan føre til funksjonsfeil eller behov for reparasjoner.

- Eldre pipeløp har økt risiko for slitasje i innvendig foring, fuger og overganger. Over tid kan dette medføre redusert tetthet, svekket trekk eller behov for rehabilitering. Selv om det ikke er registrert tegn til akutt funksjonssvikt ved befaring, må aldersrelatert nedbrytning og økt vedlikeholdsbehov påregnes. Det anbefales jevnlig kontroll og oppfølging i henhold til kommunal feiing og tilsyn. Ved tegn til dårlig trekk, sprekkdannelser eller lekkasje bør nærmere undersøkelser foretas. Rehabilitering eller innvendig rørforing kan bli aktuelt på sikt som følge av alder og naturlig slitasje.

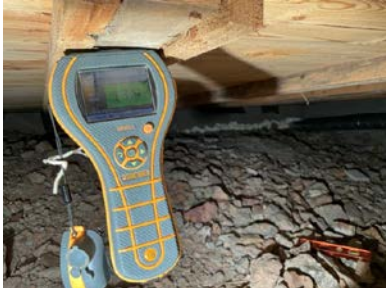
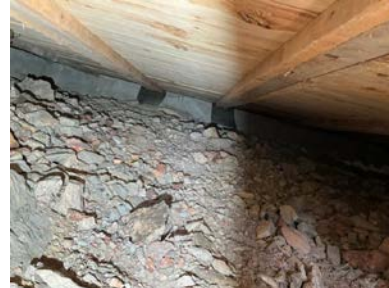
- Målingene som er gjort viser svakt forhøyet verdier, dette kan være fuktopptrekk på grunn av manglende fuktsperre på grunnen eller at fuktig luft fra utsiden trekker inn i kryperommet.

De påviste fuktmålingene er helt på grensen mot hvor skader kan oppstå, nå er befaringen utført på den tiden av året det sannsynligvis er lavest fukt i denne typen rom.

Tilstandsgrad 2 er satt på grunn av registrerte svakt forhøyede fuktverdier og begrensede inspeksjonsmuligheter.

Fuktsperre på grunnen bør etableres.

Det anbefales å etablere fuktsperre på grunnen, kontrollere ventilasjonen og tette åpninger mot skadedyr.

Fuktforholdene bør følges over tid. Avfukter kan vurderes dersom målinger viser vedvarende høye verdier.

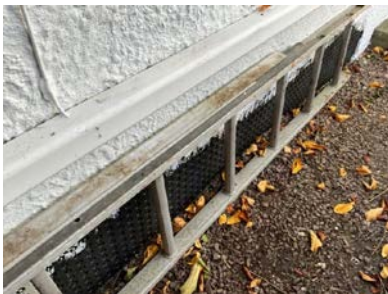
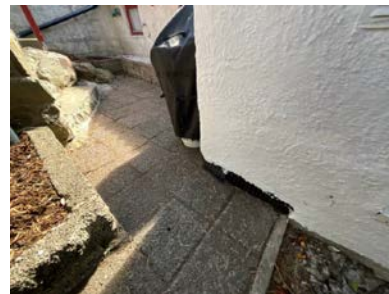
Drenering og utvendig fuktsikring vurderes å ha passert mer enn halvparten av forventet levetid. Utskifting av drenering og etablering av ny utvendig fuktsikring må påregnes på sikt.

Deler av boligen har fuktsikring, andre deler uten synlig fuktsikring.

Inntil dette eventuelt utføres bør konstruksjonen følges opp med jevnlig kontroll for å avdekke eventuell utvikling av fukt eller skader i rom under terreng.

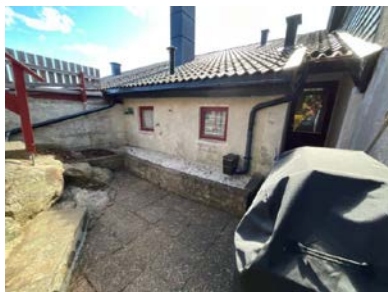
- Sprekker i grunnmuren kan føre til fuktinntrengning og i noen tilfeller indikere bevegelser eller svekket konstruksjon.

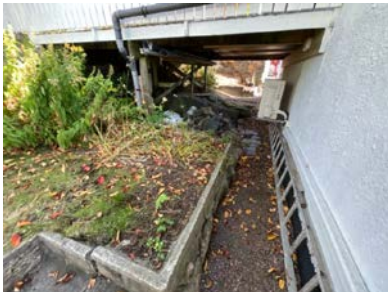
Ved vedvarende fuktbelastning kan det oppstå muggvekst, sverting av materialer eller nedbrytning av trekonstruksjoner i innvendige vegger mot terreng. Terreng rundt boligen bør justeres slik at overvann ledes bort fra bygningen. Det anbefales å etablere fall fra grunnmur og ut fra bygget der dette ikke er tilstrekkelig i dag.

Ved fremtidige arbeider med drenering eller utvendig fuktsikring bør terrengfall og overflatehåndtering av vann forbedres for å redusere fuktbelastningen mot bygget.
