# ÅLEFJÆR

ÅLEFJÆRVEIEN 330, 4634 KRISTIANSAND S

Befaringsdato: 25.09.2026

Rapportdato: 30.09.2026

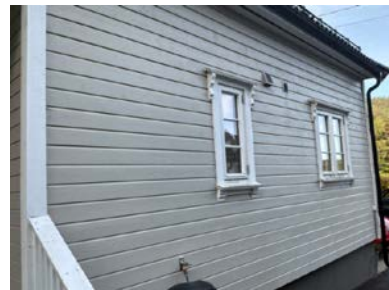
## **TG 1** Vinduer og takvinduer/takluker/overlys

- Karmene i vinduer er slitte og det er sprekker i treverket.

- Slitte karmar og sprekker kan føre til redusert tetthet, fuktinntrenging og videre nedbrytning av treverket.
- Det må påregnes noe vedlikehold og at enkelte vinduer må skiftes ut.

Slitte overflater og begynnende råteskader kan føre til økt fuktopptak i treverket og videre nedbrytning av materialet dersom forholdet ikke utbedres. Over tid kan dette gi redusert funksjon og behov for utskifting av enkelte vinduer.

Tilstandsgrad er satt på bakgrunn av registrert slitasje og begynnende skader på enkelte vinduer.

Lokale utbedringer av fuktskader og overflatebehandling bør utføres for å hindre videre nedbrytning. Det må påregnes vedlikehold av vinduene og utskifting av enkelte vinduer der skadene er størst.

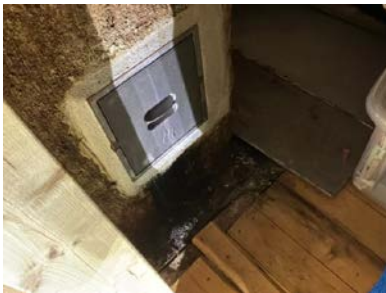
## **TG 2** Rom under terreng (kjeller, underetasje, sokkeletasje)

Deler av boligen ligger under terrenget. Hulltaking er ikke foretatt da veggene er av mur/betong. Ved søk etter fukt er det økende mot gulvet og nedre deler av veggene. Det er registrert kalkutslag på deler av overflatene.

- Det er påvist indikasjoner på noe fuktgjennomtrenging inn i kjellermur.

- Fuktgjennomtrenging i kjellermur kan føre til oppfukning av vegger, med risiko for fuktskader, mugg og dårlig innneklima.
- Det anbefales å avdekke årsak til fuktinntrenging og iverksette tiltak, som forbedret drenering, tetting eller fuktsikring av muren.
- Det påviste fuktnivå gir grunn til å overvåke konstruksjonen jevnlig for å se utvikling over tid, og eventuelt foreta tiltak for å unngå fuktskader.

Det er registrert forhøyede fuktverdier ved fuktsøk på innvendige vegger, med økende verdier mot gulvnivå. Det er også registrert kalkutslag flere steder. Kalkutslag oppstår når fukt transporterer salter gjennom murverket og er en indikasjon på fuktvandring i konstruksjonen. Ved vedvarende fuktbelastning kan det over tid oppstå skader på overflater.

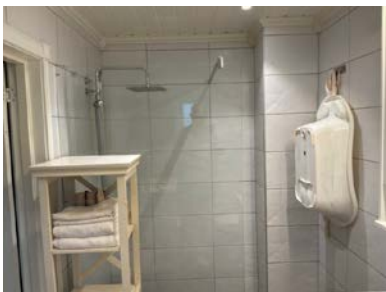
## 1. ETASJE > BAD

- Manglende tilluftsventilering i våtrommet kan føre til dårlig luftsirkulasjon og høy luftfuktighet. Dette øker risikoen for kondens, muggvekst og fuktskader over tid.
- Det anbefales å etablere tilfredsstillende tilluft, for eksempel ved spalte under dør eller ventil i dør/vegg. Dette vil bidra til bedre ventilasjon og redusere fuktbelastningen i rommet.

Utilstrekkelig ventilering av våtrom gir fare for fuktskader/merker på vegger og tak.

Hulltaking er foretatt uten å påvise unormale forhold. Hulltaking er foretatt fra tilstøtende rom (trapperom), måling utført i bunnsvill mot våtrommet. Fuktkvotemåling (vekt%) i konstruksjonen ble målt til 6.

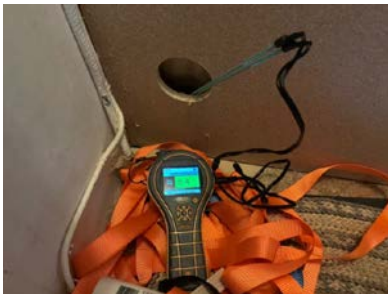
## KJELLER > VASKEROM

Det er lagt opp til vaskerom i kjelleren. Det er sluk i gulvet, men ingen membran eller andre fuktsikre løsninger.

Fuktmåling ved hulltaking er ikke foretatt. Veggene er av mur/betong og hulltaking er dermed ikke mulig.

- Konsekvensen er at tilstanden i tilliggende konstruksjoner er usikker, og det kan finnes skjulte feil (f.eks. fukt eller skade).

Det har ikke vært mulig å verifisere tilstanden i bakenforliggende konstruksjoner eller avdekke eventuell skjult fuktpåvirkning. Risiko for skjulte skader kan derfor ikke utelukkes. Tilstandsgrad IU er satt på grunn av manglende undersøkelsesmulighet.

- I fordelerskap er det påvist at lekkasjevann ikke ledes til sluk og det ikke er automatisk lekkasjestopper.

- Manglende bortledning av lekkasjevann og fravær av automatisk lekkasjestopper i fordelerskap øker risikoen for at vannlekkasjer ikke oppdages eller begrenses. Dette kan føre til skjulte fuktskader på konstruksjon, innredning og tilstøtende rom.
- Det anbefales å etablere løsning for bortledning av lekkasjevann til sluk og installere automatisk lekkasjestopper for å redusere skadeomfang ved eventuell lekkasje.

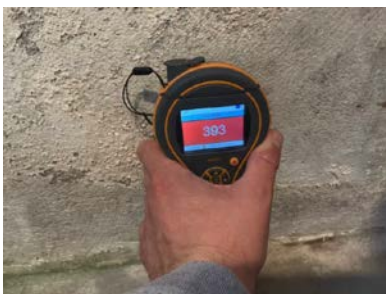
## TG 1 Grunnmur og fundamenter

- Dårlig fall kan føre til vannansamlinger mot grunnmuren, med økt risiko for fuktinntrenging og skader på konstruksjonen.
- Det anbefales å etablere fall bort fra bygningen og sikre god bortledning av vann fra grunnmuren.
