# TJØRVE

TJØRVEVEIEN 18, 4563 BORHAUG

# Tilstandsrapport

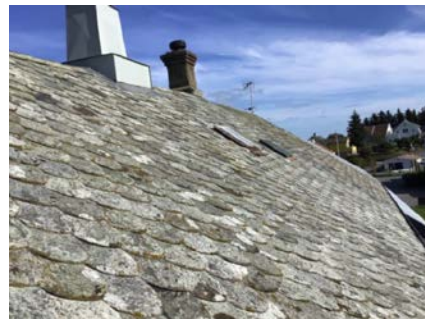
Det er skiferstein som har løsnet, noe som øker faren for fuktinntrengning.

- Det bør gjennomføres vedlikehold og eventuelt utskifting av slitt og tæret taktekking, samt fjerning av mose fra skifersteinen. Slitasje og skader på taktekkingen kan redusere tettheten og gi økt risiko for lekkasjer over tid, noe som kan føre til fuktskader i underliggende konstruksjoner.

- Når vanntett sjikt på taket er eldre enn 18 år og det er skiferstein som har løsnet, bør det vurderes utskifting eller utbedring av taktekking for å forhindre lekkasjer og fuktskader i underliggende konstruksjoner. Konsekvensen av å ikke utbedre forholdet er økt risiko for vanninntrengning, som kan føre til omfattende og kostbare reparasjoner.

Kostnadsestimat: 200 000 - 500 000

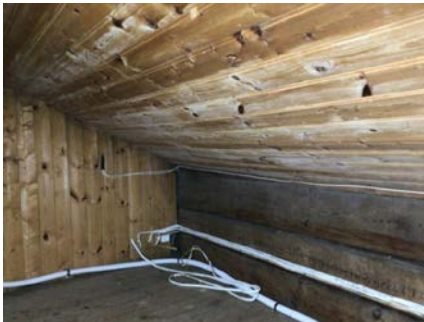
- Ventileringen av takkonstruksjonen er ukjent, noe som medfører usikkerhet rundt tilstrekkelig lufting og potensiell risiko for fukt- og kondensproblemer. Det anbefales å undersøke ventilasjonsforholdene nærmere for å sikre tilfredsstillende funksjon.

tak i kott

- Det anbefales å undersøke og eventuelt forbedre ventilasjonen i takkonstruksjonen for å sikre tilstrekkelig luftgjennomstrømning og redusere risikoen for fukt- og kondensproblemer. Mangelfull ventilering kan føre til økt fare for sopp- og råteskader i takkonstruksjonen.

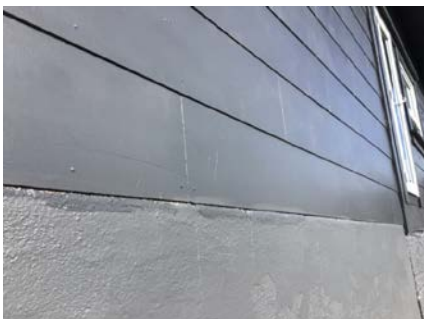
- Det er ingen lufting i nedre kant av eternitt platene mot grunnmur.
- Det er påvist manglende gnagesikring (musetetting) på ytterveggene.
- Platene på veggene har feil oppbygging, noe som medfører fare for fukt ansamling bak. Det anbefales å vurdere utskifting til ny kledning med etablering av luftespalte bak for å redusere risikoen for skader.

mangler lufting bak plater og museband

- Det bør etableres tilstrekkelig lufting i nedre kant av eternittplatene mot grunnmur for å unngå opphopning av fukt, som kan føre til råte- og fuktskader i kledning og underliggende konstruksjon.
- Det anbefales å etablere gnagesikring for å hindre tilgang for skadedyr. Manglende gnagesikring medfører økt risiko for at mus og andre skadedyr kan komme inn i konstruksjonen, noe som kan føre til skader på bygningsdeler og redusert levetid på veggkonstruksjonen.
- Det bør vurderes utskifting av eksisterende kledning og etablering av luftespalte bak ny kledning for å redusere risikoen for fuktansamling og påfølgende skader i veggkonstruksjonen. Manglende lufting kan føre til skjulte råteskader og redusert levetid på ytterveggene.

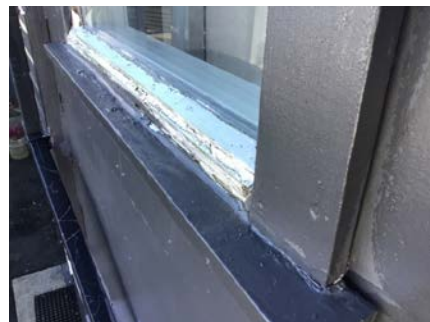
Eldre tre vindu i vindfang

- Det anbefales å vedlikeholde, reparere eller skifte ut skadet treverk for å sikre funksjon og levetid.
- Dersom tiltak ikke utføres, kan det føre til redusert isolasjonsevne, varmetap, økt risiko for fuktinntrengning og råteskader, noe som kan medføre kostbare reparasjoner på sikt.
- Tilknyttet alder og slitasje bør takvinduet vurderes for utskifting.
- Dersom tiltak ikke gjennomføres, er det risiko for lekkasjer i og rundt vinduet, noe som kan føre til skader på tilstøtende konstruksjoner.

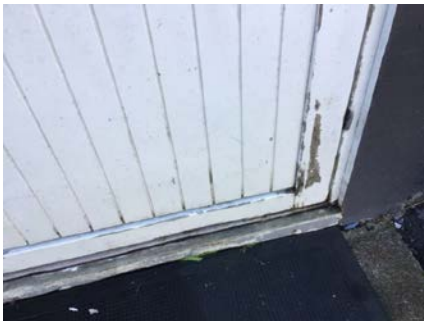
slitasje merker

- Utetthet mellom dørblad og karm bør utbedres for å hindre trekk, varmetap og redusere risikoen for fuktinntrenging i konstruksjonen. Slitasje og bruksmerker på dørene bør utbedres gjennom nødvendig vedlikehold for å sikre funksjon og forlenge levetiden.
- Det bør monteres egnet sikring på balkongdøren fra kjøkkenet for å forhindre fallulykker. Manglende sikring medfører økt risiko for personskafe, spesielt for barn og personer med nedsatt funksjonsevne.

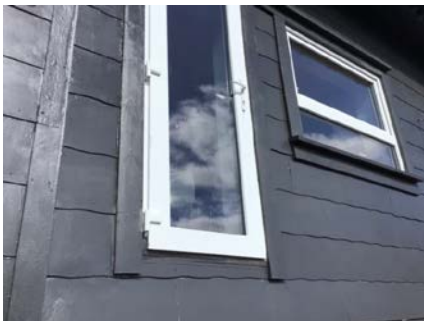
Balkongdør med mangel av sikring

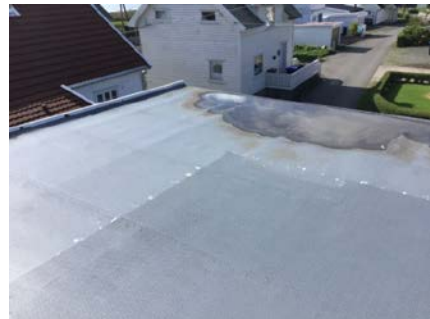
Det er ikke montert rekkverk rundt takterrassen, noe som medfører manglende sikkerhet i henhold til gjeldende forskriftskrav.  
Det mangler overdekning, noe som medfører økt risiko for skader på takterrassens dekke.

Kostnadsestimat: 20 000 - 100 000

- Rekkverk bør monteres rundt takterrassen for å oppfylle gjeldende forskriftskrav og ivareta sikkerheten. Manglende rekkverk medfører økt risiko for fallulykker og personskafe.
- Det bør etableres overdekning eller annen beskyttelse for å redusere risikoen for skader på takterrassens dekke. Manglende overdekning kan føre til økt slitasje, fuktskader og redusert levetid på konstruksjonen.

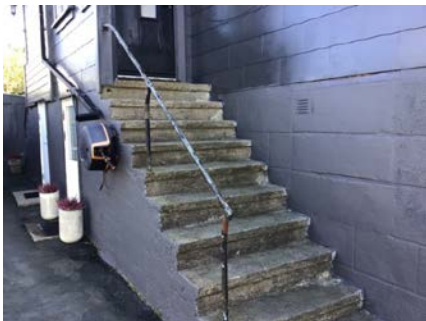
Rekkverket har store åpninger, noe som medfører økt fare for fallskader, spesielt for barn. Dette er ikke i henhold til dagens forskriftskrav.

- Rekkverket bør utbedres slik at åpningene er i tråd med dagens forskriftskrav.
- Konsekvensen av avviket er økt risiko for fallskader, særlig for barn.

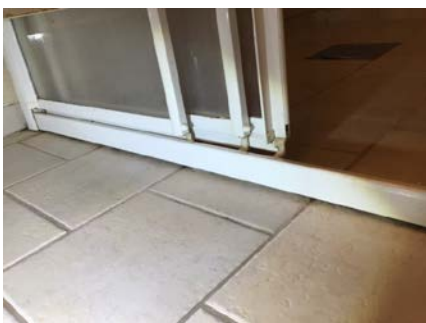
Det er påvist avvik i fallforhold til sluk i forhold til krav i forskrift på befaringstidspunktet.  
Det er risiko for at vannlekkasje på våtrommet kan føre til at vann ikke ledes til sluk, på grunn av oppkant rundt sluket.

oppkant under dusjvegger

- Det bør vurderes tiltak for å utbedre fallforholdene slik at vann ledes effektivt til sluk, for å unngå stående vann, redusert funksjonalitet, økt risiko for vannskader og redusert sklisikkerhet på gulvet.
- Det bør etableres avrenning inn til sluk for hele våtrommet. Manglende avrenning kan føre til vannansamlinger og fuktinntrengning i konstruksjonen, noe som øker risikoen for skjulte fuktskader, muggvekst og nedbrytning av materialer.

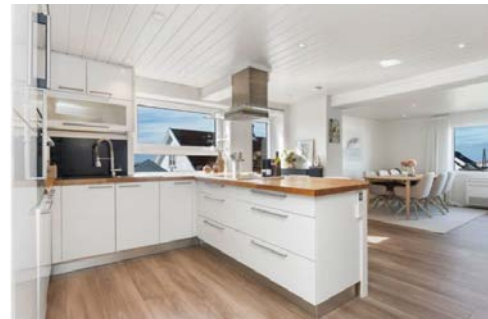
Kostnadsestimat: Under 20 000

- Ventilatoren må skiftes for å sikre tilstrekkelig avtrekk over kokesonen. Manglende eller defekt avtrekk kan føre til dårlig luftkvalitet, økt fuktbelastning og luktproblemer i boligen.
