# EVJE

## STJERNEBYEN 13

📍 Stjernebyen 13, 4735 EVJE  
📖 EVJE OG HORNNES kommune  
# gnr. 42, bnr. 32

# Tilstandsrapport

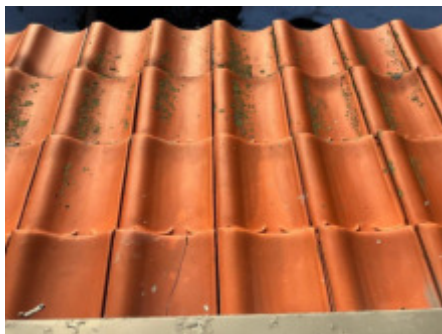
Knekt takstein.

- Overvåk tilstanden jevnlig. For å få tilstandsgrad 0 eller 1 må tekkingen skiftes ut, men tidspunktet for når dette er nødvendig er vanskelig å si noe om.
- Lokal utbedring må utføres.

Bytte takstein ved behov da det ved knekte stein er fare for vann på undertaket og fukt/råte i underliggende konstruksjoner.

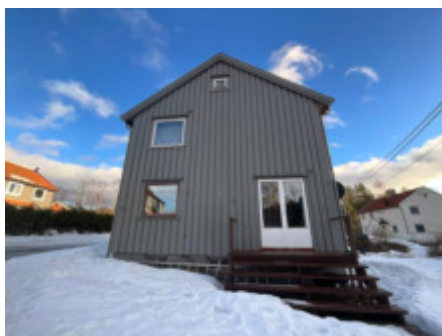
- Det er værslitt/oppsprukket trevirke/trepaneler.
- Det er påvist spredte råteskader i bordkledningen.
- Det er ingen eller liten lufting i nedre kant av kledning mot grunnmur.

Luftbobler i malingen kan være symptomer på dårlig lufting av vegger og/eller bruk av Linoljemaling på bygget. Ved bruk av Linolje må hele kledningen skrapes om og males på nytt med samme produkt.

Flere luftbobler under malingen.

- Konstruksjonene må sikres mot råde, sopp og skadedyr.
- Lokal utbedring må utføres.

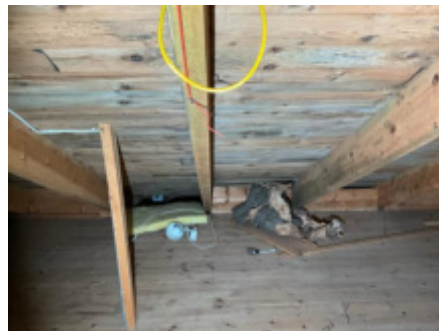
- Det er begrenset/dårlig ventilering av takkonstruksjonen.
- Det er påvist fuktskjolder/skader i takkonstruksjonen.
- Det er liten lufting i nedre kant av konstruksjonen.
- Sannsynligvis mangler det dampsperre mellom kald og varm side.

Misfarging i undertaket.

- Lufting/ventilering må forbedres.
- Manglende lufting og dampsperre vil kunne gjøre at varm fuktig inneluft trenger ut i konstruksjonen med dertil fare for fukt og råteskader i konstruksjonen.

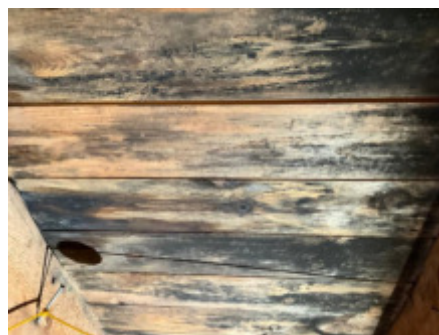
Svakt forhøyet fukt er målt i undertaket.

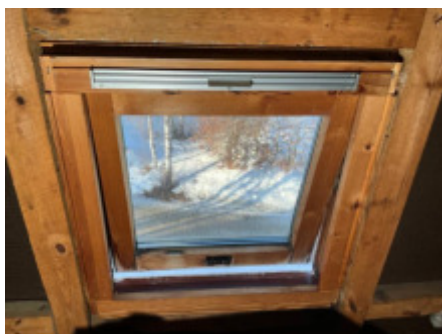
Vindu på loftet mangler håndtak.

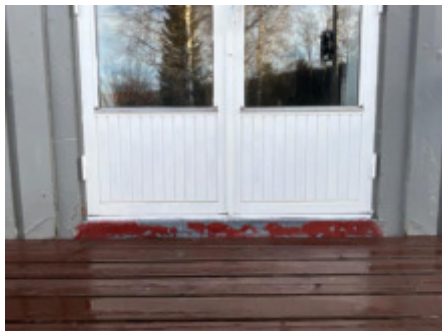
- Karmene i dører er værslitte utvendig og det er sprekker i trevirket.
- Det er påvist utetthet/åpning mellom dørblad og dørkarm. Dvs. at kaldtrekk kan oppstå.

Verandadør med sprekker i treverket.

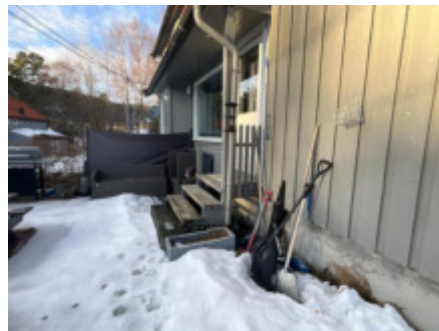
- Balkonger/terrasse er snødekt og derfor ikke nærmere vurdert.

Snø på hele eiendommen.

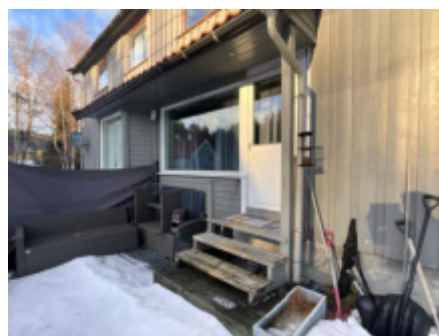
Rekkverk skal monteres der høydeforskjellen er større enn 50 cm. på grunn av fare for fall.

Mangler rekkverk.

- Rekkverk må monteres for å lukke avviket.

**Kostnadsestimat: 10 000 - 50 000**

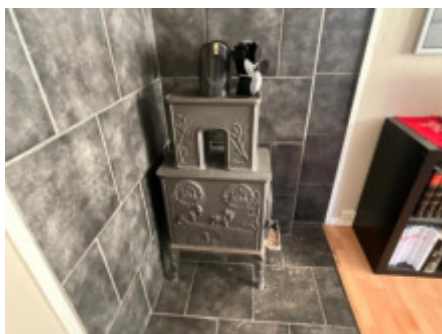
Vedovn i stue.

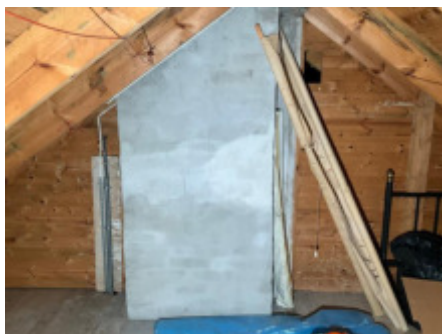
- Det er påvist sprekker og/eller riss i pipe.
- Mer enn halvparten av forventet brukstid er passert på pipe.

Mindre riss i pipen på loftet og i 2. etasje.

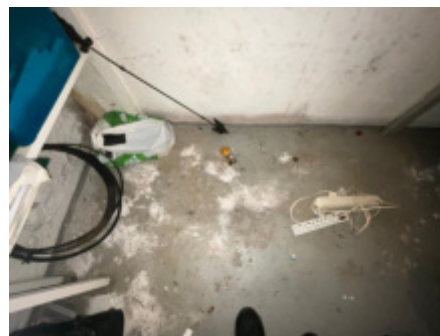
- Det er påvist indikasjoner på noe fuktgjennomtrenging inn i kjellermur.
- Det er påvist indikasjoner på noe fuktgjennomtrenging i kjellergulv.

Fuktmerker i gulvet.

- Det påviste fuktnivå gir grunn til å overvåke konstruksjonen jevnlig for å se utvikling over tid, og eventuelt foreta tiltak for å unngå fuktskader.

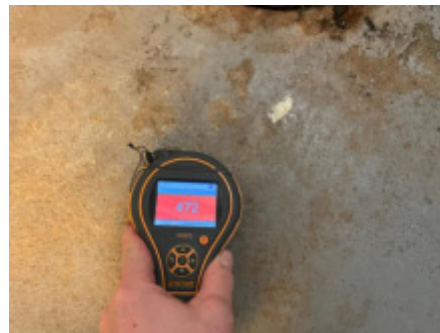
Høye fuktverdier i ytterveggene.

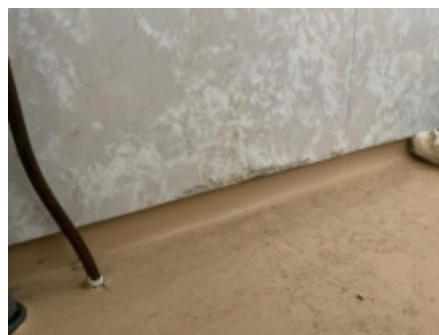
- Det er avvik:
- Det er mindre skader på platene og det er ikke fuget under de.
- Hjørnelister er løse.

Merker på platene.

For å lukke avviket må platene byttes. Det benyttes tett dusjkabinett og veggene får derfor ingen vannbelastning ved normalt bruk.

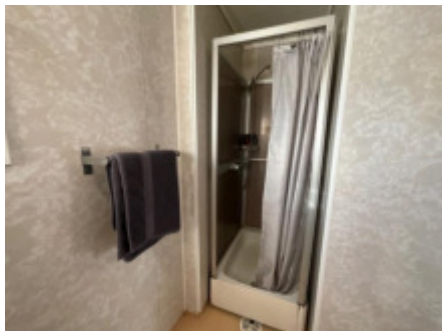
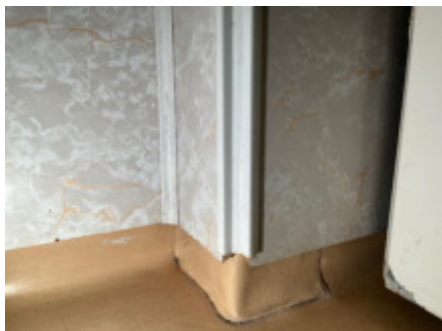
- Det er avvik:
- Hjørnelistene er løse og det er ikke fuget under platene.

Løse lister i våtsoner.

• For å lukke avviket må platene byttes. Det benyttes tett dusjkabinett og veggene får derfor ingen vannbelastning ved normalt bruk.

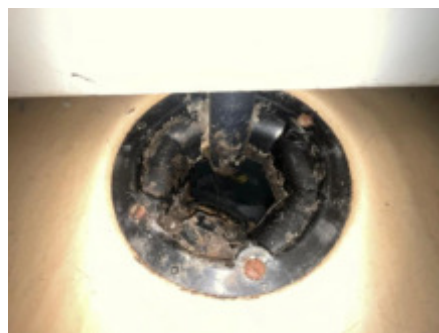
- Våtrommets tettesjikt/membran står foran utbedring/utskiftning.

Rust på skruer.

Kostnadsestimat: 50 000 - 100 000

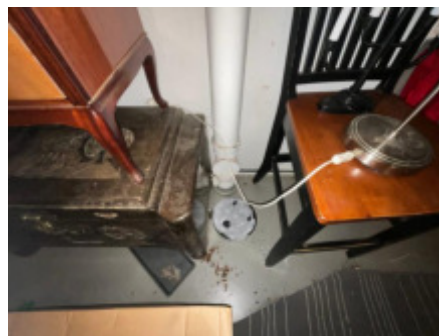
Stakeluke i kjelleren.

- I forbindelse med oppgradering av våtrom vil det være naturlig med utskiftning av rør.
- Det er fare for lekkasjer i eldre rør, med dertil vann i konstruksjonene.

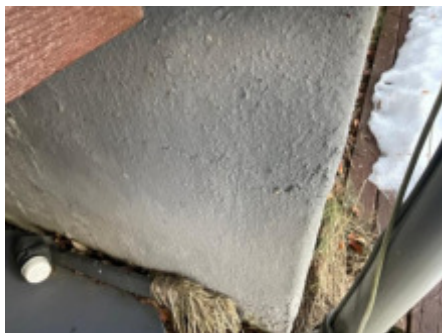
- Grunnmuren har sprekkdannelser.
- Det er registrert skråriss som er symptom på setninger.

Sprekker i murene.

- Lokal utbedring må utføres.

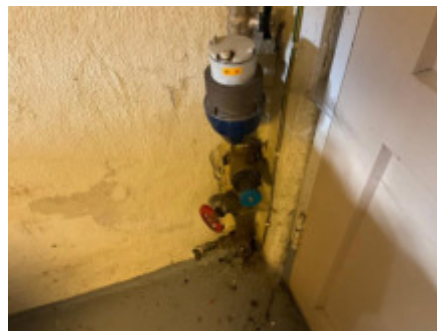
Eldre rør i kjelleren.

- Det er ikke behov for utbedringstiltak siden anlegget fungerer i dag, men ut ifra alder kan skader plutselig oppstå på eldre anlegg.
