# GISKEDALEN

GISKEDALEN 46B, 4640 SØGNE

| 35 | Takstrapport |

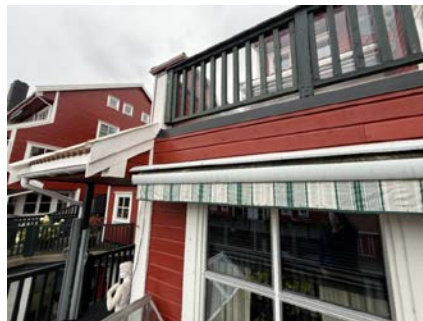
- Alder og slitasje medfører økt risiko for utettheter og fuktskader i underliggende konstruksjoner. Taktekking, tettesjikt og tilslutninger bør undersøkes nærmere fra taknivå. Dokumentasjon på tidligere vedlikehold og eventuell utskifting bør innhentes fra sameiet. Vedlikehold og fornyelse må planlegges ut fra resultatet av undersøkelsene.

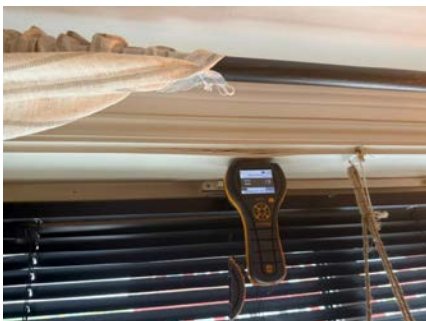
### ! TG 2 Nedløp, beslag og skorsteiner over tak

Det er synlig oppsvelling og oppsprekking i øvre vindusforing i stuen etter tidligere lekkasje. Det ble målt en fuktverdi på 7,9 % i foringen, og målepunktet var tørt ved befaringen. Målingen gjelder det undersøkte punktet og avklarer ikke tilstanden i bakenforliggende konstruksjoner. Selve takkonstruksjonen er ikke undersøkt.

Skjulte følgeskader etter tidligere lekkasje kan ikke utelukkes. Skadet vindusforing bør utbedres når lekkasjeforholdet er avklart.

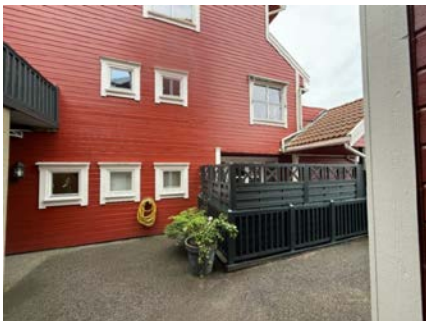
## TG 2 Yttervegger/Veggkonstruksjon

- Det er stedvis sprekker og mindre åpninger i kledningsbord og bordskjøter samt lokal slitasje i overflatebehandlingen. Kledningen har liten avstand til dekke ved adkomstsiden, noe som gjør nedre del utsatt for fuktbelastning. Tilstandsgrad 2 er satt på bakgrunn av disse forholdene.

- Sprekker og åpninger kan gi økt fuktopptak i kledningen. Liten avstand til dekke kan medføre belastning fra vannsprut og snø, med risiko for fuktskader og råte over tid. Kledning og skjøter bør kontrolleres nærmere, særlig langs nedre kant. Lokale skader og overflatebehandling bør utbedres ved behov. Det bør sikres at vann ledes bort fra veggene, og at luftingen bak kledningen holdes åpen. Vedlikehold bør samordnes med sameiet.

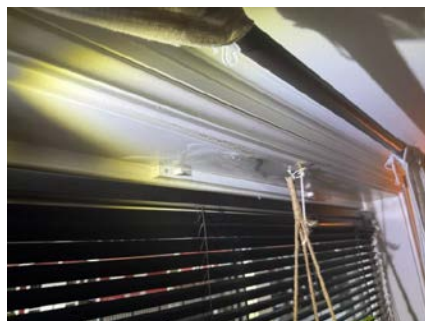
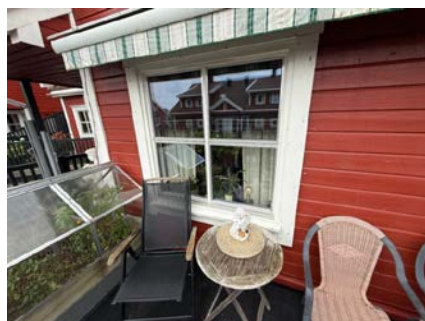
## TG 2 Vinduer og takvinduer/takluker/overlys

- Vinduene har aldersrelatert slitasje. I stuen er øvre vindusforing skadet med oppsvelling og oppsprukket overflate etter tidligere lekkasje fra terrassen over. Den registrerte svellingen i øvre vindusforing i stuen skyldtes en tidligere lekkasje som nå dokumenteres fullt utbedret av Berthelsen Bygg AS i oktober 2026. Konstruksjonen rundt vinduet ble åpnet, og fuktskadede vindtetting ble skiftet ut. Det ble målt en fuktverdi på 7,9 % i foringen, og målepunktet var tørt ved befaringen. TG2 er satt på bakgrunn av alder og den registrerte skaden.

- Skadet vindusforing bør skiftes eller repareres. Ved demontering bør bakenforliggende materialer kontrolleres for eventuelle følgeskader. Vinduene bør vedlikeholdes med overflatebehandling og kontroll av tetningslister og beslag. Utskifting må påregnes over tid, særlig for vinduene fra 1999, avhengig av videre tilstand.

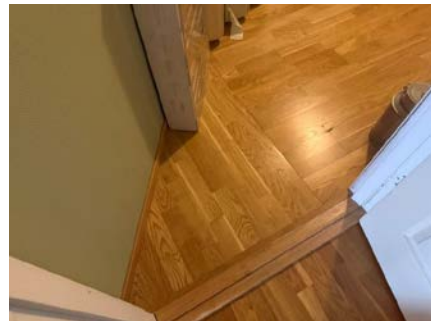
- Det er enkelte mindre avvik i parketten i form av riper, hakk og merker, samt lokale åpninger i skjøter og ved avslutninger mot listverk. Gulvene fremstår ellers med normal bruksslitasje. TG2 gjelder de lokale avvikene.

- Avvikene har hovedsakelig kosmetisk betydning. Lokale utbedringer kan vurderes ved behov eller i forbindelse med oppussing. Eventuell ny sliping må vurderes ut fra parkettens gjenværende slitesjikt.

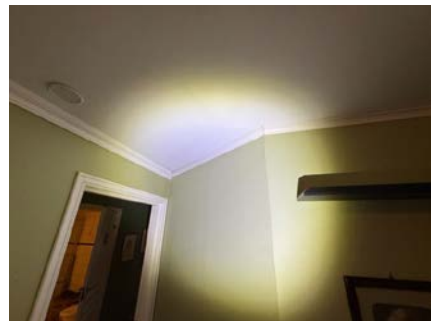
## ! TG 2 Overflater - vegger og himlinger

- På soverommene er det stedvis mangelfull tilpasning av listverk, med åpne og ujevne skjøter samt gliper mot gulv og himling. Ved endret romdeling er det synlige ujevnheter og mindre pene avslutninger i vegg- og himlingsoverflater. Det er også enkelte riss og lokale merker. De synlige overflatearbeidene fremstår stedvis lite fagmessig utført. TG2 er satt på bakgrunn av disse lokale avvikene.

- Avvikene har hovedsakelig kosmetisk betydning. Listverk kan tilpasses eller skiftes, og skjøter og ujevne overflater utbedres i forbindelse med oppussing. Forhold knyttet til veggens eventuelle bærende funksjon er omtalt under byggesak og endret planløsning.

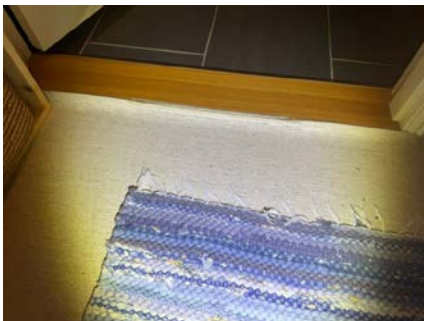
- Det er ikke fall til sluk. Gulvbelegget har sprekke/glippe ved dørterskelen. Forholdet vedrørende tetthet er nærmere omtalt under vannnett sjikt og sluk.

- Eventuelt lekkasjevann vil ikke nødvendigvis ledes til sluket og kan bli stående på gulvet eller renne mot døren. Ved fornyelse av gulvet bør det etableres fall til sluk.

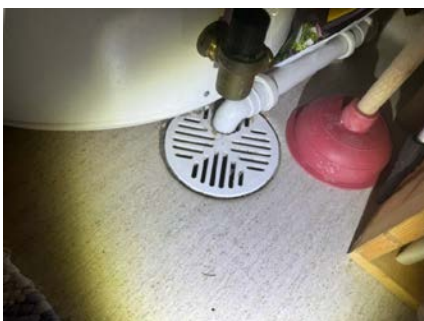
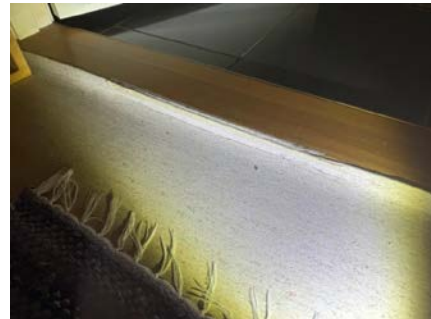
### 1 TG 3 Vannnett sjikt, membran og sluk

- Våtrommet har eldre våtromsløsninger for gulv og vegg som er etablert før år 2000. Tettesjiktet har derfor usikker fremtidig funksjon. Gulvbelegget har sprekke/glippe ved terskelen og gir ikke en tett avslutning mot døren. Gulvets tetthet er dermed mangelfull.

- Konsekvensen er at membranen kan ha redusert funksjon og tetthet som følge av alder, noe som øker risikoen for fuktinntrengning og skjulte skader i konstruksjonen, samt behov for oppgradering eller rehabilitering av våtrommet.

Kostnadsestimat: 20 000 - 100 000

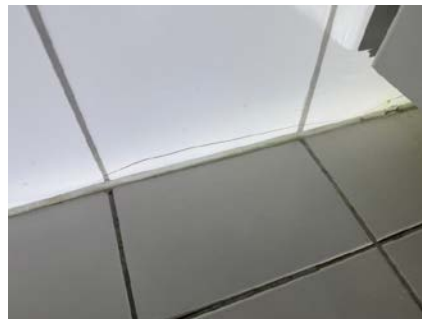
- Det er sprekker i enkelte veggfliser nederst på veggen mot naboeligheten og bak/under dusjkabinettet. Årsaken til sprekken er ikke avklart.

- Sprekkene kan skyldes bevegelser i underlaget. De dokumenterer ikke alene skade på bakenforliggende tettesjikt. Dusjkabinettet bør beholdes for å begrense vannbelastningen. Sprekkene bør følges opp og vurderes nærmere før eventuell lokal utskifting av fliser, slik at tettesjiktet ikke skades.
