# SPEDALEN/ VIK

SPEDALEN 17, 4885 GRIMSTAD

Befaringsdato: 05.10.2026

Rapportdato: 12.10.2026

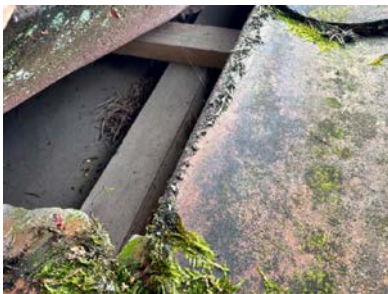
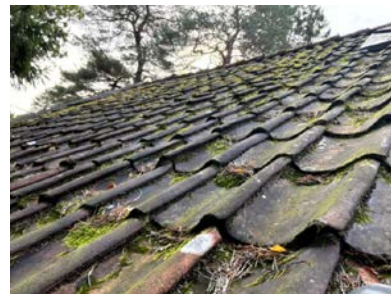
Siden taket (takkonstruksjon, takteking og skorstein) kun er observert fra takfot i stige, er vurderingen begrenset av dette. Det er ikke sikkerhetsmessig forsvarlig å bevege seg ut på taket på grunn av manglende muligheter for sikring. Selv om det ikke er avdekket skader under befaringen, betyr ikke dette at det ikke foreligger skader som en besiktigelse på taket kan avdekke. Vær oppmerksom på denne risikoen. En undersøkelse på taket kan utføres av en fagperson under tilstrekkelige sikkerhetsforhold. Årlig kontroll av takflater anbefales spesielt etter mye snø eller regn.

- Det er påvist sprekker, mose, ujevnheter og andre symptomer på svekkelse.
- Vanntett sjikt på tak er eldre enn 18 år.
- Undertak (oljeimpregnert trefiberplater) er eldre enn 13 år.

- Svekking av taktekingen kan føre til økt risiko for lekkasjer og fuktskader i underliggende konstruksjon.
- Det anbefales å kontrollere tilstanden nærmere og utbedre eller fornye taktekingen ved behov.
- Når vanntette sjikt på tak begynner å bli gamle, øker risikoen for lekkasjer. Dette kan føre til omfattende og kostbare reparasjoner av underliggende konstruksjoner dersom en ikke foretar tiltak på konstruksjonene før dette oppstår.
- Når undertak begynner å bli gamle, øker risikoen for lekkasjer. Dette kan føre til omfattende og kostbare reparasjoner av underliggende konstruksjoner dersom en ikke foretar tiltak på konstruksjonene før dette oppstår.

Tekking må holdes under oppsyn og jevnlig vedlikehold må utføres. Det bør foretas utskifting av takteking og undertak i nær fremtid, da høy alder øker risikoen for skader, lekkasjer og påfølgende fuktskader i underliggende konstruksjoner.

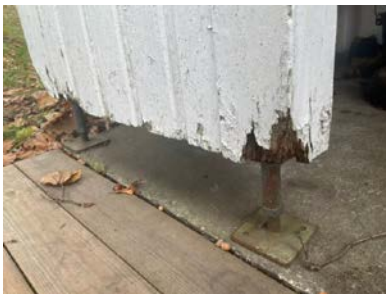
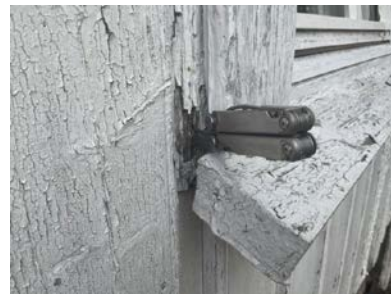
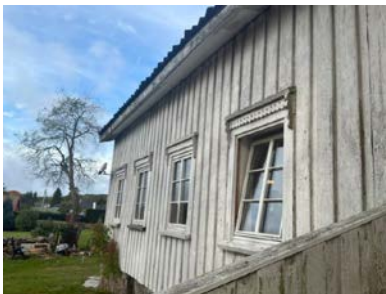
- Det er påvist betydelige råteskader i den stående bordkledningen.

- Råteskader i bordkledningen vil fortsette å utvikle seg både i tilliggende bordkledning og til bakenforliggende veggkonstruksjon, dersom en ikke foretar tiltak.
- Råteskadet bordkledning må skiftes ut.

Det er registrert betydelige råteskader i enkelte kledningsbord flere steder på boligen, samt i bæresøyler til overbygget ved inngangspartiet. Kledningen fremstår generelt med manglende vedlikehold og har behov for utbedring og overflatebehandling.

Ved råteskader og fuktpåvirkning i kledningen kan det ikke utelukkes skader i bakenforliggende konstruksjoner. Mangelfull lufting bak kledningen øker risikoen for fukt- og råteskader i ytterveggskonstruksjonen.

Råteskadet kledning og bæresøyler må utbedres/skiftes. Det anbefales samtidig å etablere tilstrekkelig lufting bak kledningen og musesperre, samt utføre nødvendig vedlikehold av øvrig kledning.

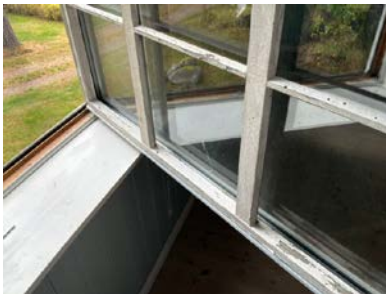
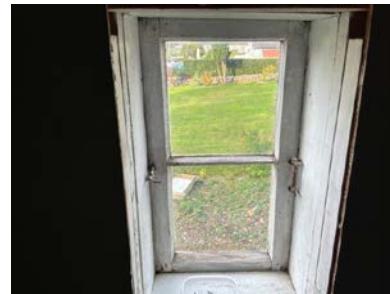
- Kondensering på enkelte glass har medført fuktskader i treverk og kan medføre utskiftningsbehov av enkelte vinduer.
- Eldre isolerglass har økt risiko for punktering og redusert isolasjonsevne, med fare for varmetap og kondensproblemer.
- Det anbefales å planlegge utskifting av vinduene for å sikre tilfredsstillende funksjon og energieffektivitet.

Tilstandsgrad er satt på bakgrunn av registrert slitasje og begynnende skader på enkelte vinduer.

Lokale utbedringer av fuktskader og overflatebehandling bør utføres for å hindre videre nedbrytning. Det må påregnes vedlikehold av vinduene og utskifting av enkelte vinduer der skadene er størst.

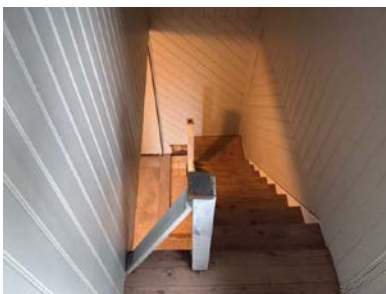
- Manglende rekkverk kan redusere muligheten for støtte ved ferdsel i trappen. Forholdet kan medføre økt risiko for fallulykker og personskade, særlig for barn, eldre og personer med nedsatt balanse.
- Det anbefales å montere rekkverk på trappen for å sikre trygg bruk og bedre sikkerhet.
- Skader rundt innfesting og løst rekkverk i trapper kan føre til redusert stabilitet og økt risiko for fall og personskader.
- Det anbefales å utbedre innfestingene og sikre rekkverket for å oppnå tilstrekkelig styrke og trygg bruk.

Fare for fallskader ved manglende rekkverk.

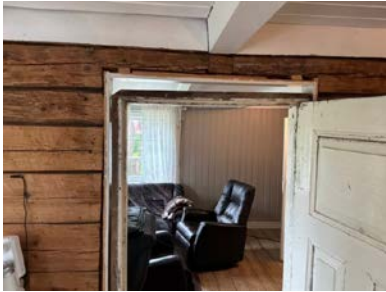
Manglende karmlister.

- Det anbefales å utbedre avvikene ved justering, vedlikehold eller utskifting etter behov.

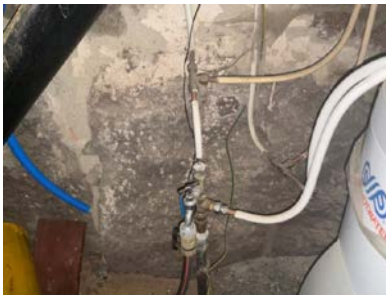
Eldre kobberør kan over tid få slitasje og innvendig korrosjon som kan svekke materialet. Det ble ikke registrert tegn til lekkasjer eller skader ved synlige deler av anlegget på befaringsdagen.

Tilstandsgrad 2 er satt på bakgrunn av alder og forventet restlevetid.

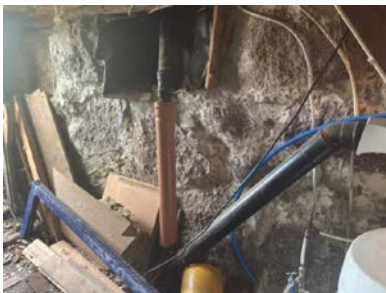
Avløpsledninger med høy alder har økt risiko for lekkasjer eller svikt i skjøter over tid. Da deler av rørsystemet ligger skjult i konstruksjoner, kan eventuelle lekkasjer utvikle seg før de blir synlige.

Det anbefales jevnlig kontroll av synlige deler av avløpssystemet. I forbindelse med fremtidig oppgradering eller rehabilitering av våtrom vil det være naturlig å vurdere utskifting av eldre avløpsrør.

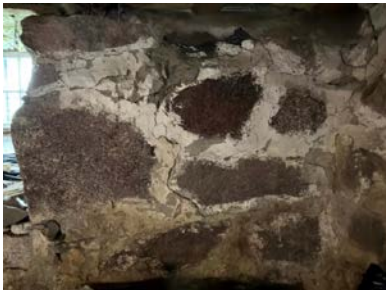
- Sprekker i grunnmuren kan føre til fuktinntrenging og i noen tilfeller indikere bevegelser eller svekket konstruksjon.
- Lokal utbedring må utføres.

Sprekker i grunnmur.

Ny puss bør etableres, vann kan trenge inn i murene og gjøre skader i form av frostspreng og lede vann og fukt inn i bygget.

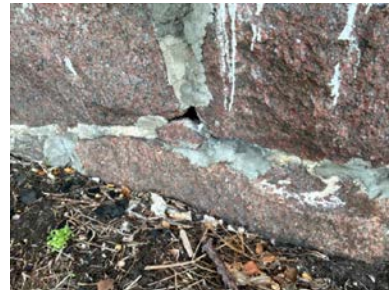
Hull i grunnmur.
