# DALANE

SETESDALSVEIEN 126, 4618 KRISTIANSAND S

Lys og romslig gjennomgående selveier i 2.etasje. 3 soverom. Varmepumpe og vedovn. Sentralt

Befaringsdato: 25.09.2026

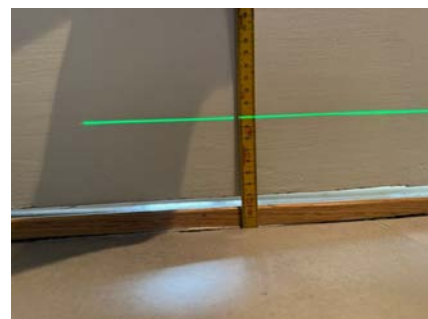
- Det er påvist avvik i fallforhold til sluk i forhold til krav i forskrift på befaringstidspunktet.

- Til tross for avviket i fall/høydeforskjell til sluk, vil gulvet fortsatt kunne lede vann mot sluket, men med redusert effektivitet. Dette kan potensielt øke risikoen for vannansamling i enkelte områder av badet.
- Det må foretas utbedring av fallforhold.

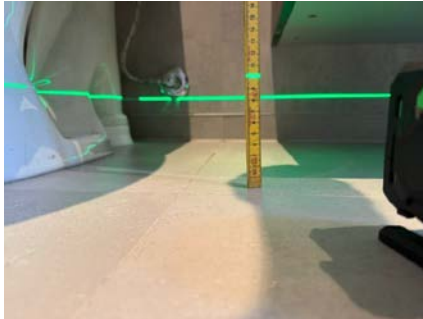
### TO 2 Vanntett sjikt, membran og sluk

- Usikker løsning rundt klemring gir økt risiko for at vann kan trenge ned mellom membranen og sluket. Dette kan føre til lekkasje og fuktskader i underliggende konstruksjoner over tid.
- Overvåk konstruksjonen jevnlig. For å få tilstandsgrad 0 eller 1 må løsningen utbedres, men tidspunktet for når dette er nødvendig er vanskelig å si noe om.
- Til tross for avviket i fall/høydeforskjell til sluk, vil gulvet fortsatt kunne lede vann mot sluket, men med redusert effektivitet. Dette kan potensielt øke risikoen for vannansamling i enkelte områder av våtrommet.
- Ytterligere undersøkelser anbefales.

Ifølge selgers egenerklæring ble våtrommet renoveret i 2022, og det er opplyst at membran og sluk ble fornyet.  
Dokumentasjon på fagmessig utførelse av tettesjiktet er ikke fremlagt. Det er registrert trekiler ved/under sluket, og utførelsen av membran og tettesjikt ved sluket fremstår mangelfull og lite fagmessig.  
Det ble ikke observert tegn til lekkasje på befaringstidspunktet.

Den registrerte utførelsen ved sluket medfører imidlertid usikkerhet om tettesjiktets funksjon og tetthet. Forholdet gir økt risiko for lekkasje og fuktskader i underliggende og tilstøtende konstruksjoner, selv om våtrommet er opplyst renoveret i 2022.

Utførelsen av membran og tettesjikt ved sluket må undersøkes nærmere av fagkyndig. Det anbefales å innhente dokumentasjon på utførte arbeider.

Utbedring av membran og sluktilslutning må påregnes, og dersom tilfredsstillende tetthet ikke kan sikres ved lokale tiltak, kan det bli nødvendig med omfattende rehabilitering av våtrommet.
