# HAMRAN

NORDLIVEIEN 4A, 4580 LYNGDAL

| 41 | Tilstandsrapport |

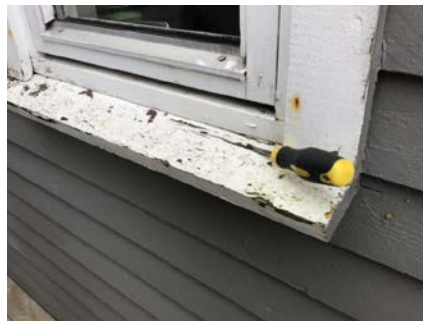
- Karmene i de eldre vinduene er slitte, og det er sprekker i treverket. Vinduskarmer har behov for vedlikehold.
- Eldre vinduer har usikker fremtidig funksjon da isolerglassrutene er eldre enn 35 år. Dette medfører økt risiko for nedsatt isolasjonsevne og mulige fremtidige skader, og det bør påregnes behov for vedlikehold eller utskifting.

- Det må påregnes noe vedlikehold og at enkelte vinduer må skiftes ut. Sprekker og slitasje i treverket øker risikoen for at vann trenger inn i materialet, noe som kan føre til fuktskader, mugg- og råteskader i karmene.
  - For å redusere risikoen anbefales det å utbedre skader og overflatebehandle treverket.
  - Det anbefales å planlegge utskifting av de eldre vinduene for å sikre tilfredsstillende funksjon og energieffektivitet.
- Konsekvensen av å ikke utbedre er økt risiko for varmetap, kondens, og fremtidige skader på vinduer og omkringliggende konstruksjoner.

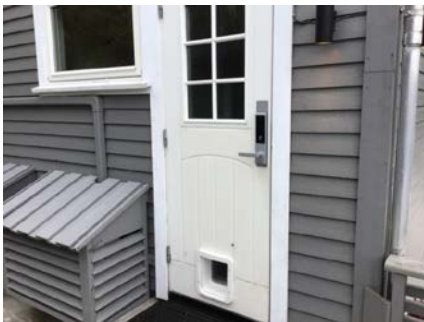
- Det er påvist fuktskader i dørspeilet på døren fra vaskerommet, med behov for vedlikehold eller utskifting.

Dør fra vaskerom med fuktskader i dørblad

- Det bør utføres vedlikehold eller utskifting av døren fra vaskerommet for å utbedre fuktskader i dørspeilet.
- Konsekvensen av å ikke utbedre dette er økt risiko for videre råteutvikling, redusert funksjon og levetid på døren, samt mulig skade på tilstøtende konstruksjoner.

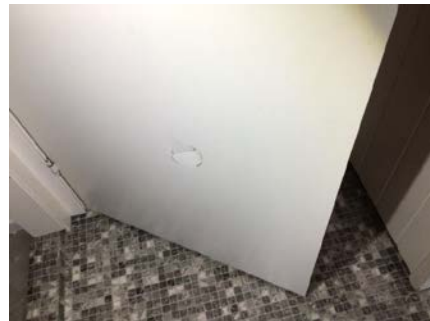
- Det er registrert skader på døren til vaskerommet, og det er behov for reparasjon eller utskifting.

skader/hull i vaskeroms dør

- Det bør utføres reparasjon eller utskifting av døren til vaskerommet for å sikre funksjon og forhindre ytterligere skader. Dersom tiltak ikke gjennomføres, kan det føre til redusert brukervennlighet og økt risiko for ytterligere forringelse av døren.

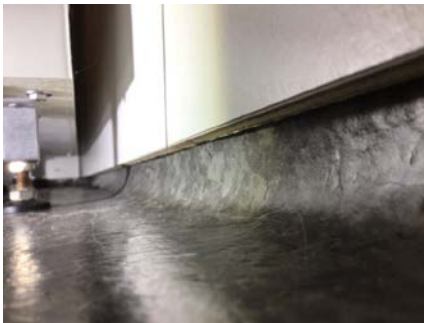
- Våtromsplater er ikke montert fagmessig. Det er mangelfull fuging/tetting i underkant, noe som medfører fare for opptrekk av fuktighet.

mangelfull fuktsikring i underkant

- Det bør utføres fagmessig utbedring av fuging og tetting i underkant av våtromsplater for å hindre opptrekk av fuktighet.
- Konsekvensen av mangelfull utførelse er økt risiko for fuktskader i veggkonstruksjonen, som kan føre til skjulte skader og redusert levetid på materialene.

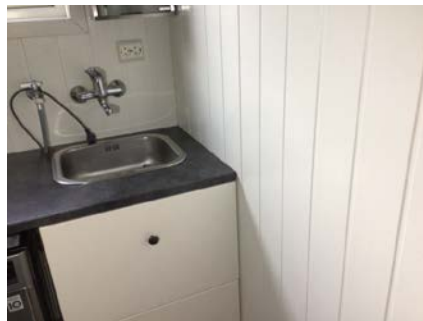
- Det er områder med ikke fuktbestandige materialer i våtsonen (ved vask), løsningen eller byggematerialet er uegnet.

områder ved vask i våtsonen må sikres mot vannsøl

- Det anbefales å skifte ut uegnede materialer med fuktbestandige løsninger tilpasset bruk i våtsoner, for å redusere risikoen for fuktskader, råte og fremtidige vedlikeholdsbehov.
