# NESJENVEGEN

NESJENVEGEN 1377, 4473 KVINLOG

# Tilstandsrapport

Befaringsdato: 16.09.2026

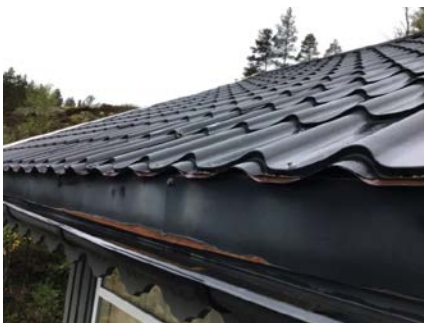
**Vurdering av avvik:**  
• Det er påvist at taktekkingen er tæret og har rust i nedkant og i plateskjøter, noe som medfører behov for vedlikehold.

rust i nedkant og i skjøter

**Konsekvens/tiltak**  
• Det anbefales å følge med på utviklingen og utføre vedlikehold eller delvis utbedring for å forlenge levetiden.  
Dersom rust og tæring ikke utbedres, øker risikoen for lekkasjer og fuktskader i takkonstruksjonen.

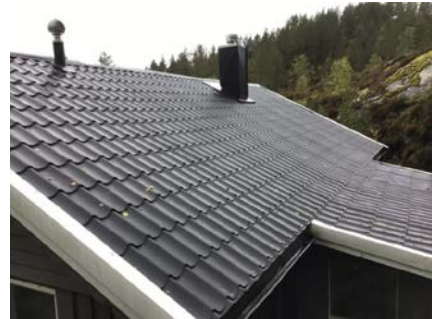
**Vurdering av avvik:**  
• Takrenner har noe rust på rennekroker. Det anbefales vedlikehold eller utskifting av disse for å forhindre videre korrosjon og sikre funksjon.

- Det bør utføres vedlikehold eller utskifting av rustne rennekroker for å forhindre videre korrosjon og sikre at takrennene fungerer som de skal. Dersom tiltak ikke gjennomføres, kan det oppstå lekkasjer og redusert levetid på takrennesystemet.
- Det bør monteres snøfangere på taket for å hindre ras av snø og is, slik at risiko for skade på personer, eiendom og installasjoner reduseres.

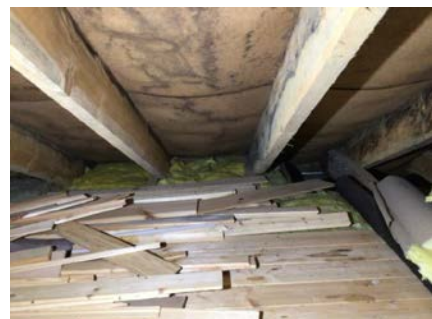
**Vurdering av avvik:**  
• Det er begrenset/dårlig ventilering av takkonstruksjonen i nedkant mot gesims, da isolasjonen er lagt ut mot yttertak og dermed begrenser tilgangen for ventilering av loftet.

- Det anbefales å forbedre ventilasjonen i takkonstruksjonen for å sikre tilstrekkelig luftgjennomstrømning og redusere fuktbelastning. Mangelfull ventilering kan føre til opphopning av fukt, som igjen kan gi økt risiko for råte, muggdannelse og skader på takkonstruksjonen.

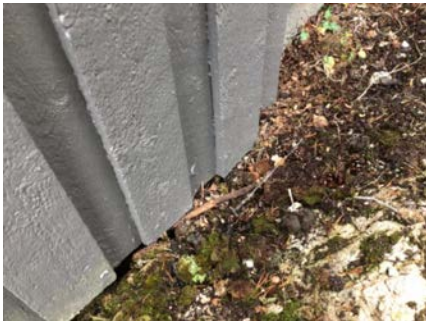
- Det er liten lufting i nedre kant av kledningen. Luftingen er utført i henhold til kravene som gjaldt på byggetidspunktet.
- Det er påvist mangelfull gnesikring (musetetting) bak kledningen.
- Kledningen ligger nær terreng, noe som medfører fare for oppsug av fuktighet fra grunnen.

- Det anbefales å etablere tilstrekkelig lufting i nedre kant av kledningen ved restaurering eller utskifting av kledning for å sikre god uttørking og redusere fuktbelastning. Manglende lufting kan medføre økt risiko for fuktskader og redusert levetid på kledningen.
- Det bør etableres tilstrekkelig gnesikring bak kledningen for å hindre at skadedyr tar seg inn i konstruksjonen, da dette kan medføre skader på bygget og gi hygieniske problemer.
- Kledningen bør beskyttes mot fukt fra terreng, for eksempel ved å øke avstanden til bakken eller etablere bedre drenering. Konsekvensen av dagens løsning er økt risiko for råteskader og redusert levetid på kledningen.

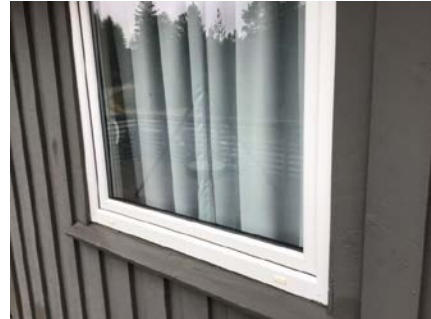
- Karmene i de malte trevinduene er slitte, og det er sprekker i treverket.
- Malte trevinduer har usikker fremtidig funksjon, da isolerglassrutene er eldre enn 35 år.

Pvc vindu

- Det anbefales å vedlikeholde, reparere eller skifte ut skadet treverk for å sikre funksjon og levetid. Konsekvensen av manglende tiltak er økt risiko for fuktinntrengning, varmetap og ytterligere skade på vinduene og omkringliggende konstruksjon.
- Eldre isolerglass bør vurderes for utskifting, da det er økt risiko for punktering og redusert isolasjonsevne, noe som kan medføre varmetap, kondensproblemer og behov for fremtidig utskifting.

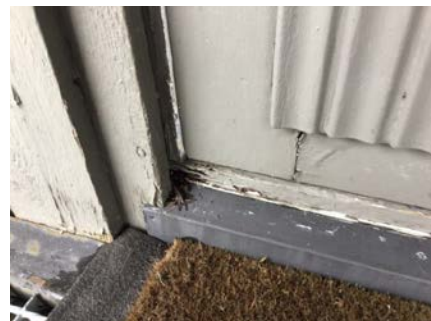
- Det er påvist råteskader i dørkarmen samt slitasje på døren, noe som medfører behov for vedlikehold eller utskifting.
- Plassbygget dør i bod har uttetheter, noe som kan medføre varmetap og økt risiko for fuktskader. Det anbefales utbedring eller utskifting for å sikre tilfredsstillende tetthet og funksjon.

råte skade i dørkarm

- Råteskadet dørkarm og slitt dør bør utbedres eller skiftes ut for å gjenopprette styrke, tetthet og funksjon. Dersom tiltak ikke gjennomføres, kan det føre til varmetap, fuktinntrengning og videre skade på tilstøtende konstruksjoner.
- Plassbygget dør i bod bør utbedres eller skiftes ut for å oppnå tilfredsstillende tetthet og funksjon, slik at varmetap og risiko for fuktskader unngås. Manglende tiltak kan føre til økte energitgifter og skader på omkringliggende konstruksjoner.

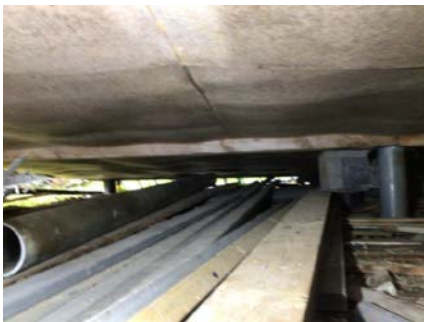
- Det er stedvis påvist nedbøyninger i stubbeloftsplater med fuktskader.
- Det er lagret trematerialer under hytta.

ned bøyninger i stubbeloftsplater

- Det anbefales å avdekke årsaken til fukten og iverksette tiltak for å redusere fuktbelastningen, samt følge med på utviklingen.

Konsekvensen av forhøyede fuktnivåer og nedbøyninger i stubbeloftsplater er økt risiko for råte, soppdannelse og skader på konstruksjonen, noe som kan medføre kostbare utbedringer dersom tiltak ikke iverksettes.

- Trematerialer bør fjernes fra kryperommet, da lagring av organisk materiale kan hindre lufting og medføre økt risiko for fukt- og/eller soppkader på bjelkelag og stubbeloft. Dette tiltaket bør gjennomføres for å redusere faren for råte og soppdannelse, som over tid kan svekke konstruksjonen.

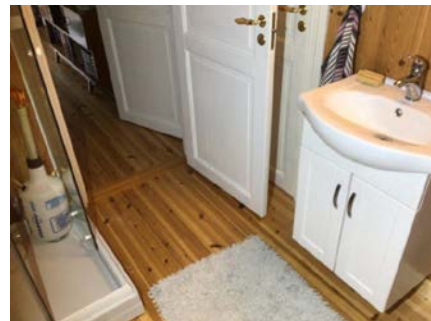
Dagens løsning medfører økt risiko for fuktskader og skader på konstruksjonen ved bruk av vann i rommet.

- Det anbefales å bygge om rommet til et godkjent våtrom med sluk og tettesjikt i henhold til gjeldende forskrifter dersom det skal benyttes som våtrom.

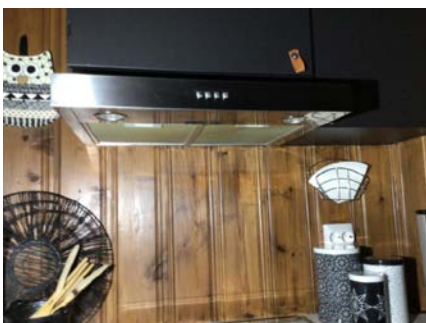
Det ble ikke registrert komfyrvakt under ventilatoren.

mangler komfyrvakt under ventilator

Dette var ikke et krav på oppføringstidspunktet, men det anbefales å montere komfyrvakt.

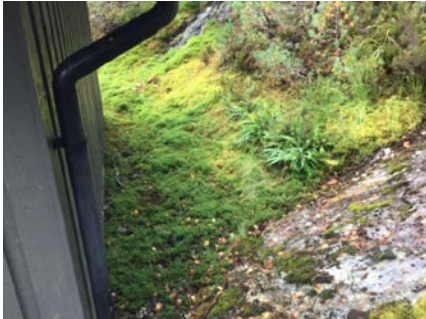
terreng fall inn mot byggingen

- Det anbefales å etablere tilstrekkelig fall på terrenget bort fra bygningen, minimum 1:50 og minst 3 meter ut fra grunnmuren, for å redusere risikoen for fuktpåkjenning på grunnmuren og unngå skader som følge av stående vann ved og under bygningen.
