# NODELANDSHEIA

SVARTTJØNNHEIA 182A, 4645 NODELAND

Innholdsrik tomannsbolig med 3 sov og 2 bad | Skjermet og solrik uteplass | Parkering | Barnevennlig

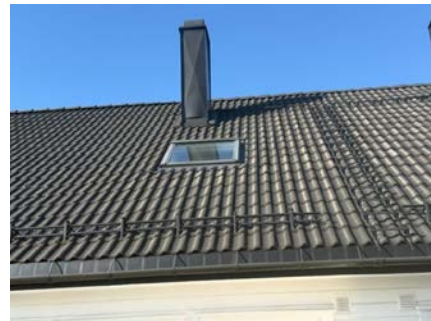
- Det er registrert enkelte sprukne takstein på takflatene, med størst forekomst langs kilrennen. Taksteinene har overflateslitasje og lokal begroing av mose og lav. Undertaket av sutaksplater er ca. 20 år gammelt og har lokale fuktmerker.

- Sprukne takstein kan slippe vann inn på undertaket og øke risikoen for lekkasjer og fuktskader. Skadede steiner bør skiftes, og området langs kilrennen bør gjennomgås særskilt. Begroing bør fjernes skånsomt. Undertakets alder og registrerte fuktmerker tilsier nærmere kontroll av tilstanden. Skadede plater må skiftes ved behov.

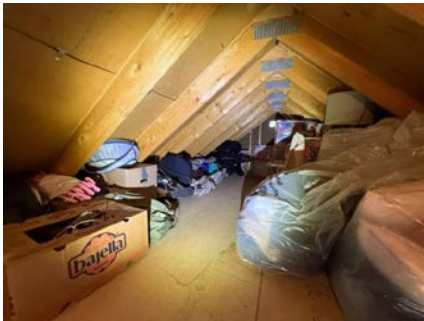
### ! TG 2 Takkonstruksjon/Loft

Det er registrert lokale mørke skjolder og fuktmerker på undertaket og gulvplatene, samt mangelfull tetting rundt gjennomføringene for pipe og avløpslufting. Områdene fremstod som tørre på befaringstidspunktet.

- Redusert lufting og lekkasje av varm, fuktig inneluft til kaldtloftet kan føre til kondens og fuktskader. Luftespalteskuffene bør utbedres slik at sammenhengende lufting sikres. Luken på vaskerommet bør erstattes med en isolert og lufttett luke.

Tettingen rundt gjennomføringene bør kontrolleres og utbedres. Selv om områdene var tørre ved befaringen, kan periodevis fuktbelastning ikke utelukkes. Områdene med fuktmerker bør følges opp, særlig etter nedbør og i kalde perioder.

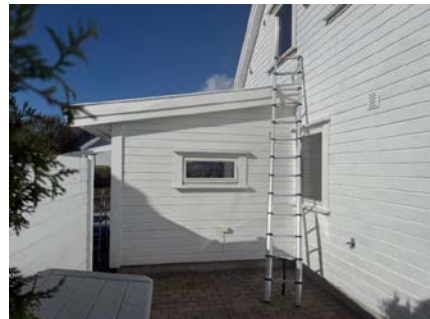
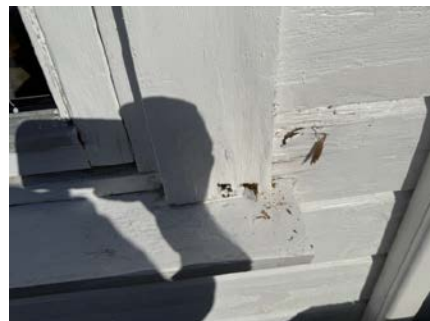
## 1 TO 3 Yttervegger/Veggkonstruksjon

- Det er registrert råteskader flere steder i trekledningen på gavlen mot vest, samt i deler av vindusomrammingen. I de berørte partiene er råten omfattende, med nedbrutt treverk, sprekker og åpninger. Foreløpig anslås behovet for utskifting til ca. 15–30 løpemetre kledningsbord, i tillegg til skadet vindusomramming. Endelig skadeomfang kan først avklares ved demontering.

Utvendige avslutninger rundt gavlvinduene er mangelfullt utført, med utilstrekkelig tilpasning og tetting mellom kledning, omramming og vinduer, samt mangelfull beskyttelse av vannbord.

Tilstandsgrad 3 er satt på grunn av råteskadene omfang i de berørte partiene og behovet for snarlig utbedring. Råteskaden i bunnkarmen på vinduet i gavlens 1. etasje er vurdert under eget punkt. Skadene svekker fasadens beskyttelse mot nedbør og kan føre til vanninntrenging og ytterligere skader i veggkonstruksjonen.

- Råteskadet kledning og omramming må skiftes. Det må påregnes utskifting av større deler av kledningen på vestgavlen. Ved demontering må vindsperre, lekter og bakliggende konstruksjon undersøkes for fukt- og råteskader. Avslutninger rundt vinduene må utbedres med tilfredsstillende tetting og vannavledning. Endelig skadeomfang kan først fastslås når kledningen er fjernet. Estimater omfatter stillas, demontering og bortkjøring av skadet kledning og omramming, kontroll av bakliggende konstruksjon, nødvendige lokale utbedringer av vindsperre og lekter, samt ny kledning, omramming, beslag og overflatebehandling.

Omfanget av eventuelle skjulte fukt- og råteskader kan først avklares ved demontering. Større skader i bindingsverk eller isolasjon kan øke kostnaden. Utskifting av vinduet med råteskadet bunnkarm er ikke inkludert og føres under eget vinduspunkt. Estimater er grovt og må avklares med tilbud fra utførende firma.

Estimater omfatter stillas, demontering og bortkjøring av skadet kledning og omramming, kontroll av bakliggende konstruksjon, nødvendige lokale utbedringer av vindsperre og lekter, samt ny kledning, omramming, beslag og overflatebehandling. Estimater er grovt og må avklares med tilbud fra utførende firma.

**Kostnadsestimat: 20 000 - 100 000**

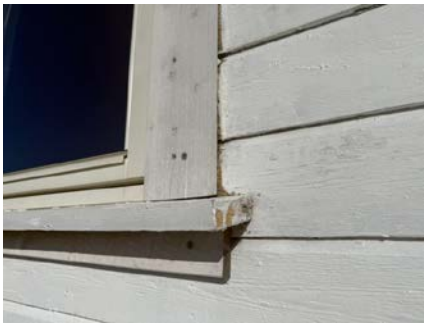
## 1 TO 2 Vinduer og takvinduer/takluker/overlys

- Det er registrert slitasje på overflatebehandling og utvendige tredetaljer. Ved gavlvinduene er det mangelfull tilpasning og tetting mellom vinduer, omramming og kledning, samt mangelfull beskyttelse av vannbord.

- Mangelfulle avslutninger kan føre til vanninntrenging og fuktskader rundt vinduene. Overflater og tredetaljer bør vedlikeholdes. Innsetting og utvendige avslutninger ved gavlvinduene bør gjennomgås og utbedres med tilfredsstillende tetting og vannavledning.

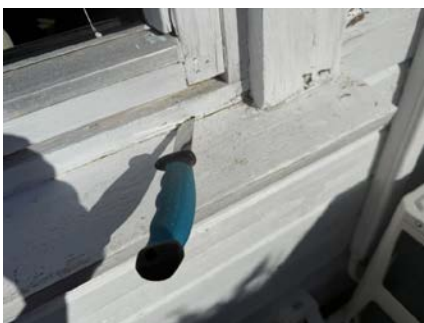
## 1 TG 3 Vindu i gavl i 1. etasje

- Det er påvist råteskade i vinduets bunnkarm. Det er også råteskader i tilstøtende omramming og kledning. Tilstandsgrad 3 er satt på grunn av råteskaden og behov for snarlig utbedring.

- Råteskaden svekker vinduets tetthet og kan medføre vanninntrenging og ytterligere skader. Vinduet må påregnes skiftet. Ved utskifting må tilstøtende veggkonstruksjon undersøkes, og eventuelle skadede materialer skiftes. Nytt vindu må monteres med tilfredsstillende tetting, beslag og vannavledning.

Grovt anslag for demontering og bortkjøring av eksisterende vindu, levering og montering av nytt vindu, samt tetting, beslag og nødvendige tilpasninger av listverk. Utbedring av råteskader i kledning og bakliggende veggkonstruksjon inngår i kostnadsestimatet under veggkonstruksjon. Endelig pris må avklares med tilbud fra utførende firma.

**Kostnadsestimat: 20 000 - 100 000**

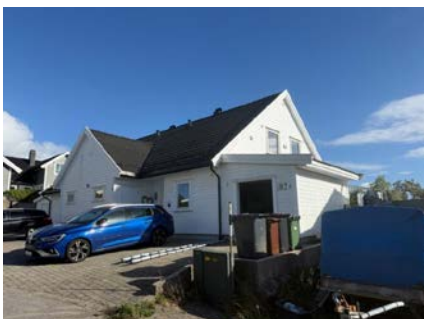
## TO 2 Utvendig bod med port

- Det er registrert råteskade i bjelke ved porten. Takfallet vurderes som for lavt for valgt kombinasjon av takstein og undertak. Overgangen mellom taket og boligens yttervegg har mangelfull tetting og beslagløsning. Det er også registrert fuktmerker på innvendige takbord og deler av veggkonstruksjonen. Kledning og enkelte tredetaljer har liten avstand til terreng og er utsatt for fuktbelastning. Innfesting og sammenføyninger har flere svake detaljer.

- Avvikene gir risiko for vanninntrenging og videre utvikling av fukt- og råteskader. Råteskaden kan svekke bjelkens bæreevne. Bjelken og tilhørende opplegg og innfestinger må undersøkes nærmere av fagkyndig. Skadede materialer må skiftes, og behov for midlertidig understøttelse må vurderes. Takløsningen må utbedres med tekking og undertak tilpasset takfallet, eventuelt ved ombygging til større takfall. Overgangen mot boligens yttervegg må sikres med tilfredsstillende tetting, beslag og vannavledning. Avstanden mellom terreng og trekledning må økes. Tilstøtende konstruksjoner må undersøkes for skjulte skader ved åpning.

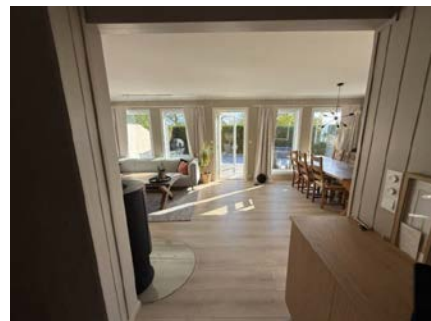
## TO 2 Overflater - gulv

- Det er registrert riper og skader i parkettgulvet på soverommet i 1. etasje. I stue/kjøkken og loftstue er det stedvis skader og mangelfull tilpasning av listverk. Gulvet har flere lite tilfredsstillende avslutninger mot dørkarmen og terskler, med synlige åpninger, ujevne tilskjæringer og enkelte skadede kanter. Furugulvene på loftets soverom har bruksslitasje.

- Skadene og de mangelfulle avslutningene reduserer overflatens finish og gjør enkelte områder vanskeligere å rengjøre. Åpne skjøter og ubeskyttede gulvkanter er mer utsatt for skader ved fuktbelastning og bruk. Lokal reparasjon eller utskifting av skadede gulvbord og lister må påregnes. Avslutninger ved dørkarmen og terskler bør utbedres. Parkett og furugulv kan vurderes slipt og overflatebehandlet dersom gulvenes tilstand og tykkelse tillater dette.

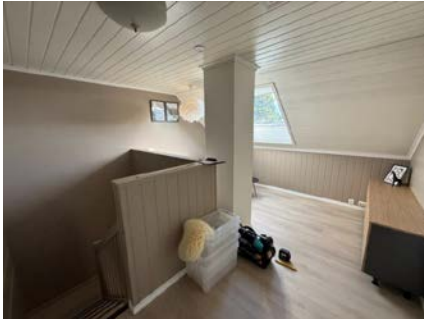
## TO 2 Overflater - vegger og himlinger

- Panelet rundt takvinduet i loftstuen har mangelfull tilpasning, åpne skjøter og synlig glippe mot listverket. Det er også lokale merker og ujevn overflatebehandling ved skjøtene. Øvrige vegg- og himlingsflater har i hovedsak normal bruksslitasje.

- Avvikene gir redusert finish. Panelet og listverket rundt takvinduet bør tilpasses og festes bedre, og overflatebehandlingen utbedres. Årsaken til lokale misfarginger bør avklares før overmaling, da bildene alene ikke viser om disse skyldes fukt eller tidligere overflatearbeider.

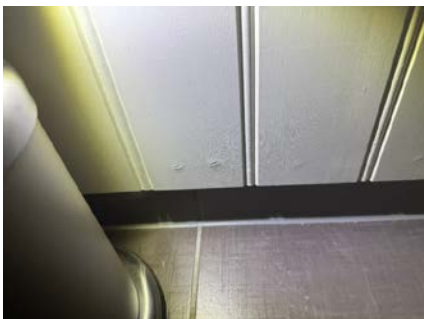
- Platene er også synlig spikret midt på nederste del, og det er registrert fuktsvellingene enkelte steder.

- Det bør vurderes å utbedre fuktsvellingene. Spikringen vurderes som et kosmetisk avvik uten funksjonell betydning. Se også "Tettesjikt"

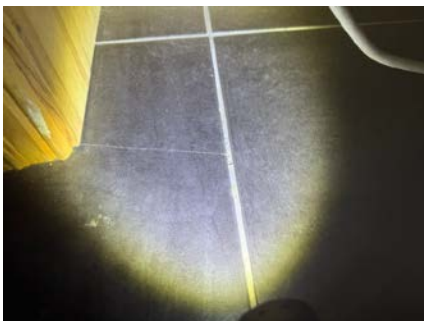
Sprekkene i gulvflisene kan skyldes bevegelser eller mangelfull understøttelse. Årsaken bør undersøkes av fagperson før flisene utbedres, for å unngå gjentakende skader.

Ved oppgradering bør det etableres tilstrekkelig fall mot sluk for å sikre god avrenning og redusere risiko for vannskader.

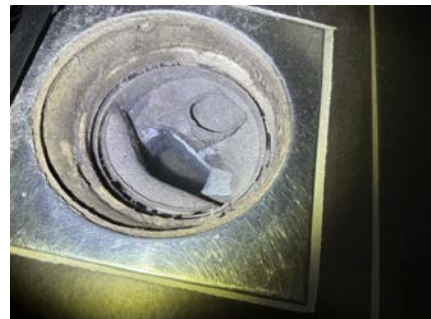
### ! TG 2 Vanntett sjikt, membran og sluk

Manglende tettesjikt medfører økt risiko for vannskader og følgeskader i underliggende konstruksjoner.

- Det bør etableres heldekkende vinylbelegg eller tilsvarende godkjent membranløsning i hjørnet ved badekaret for å sikre tilstrekkelig tettesjikt og hindre fuktinntrengning.

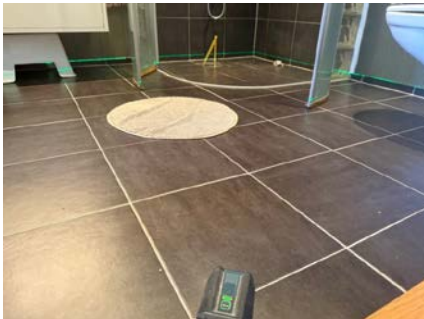
Bom i fliser kan føre til at fliser løsner eller sprekker over tid, og det bør vurderes utbedring av disse for å unngå ytterligere skader.

For å oppnå tilfredsstillende tilstand bør gulvet bygges om med korrekt fall til sluk. Ved fremtidig oppussing anbefales det å utbedre fallet for å redusere risikoen for fuktskader.

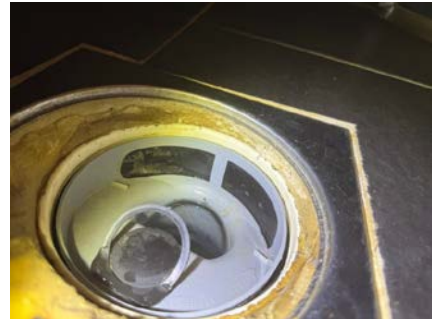
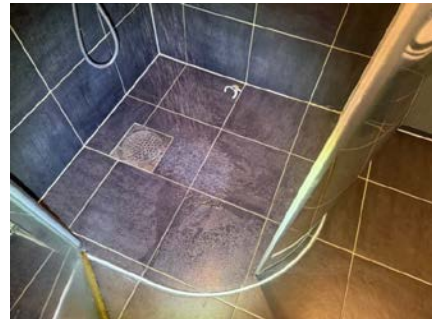
## 1 TG 2 Vanntett sjikt, membran og sluk

Manglende tettesjikt medfører økt risiko for vannskader og følgeskader i underliggende konstruksjoner.

- Det bør etableres heldekkende vinylbelegg eller tilsvarende godkjent membranløsning i alle våtsoner og minimum 1 meter ut fra hver side av dusjen å sikre tilstrekkelig tettesjikt og hindre fuktinntrengning.

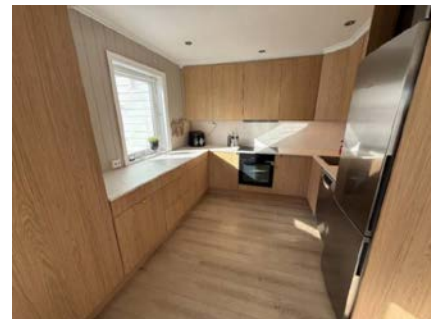
- Skade i benkeplateskjøt: Det er registrert en mindre, synlig mekanisk skade i overflaten ved skjøten på benkeplaten (mellom kokesone og oppvaskkum). I følge eier oppsto denne skaden under montering. Skaden er utbedret/fylt med egnet reparasjonsmasse og er funksjonelt tett for fukt, men avviket er kosmetisk synlig ved visuell inspeksjon. Forholdet vurderes kun å ha estetisk betydning og påvirker ikke bruken, og det settes derfor ingen strengere tilstandsgrad på grunn av dette.
