# HØVÅG

VIBEVEIEN 41, 4770 HØVÅG

# Tilstandsrapport

## ENEBOLIG

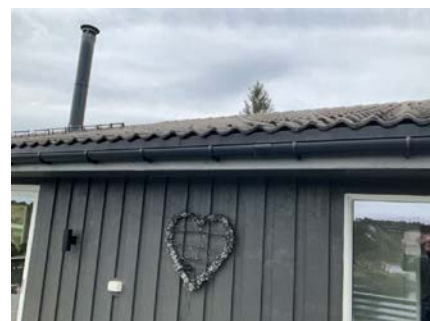
### Nedløp og beslag - 2

Plast takrenner og beslag fra byggeår besiktiget fra bakkenivå. Fallforhold på takrenner er ikke kontrollert.

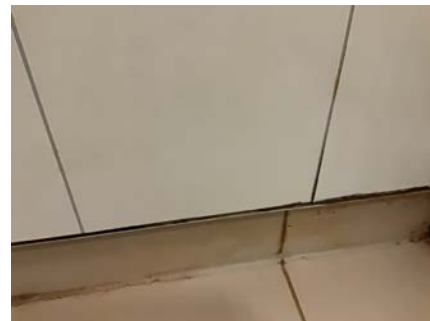
I nedre del av vegger i dusj er det utslag på fuktindikatorer og plate skjøter litt åpne/gått litt ut.

Behov for tiltak.

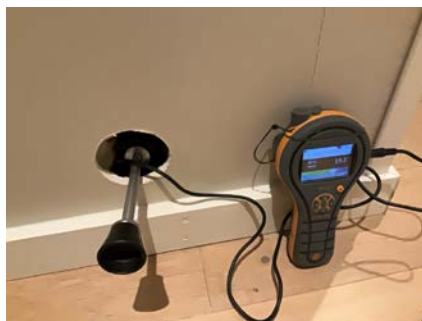
Ved fuktmåling med pigger i hull ble det målt 19,2 vekt% fukt.

Gjennomføre ytterlige undersøkelser og foreta utbedring av skade.
